# Naturvärdesinventering

## Limmared-Tranemo, 2023

Inför planerad ledningdragning

Marcus Arnesson, Svensk Natur AB

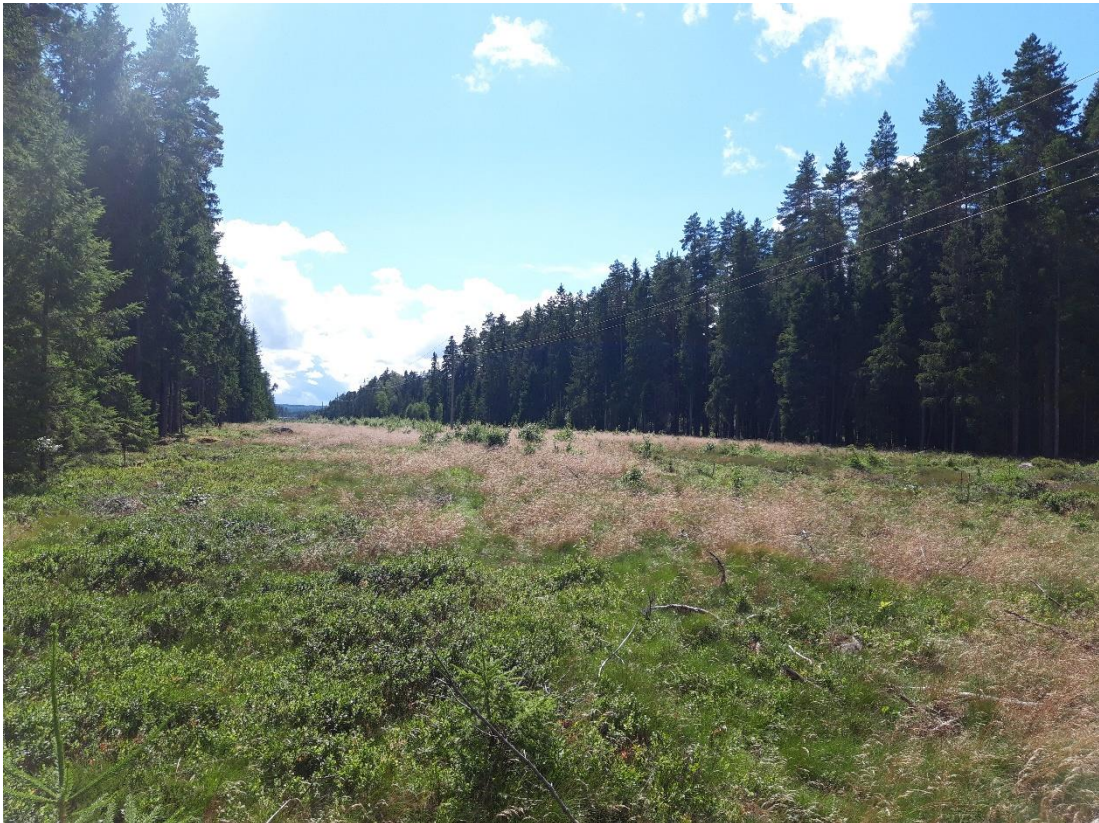
**Framsida, bildtext:** Befintlig ledning i västra delen av inventeringsområdet.

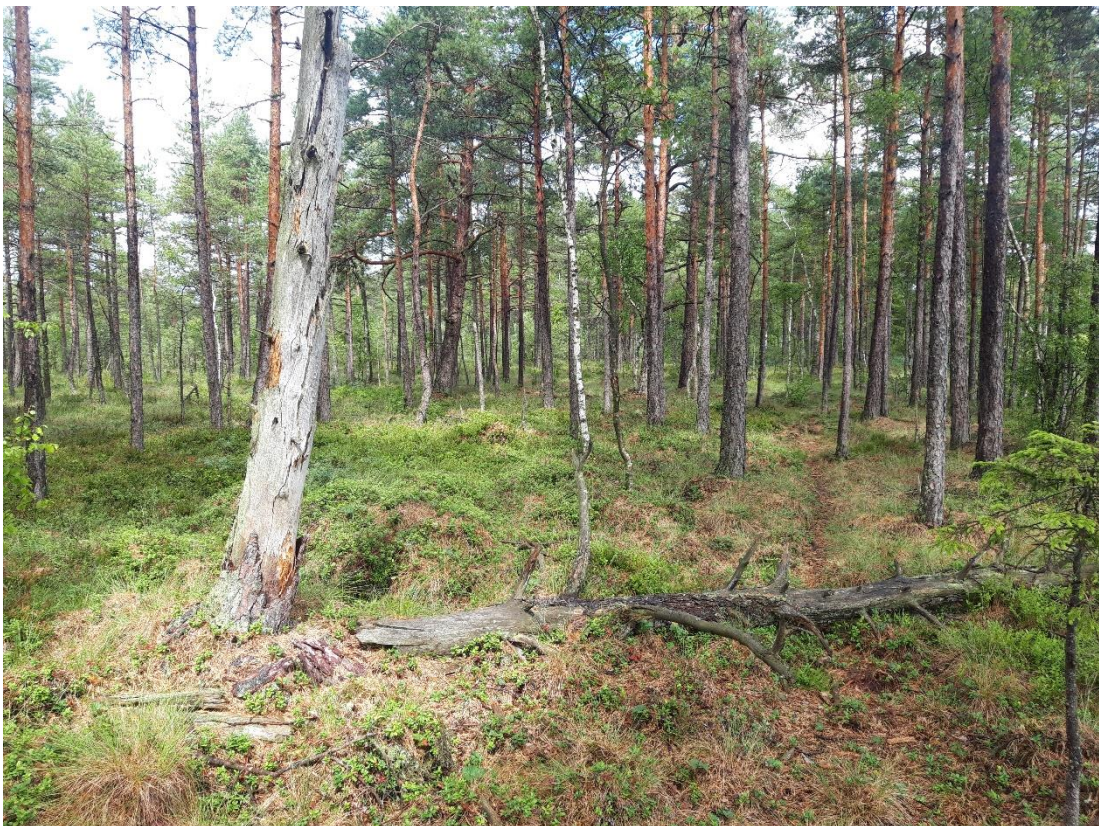
### Naturvärdesobjekt 1

Naturvärdesobjekt 1 består av skogbevuxen myr med inslag av öppet laggkärr. Objektet utgör den sydostligaste delen av hyltegårdsmossen, och myren fortsätter åt väster och åt norr utanför inventeringsområdet. Tall dominerar trädskiktet, men det finns visst inslag av glasbjörk och gran. Senvuxna tallar förekommer liksom enstaka gamla träd och död ved. I fältskiktet växer exempelvis ljung, klockljung, tuvull, odon, lingon, vitmossor, myrbjörnmossa, rosling, hjortron och pors. I norra delen av objektet finns en avvikande miljö i form av öppet utströmningsområde med kärrkaraktär. I utströmningsområdet växer arter som myrtilja, vitag, rundsileshår, vattenklöver, ängsull, dybläddra och mossnycklar. I södra delen är myren påverkad av en kraftledning som går över myren, och i ledningsgatan hålls träden borta med återkommande röjningar och här finns även dikningspåverkan.

Biotopvärdet utgörs av att naturvärdesobjektet ingår i en vidlyftig myr samt att det inom objektet finns värdefulla strukturer som senvuxna tallar och en artrik kärrmiljö i kanten av myren. Artvärdet utgörs av naturvårdsarter kopplade till myrmiljön, som mossnycklar, vitag och ospecificerade yngel av amfibier.

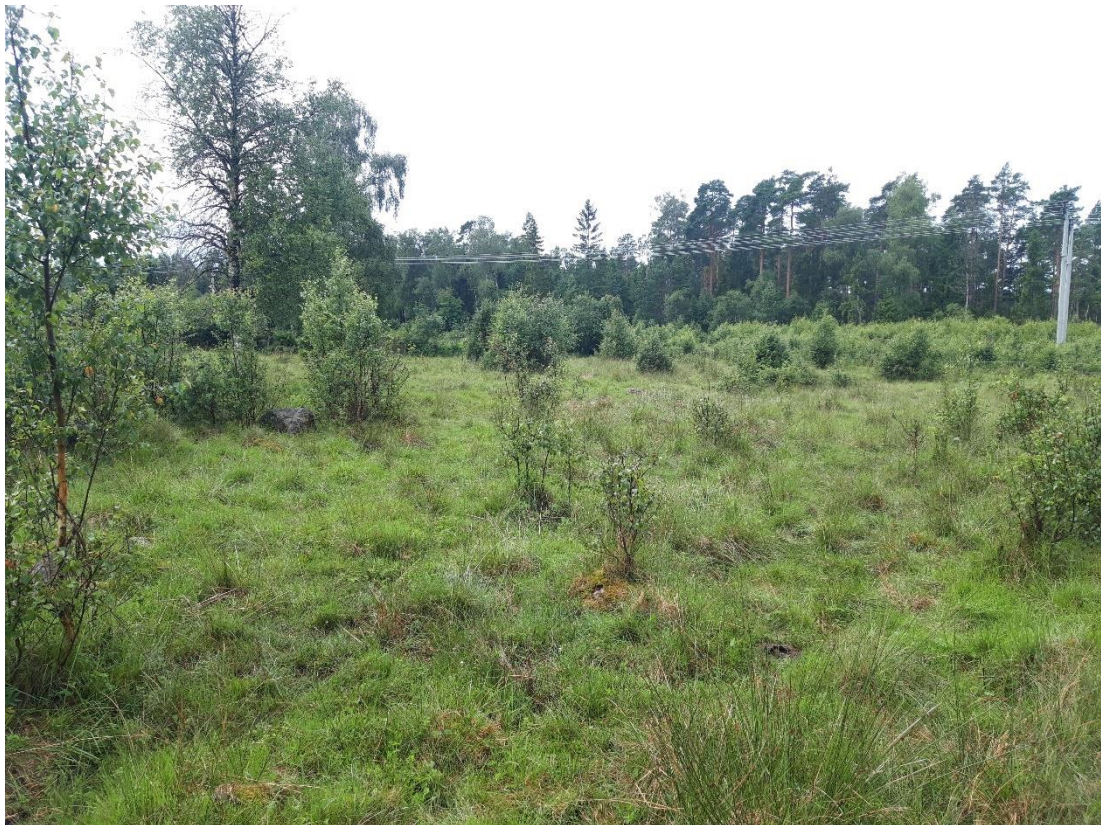
Naturvärdesobjekt 2 utgörs av en busk och trädbevuxen betesmark som delvis är svagt hävdad. Särskilt i norr har hävden blivit eftersatt och här finns en igenväxning av lövsly. I södra delen växer det glest med björk, sälg, vide och en. I fältskiktet förekommer hävdgynnade arter som blodrot, hirsstarr, ängsvädd, stagg och gökärt. Men flera ytor domineras av arter som älgört, tuvtåtel, vitklöver, kärrtistel, smörblomma och kärrsilja.

Biotopvärdet är kopplat till förekomst av en hävdad betesmark med naturliga strukturer. Artvärdet är kopplat till förekomst av flera hävdgynnade arter.

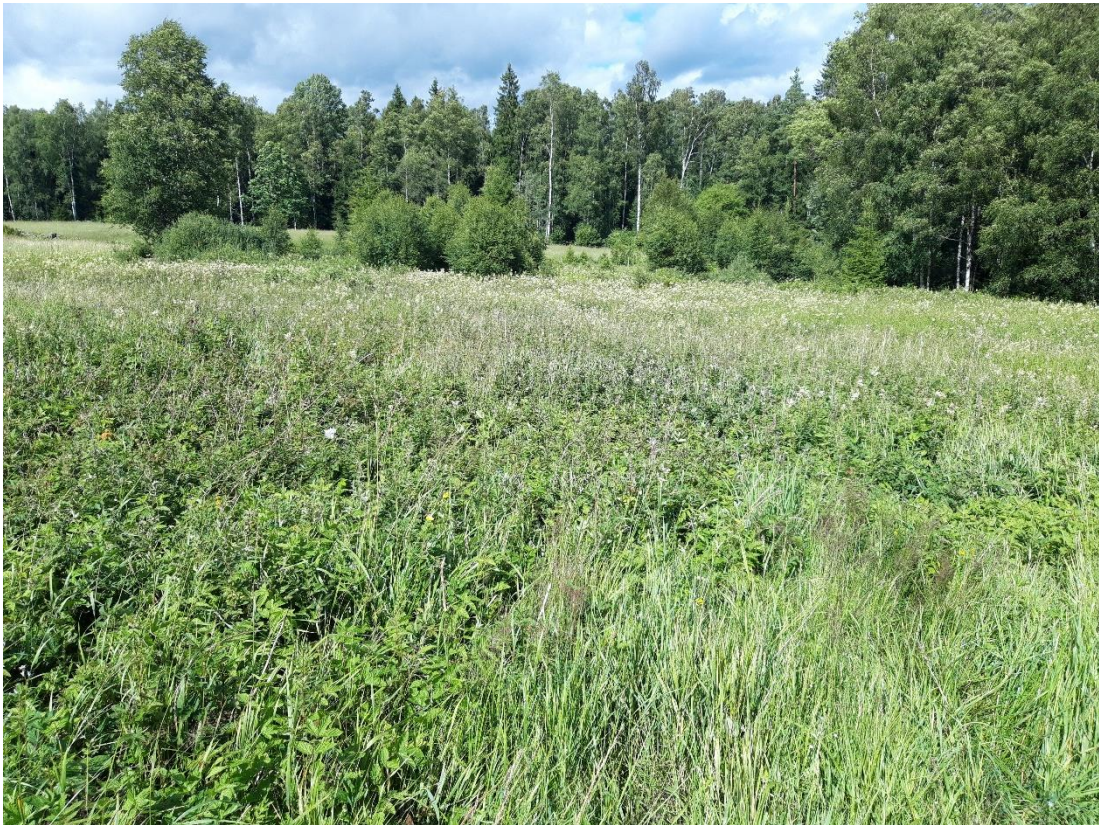
Naturvärdesobjekt 3 utgörs av ohävdad öppen gräsmark. Östra delen är sluttande och fuktig och kan tidigare ha varit en slåtteräng. Här växer älgört, sjöfräken och tuvtåtel. Den västra delen är torrare och här förekommer arter som Johannesört och liten blåklocka. I väster finns även en jordkällare.

Biotopvärdet är kopplat till förekomst av en hävdad betesmark med naturliga strukturer. Artvärdet är kopplat till förekomst av enstaka hävdgynnade arter.

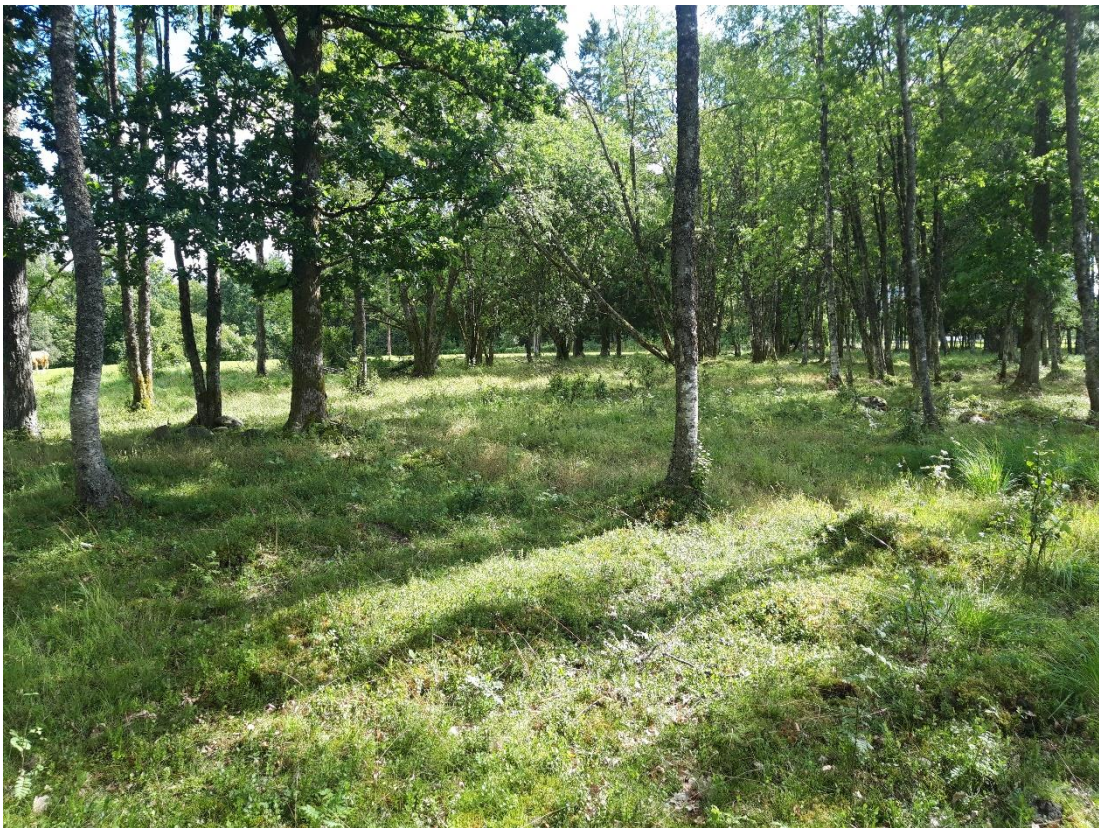
Naturvärdesobjekt 4 utgörs av en trädklädd betesmark som är bevuxen med medelålders-unga träd. I trädskiktet växer ek, björk, rönn, gran, tall och asp. Fältskiktet är påverkat av hög skuggning, och här finns arter som blåtåtel, blåbär, kruståtel och blodrot. Betestrycket är bra.

Biotopvärdet är kopplat till förekomst av en hävdad betesmark med naturliga strukturer. Artvärdet är kopplat till förekomst av enstaka hävdgynnade arter.

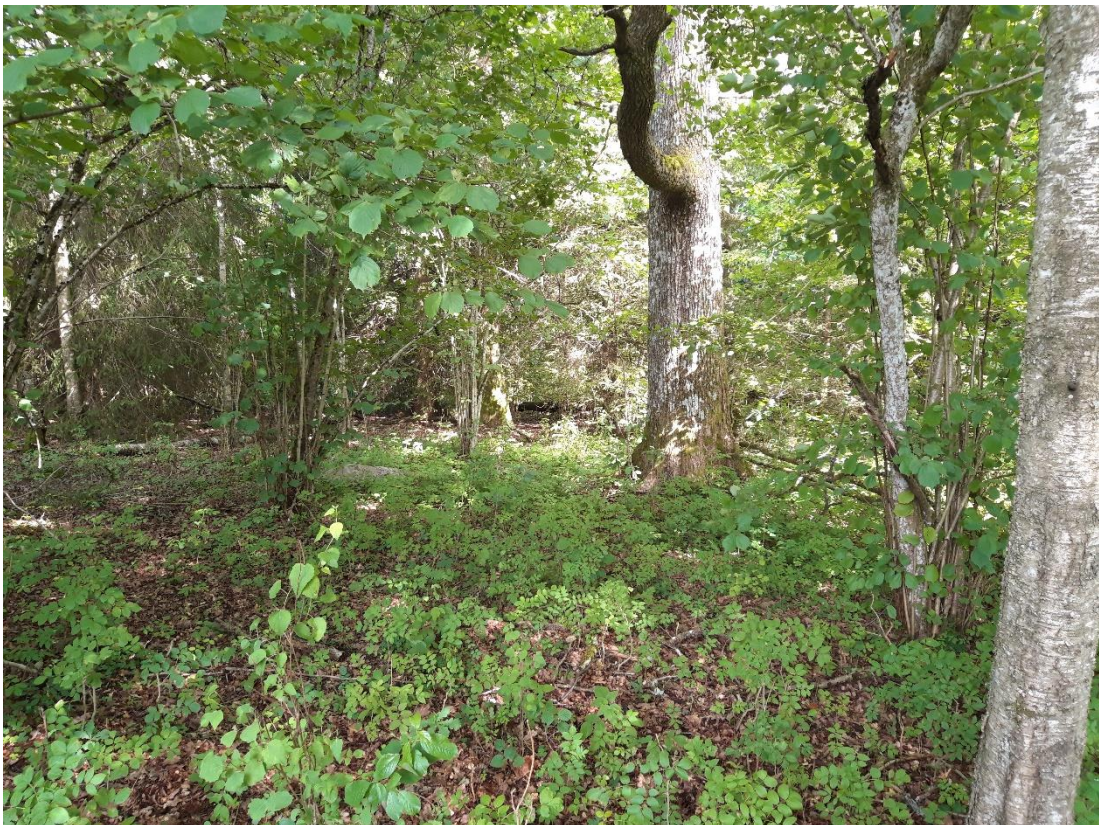
Naturvärdesobjekt 5 utgörs av igenvuxen ädellövskogslund som historiskt sannolikt brukats som slåtteräng eller betesmark. Krontäckningen är hög och här växer hassel, ek, ask, asp, gran, björk och tall. Enstaka gamla träd förekommer, exempelvis en grov ask i åkerkanten. Det finns även lite död ved. Objektet är kraftigt igenväxt vilket påverkar de äldre träden negativt och sänker biotopvärdet. Markfloran är bitvis rik med arter som kransrams, brudborste, ormbär, älgört, tuvtåtel, kärrfibbla och blekstarr.

Biotopvärdet är kopplat till en lundmiljö med ädellövträd som hyser enstaka gamla träd, därtill finns rika markförhållanden som ger en typisk flora. Artvärdet består av kryptogamer knutna till gamla ädellövträd samt kärlväxter som signalerar rika markförhållanden.

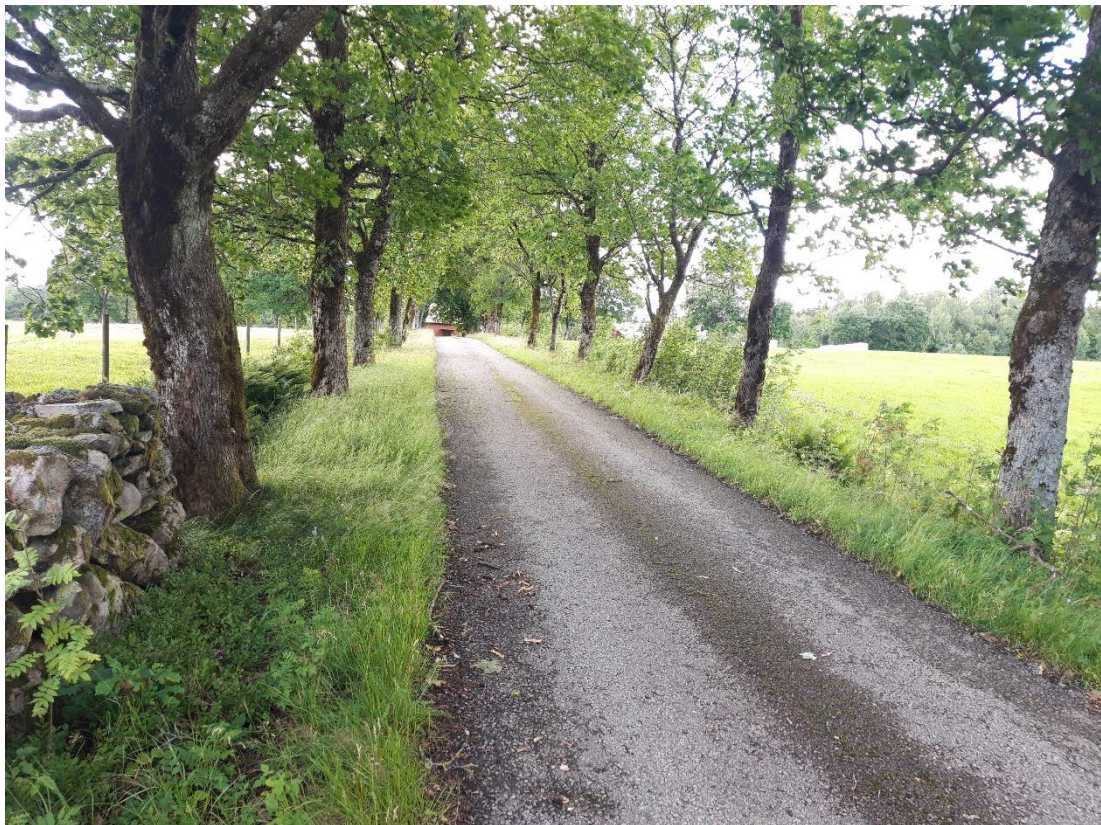
Naturvärdesobjekt 6 utgörs av en allé med lönnar på båda sidor om vägen fram till Assarps gård. Allén innehåller cirka 30 lönnar, gamla träd saknas men trädåldern är så pass hög att strukturer som mindre håligheter bildats på vissa träd. Dock påträffades det inte några kryptogamer av naturvårdsintresse på träden.

Biotopvärdet är kopplat till förekomsten ädellövträd i öppet landskap som har vissa biologiska kvaliteter, därtill utgör allén en potentiellt viktig miljö insekter, fladdermöss och fåglar med avseende på spridningsvägar och födosök.

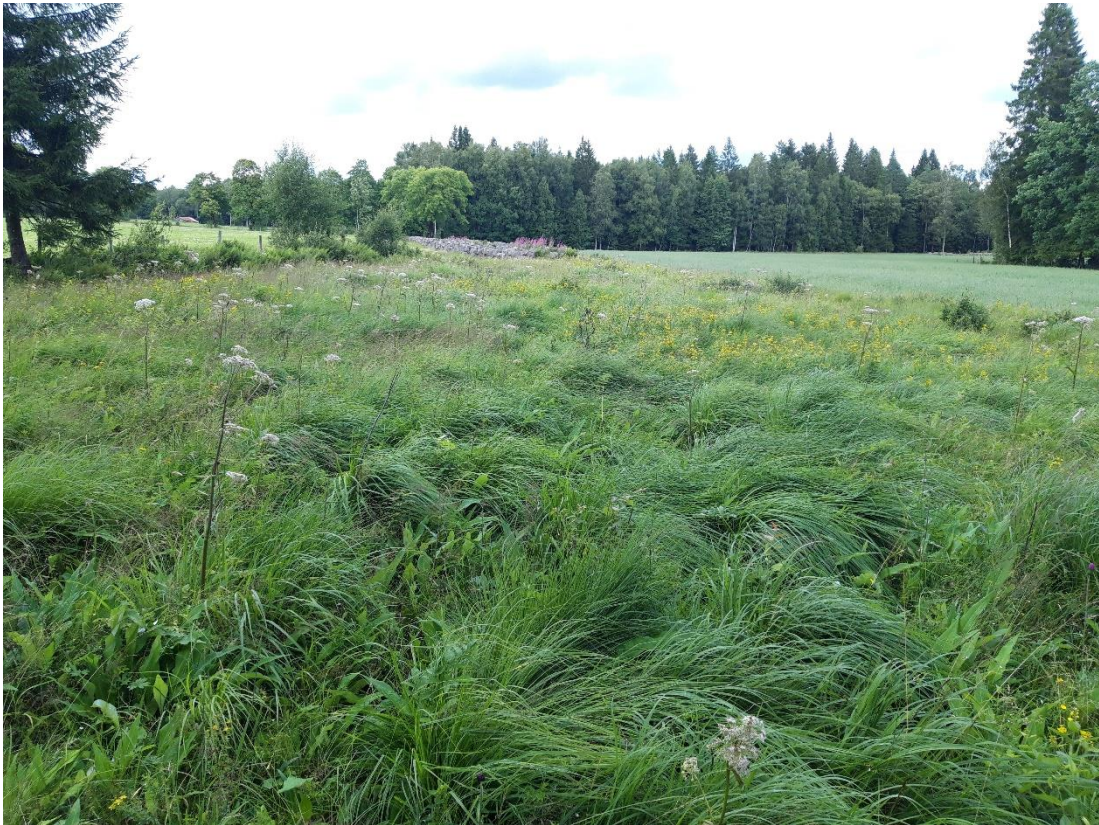
Naturvärdesobjekt 7 utgörs av en öppen ohävdad slåtterängsremsa som är belägen mellan uppodlade åkrar. Vegetationen är frodig med arter som blåtåtel, strandlysing, brudborste, blodrot, svinrot, strätta, liljekonvalj och Johannesört.

Biotopvärdet är kopplat till förekomsten av en naturlig gräsmark som sannolikt har brukats som slåtteräng, ohävd av området sänker dock biotopvärdet. Artvärdet är kopplat till förekomst av typiska kärlväxtarter för slåtterängar och fuktängar.

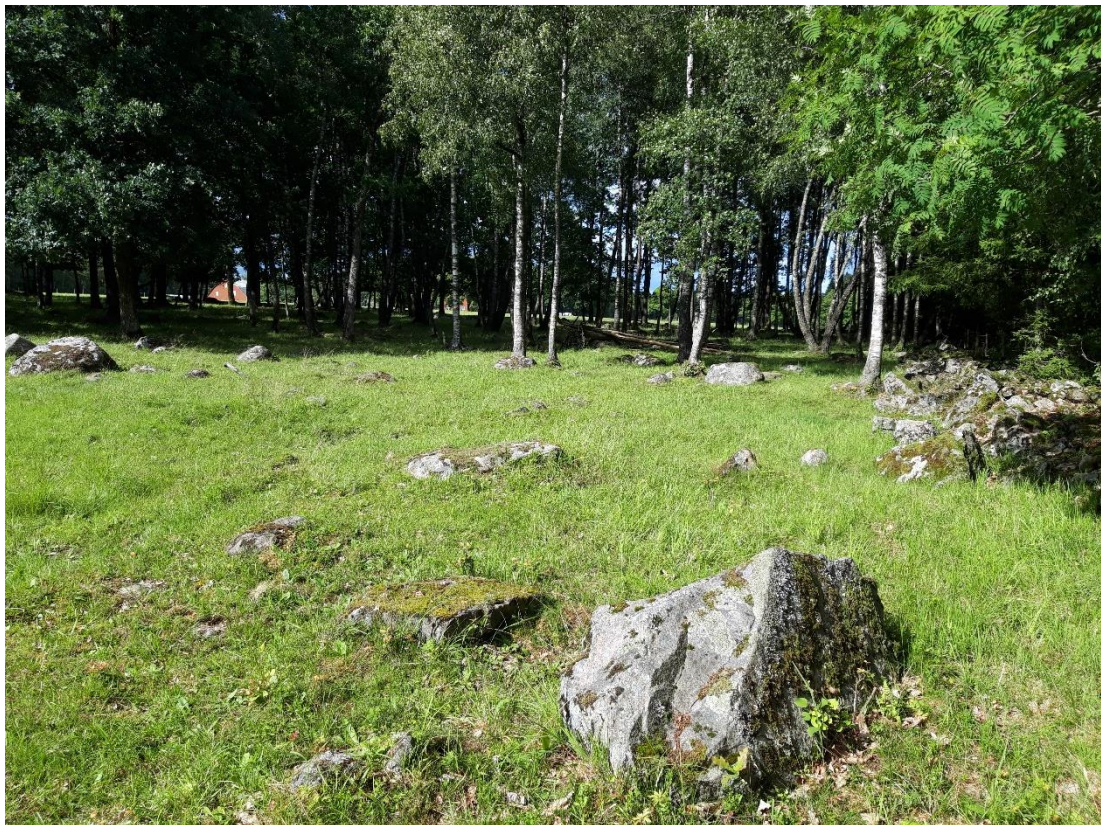
Naturvärdesobjekt 8 utgörs av en trädklädd betesmark som domineras ung till medelålders ek och björk. Krontäckningen är hög vilket bidragit till att kärlväxtfloran till stor del skuggats ut. I kanten av objektet ökar solinstrålningen och här finns fläckvis en artrik hävdgynnad flora med arter som ängsvädd, knägräs, blodrot, gökärt, ärenpris, svinrot, gråfibbla och hirsstarr. Betestrycket är bra.

Biotopvärdet är kopplat till förekomst av en hävdad betesmark med naturliga strukturer. Artvärdet är kopplat till fläckvisa förekomster av artrik hävdgynnad flora.

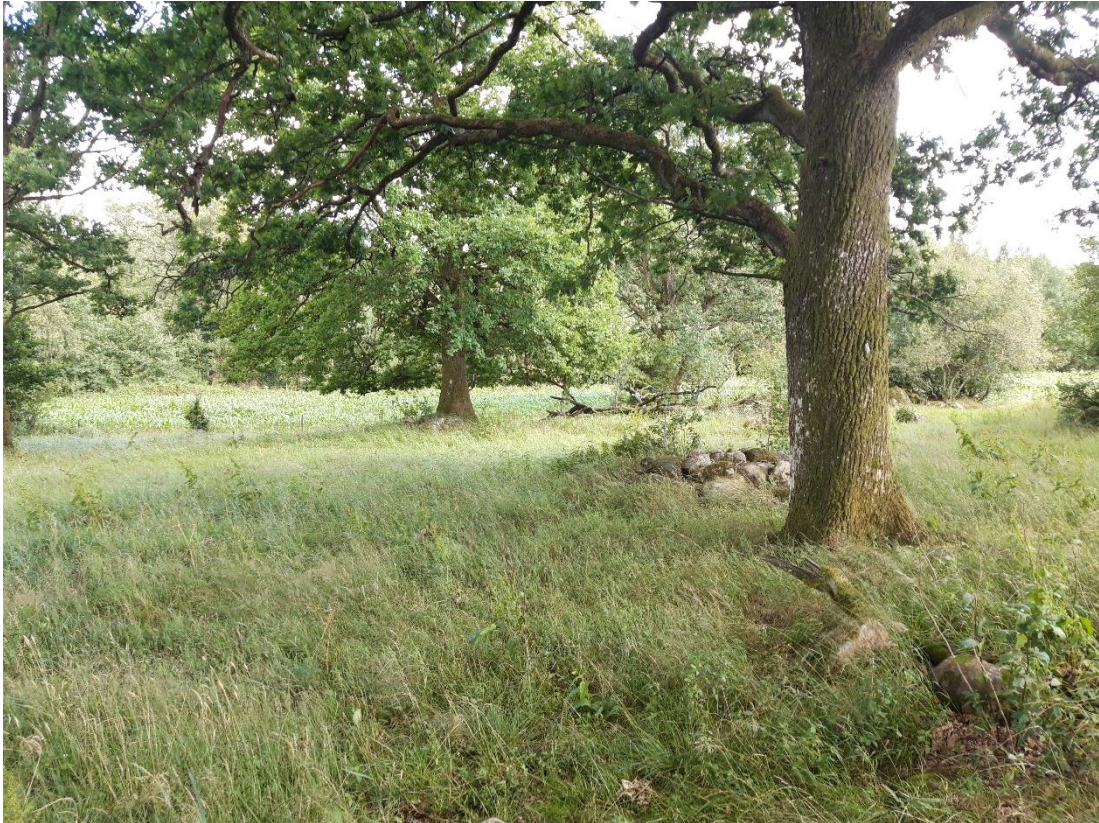
Naturvärdesobjekt 9 utgörs av en trädklädd betesmark som är glest bevuxen av ek och hassel. Flera av ekarna är gamla och har håligheter, det finns även en jätteek precis väster om objektsgränsen. Betestrycket är relativt svagt vilket lett till högvuxna arter spritt sig i delar av objektet. Men det förekommer hävdgynnade arter som liten blåklocka och gökärt. Odlingsrösen syns i kanterna mot omkringliggande åkermark.

Biotopvärdet är kopplat till förekomsten av grova spärrgreniga ekar. Artvärdet utgörs främst av kryptogamer knutna till gammal ek och det finns även potential för att trädmiljön ska hysa höga insektvärden.

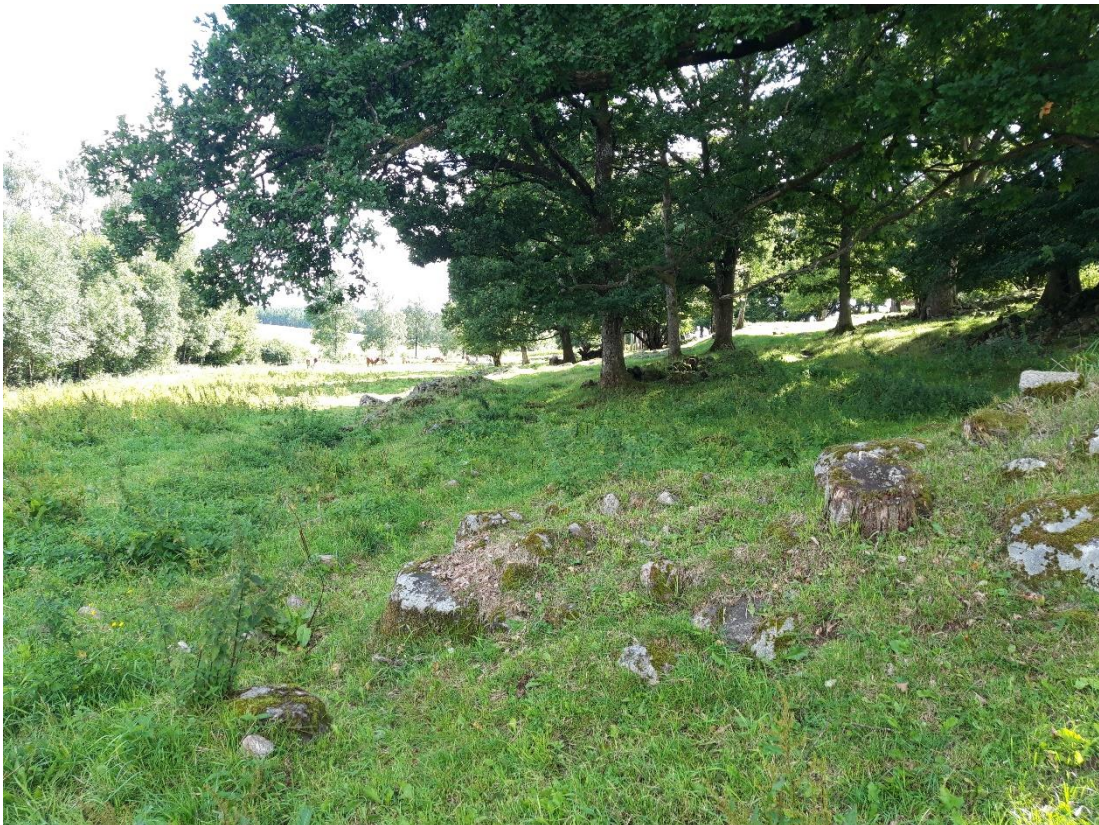
Naturvärdesobjekt 10 utgörs av en betesmark bestående av en trädbevuxen del och öppen del. Objektets västra del består av en svag sluttning som är bevuxen av hävdpräglade träd och buskar som lind, ek och hassel. Östra delen är öppen och har tidigare varit uppodlad, vilket märks på vegetationen som utgörs av arter som krusskräppa, brännässla och vitklöver. På sluttningen är krontäckningen hög vilket medfört att vegetationen är sparsam men enstaka hävdgynnade arter som liten blåklocka förekommer.

Biotopvärdet är kopplat till förekomst av en hävdad betesmark med hävdpräglade träd och buskar. Artvärdet är kopplat till enstaka hävdgynnade arter.

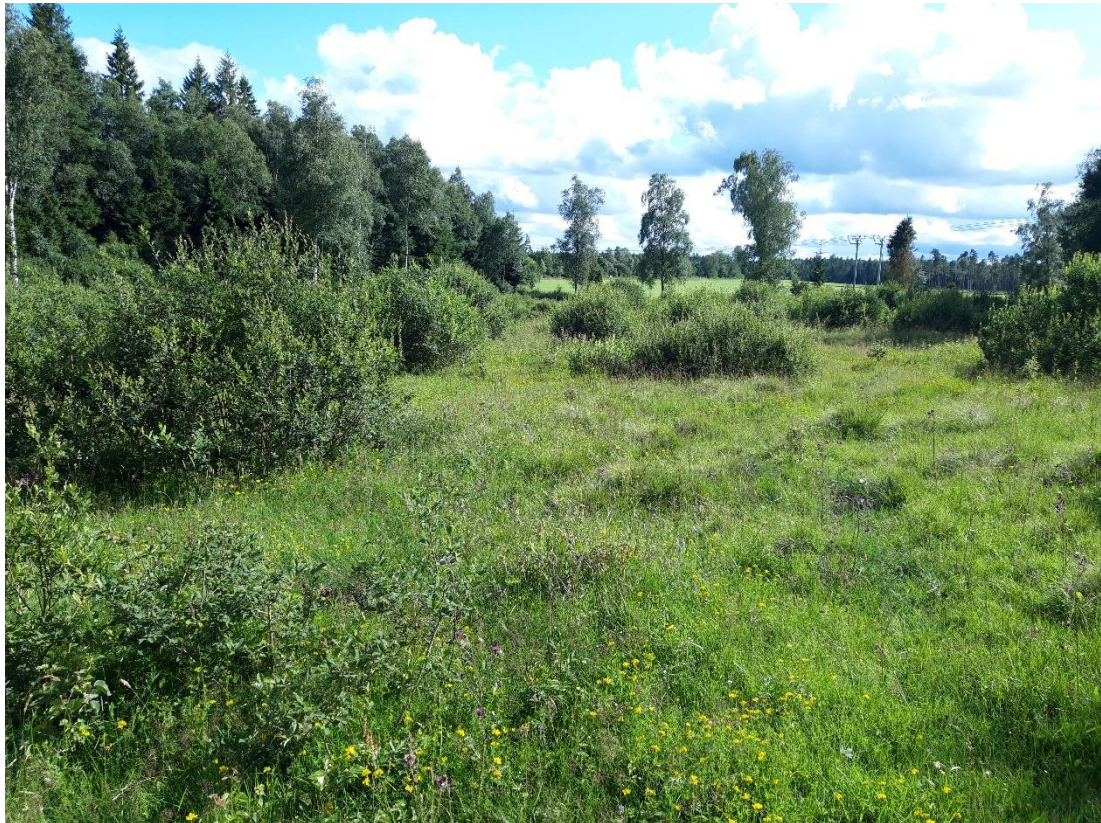
Naturvärdesobjekt 11 utgörs av en betad fuktäng som har en påbörjad igenväxning av videbuskar. Vegetationen domineras till stor del av hävdgynnade arter som brudborste, ängsvädd, stagg, hirsstarr, blodrot, liten blåklocka och käringtand. I objektet finns mindre diken och stenmurar.

Biotopvärdet är kopplat till förekomst av en hävdad fuktig betesmark med naturliga strukturer. Artvärdet är kopplat till utbredda förekomster av artrik hävdgynnad flora.

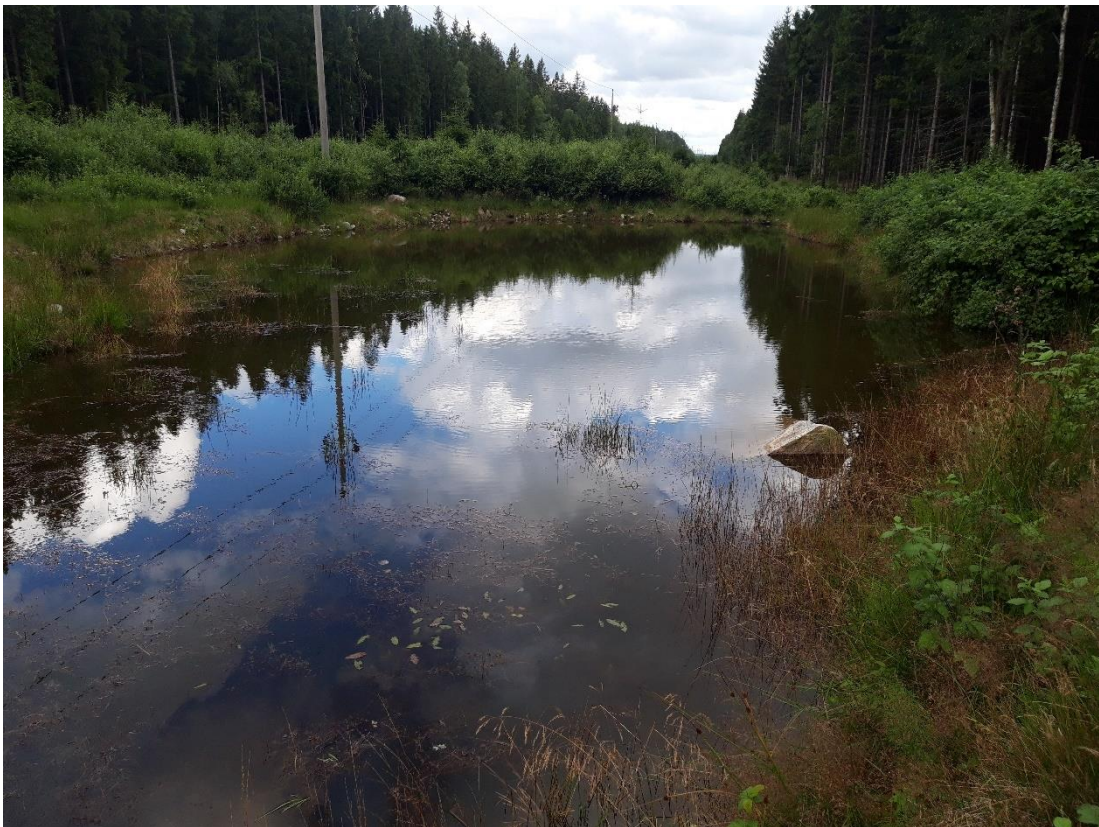
Naturvärdesobjekt 12 utgörs av ett grävt småvatten i öppet läge i kraftledningsgata. Vegetation som växer ut från strandkanten är mannagräs, gäddnate, blåttåtel och knapptåg. Småvattnets kanter är delvis branta men flacka strandmiljöer förekommer.

Biotopvärdet är kopplat till förekomst av ett småvatten i öppet läge. Några särskilda artvärden har inte identifierats, men miljön erbjuder habitat som förväntas ge livsutrymme för artgrupper som är trängda i det i övrigt påverkade landskapet.

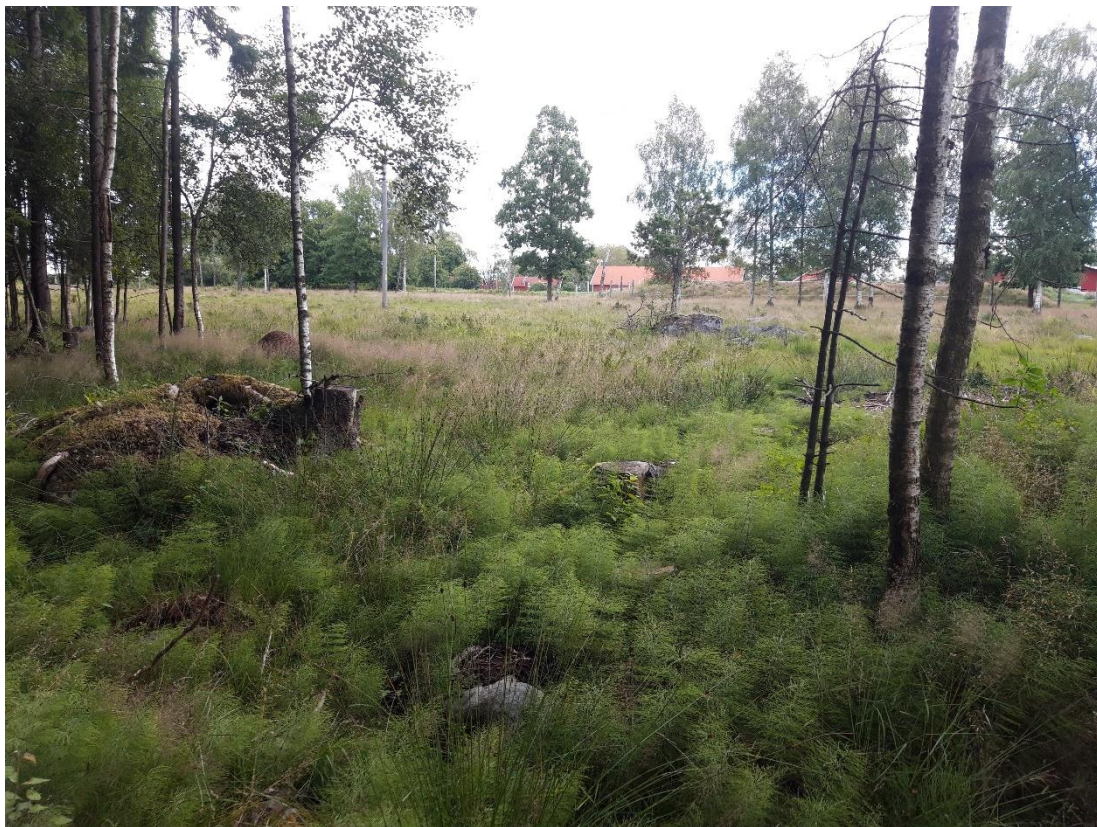
Naturvärdesobjekt 13 utgörs av en betad fuktäng som blir torrare åt öster. Betesmarken är till stor del trädfri men det förekommer björk och ek samt enstaka enbuskar. Stora ytor domineras av arter som blodrot, skogsfräken, knapptåg, hundstarr, tuvtåtel och hirsstarr. Här finns också utbredda bestånd av borsttåg.

Biotopvärdet är kopplat till förekomst av en hävdad betesmark med naturliga strukturer. Artvärdet är främst kopplat till stora förekomster av den rödlistade arten borsttåg.

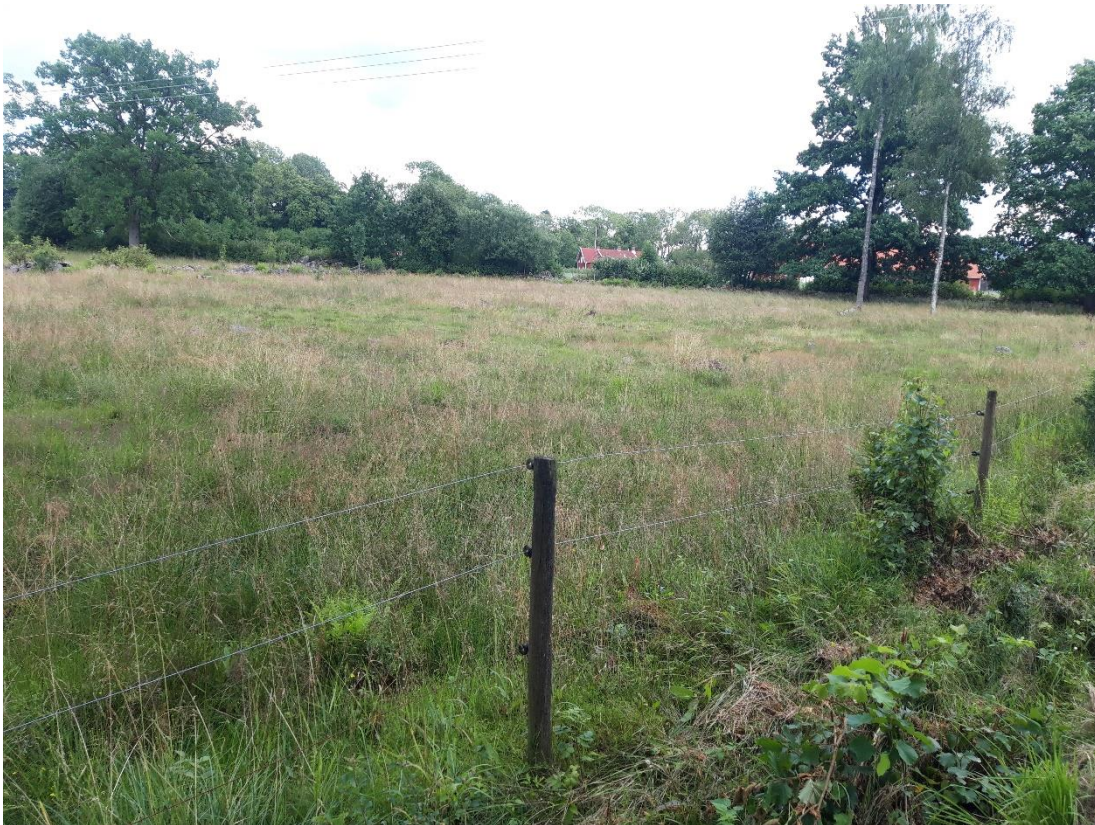
Naturvärdesobjekt 14 utgörs av en öppen betesmark med enstaka ek, asp och björk. En låg stenmur går genom norra delen av objektet. Vegetationen domineras av tuvtåtel, men här finns även hundstarr, smörblomma och blodrot.

Biotopvärdet är kopplat till förekomst av en hävdad betesmark med naturliga strukturer. Artvärdet är kopplat till förekomst av enstaka hävdgynnade arter.

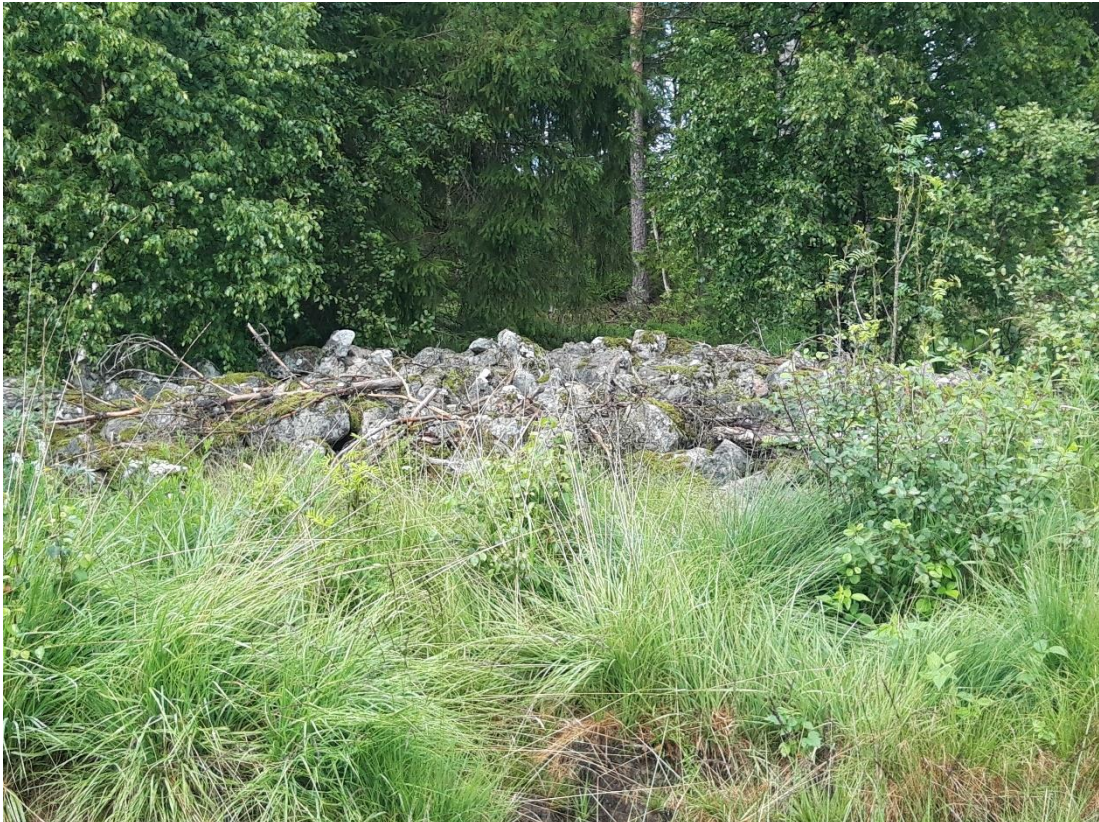
*Figur 4. Odlingsröse i sydvästra delen av inventeringsområdet som avskiljs från åkermark via en öppen gräsren, men röset bedöms vara beläget i jordbruksmark.*

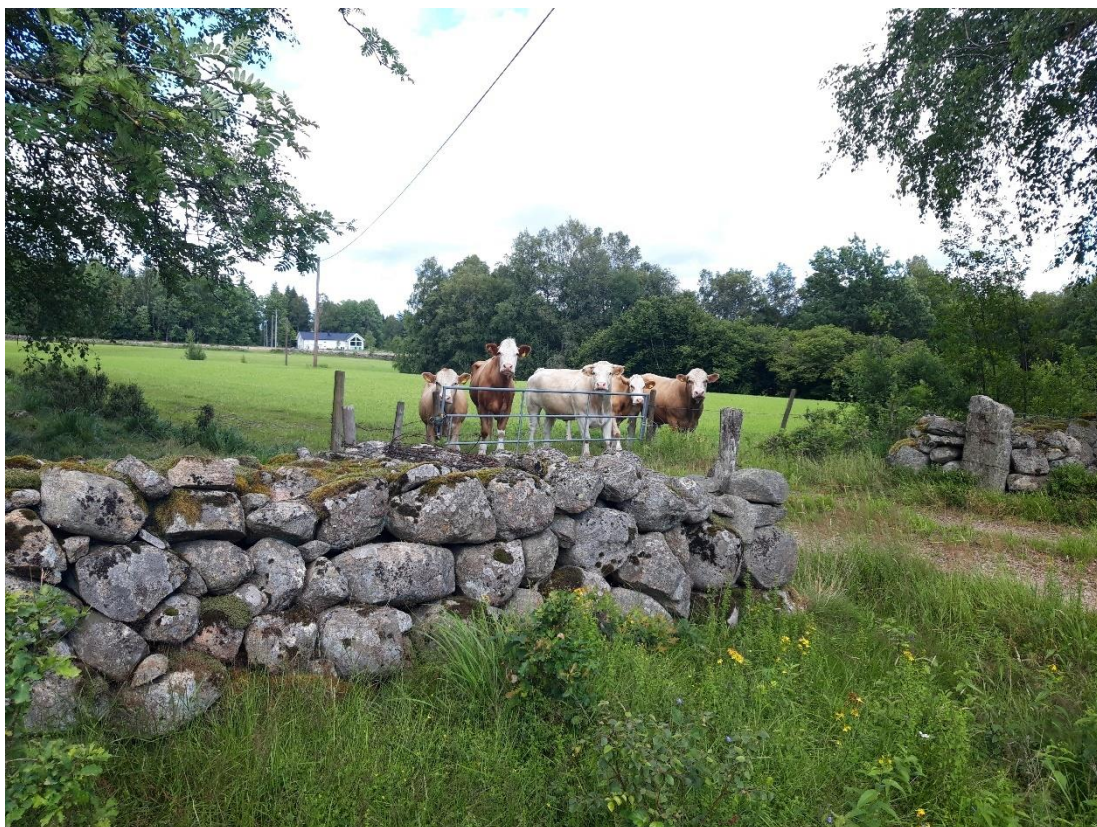
*Figur 5. Stenmur mellan åker och betesmark, som är belägen norr om Assarp.*

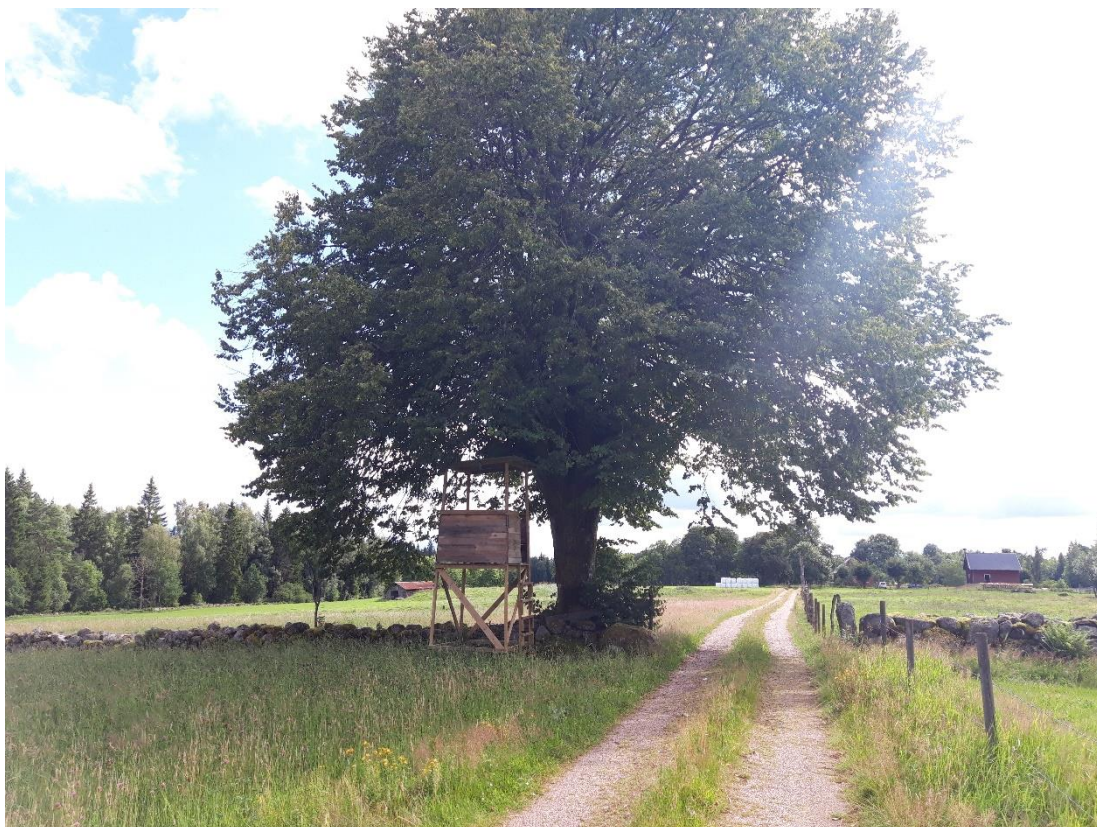
| ID | Kommentar | SWEREF99 E | SWEREF99 N |
|---|---|---|---|
| 3 | Vidkronig lind som bär på spår från tidigare hamling, omkrets 2,70 m. Se figur 6 | 400137 | 6375518 |

Figur 6. Skyddsvärt träd i form av en solitär och vidkronig lind som bär på spår av tidigare hamling. Trädet utgör ett estetiskt karaktärsdrag i odlingslandskapet norr om Assarp.

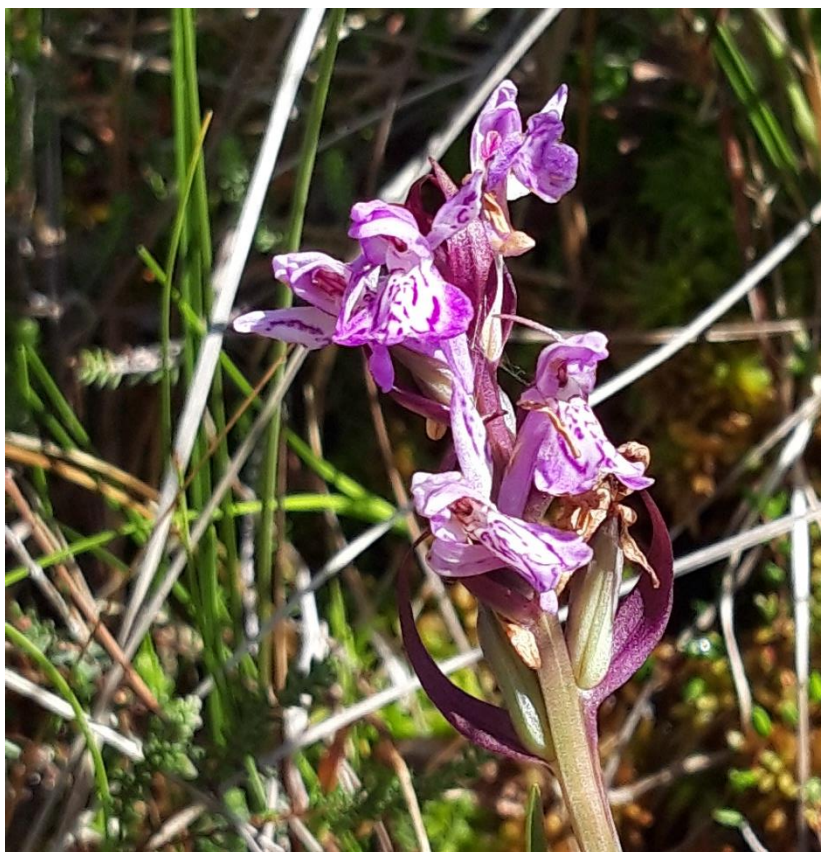
Figur 7. Mossnycklar (*Dactylorhiza majalis* subsp. *Sphagnicola*) är en orkidé som växer i kanten naturvärdesobjekt 1, d.v.s. Hyltegårdsmossen. Mossnycklar är en underart till dubbelnycklar, som sällsynt kan förekomma på blöta myrar med rörligt markvatten.
