## Naturvärdesinventering Gråska-Senneby - Norrtälje kommun

Naturföretaget 2022

Inför en koncessionsansökan gällande en ny kraftledning mellan Gråska och Senneby i Norrtälje kommun utförde Naturföretaget en naturvärdesinventering på uppdrag av Nektab med Vattenfall som slutkund. Inventeringsområdet utgörs av en 100 m bred och 30 km lång sträcka som löper parallellt med befintlig ledning, samt en ny sträckning som är 150 m bred och omkring 20 km lång. Fältinventeringen, som utfördes 16 juni-14 oktober 2022, följer svensk standard för Naturvärdesinventering avseende biologisk mångfald (NVI) (SS 199000:2014).

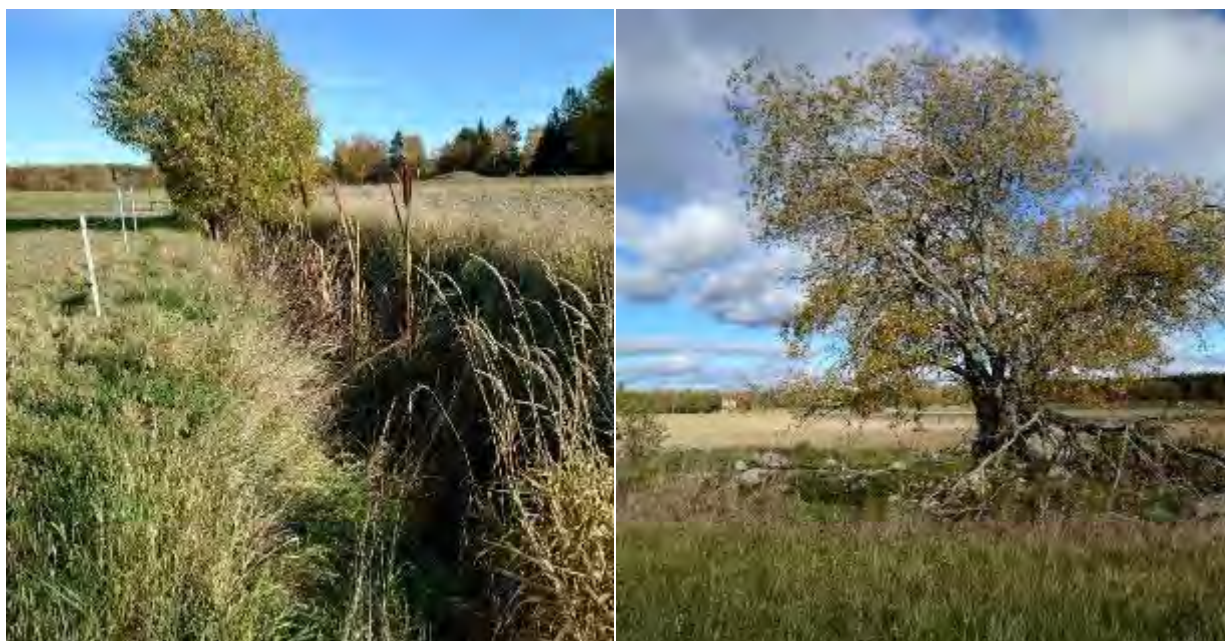
**Figur 4.** Exempel på dike och åkerholme i jordbruksmark från inventeringsområdet, som båda omfattas av generellt biotopskydd.

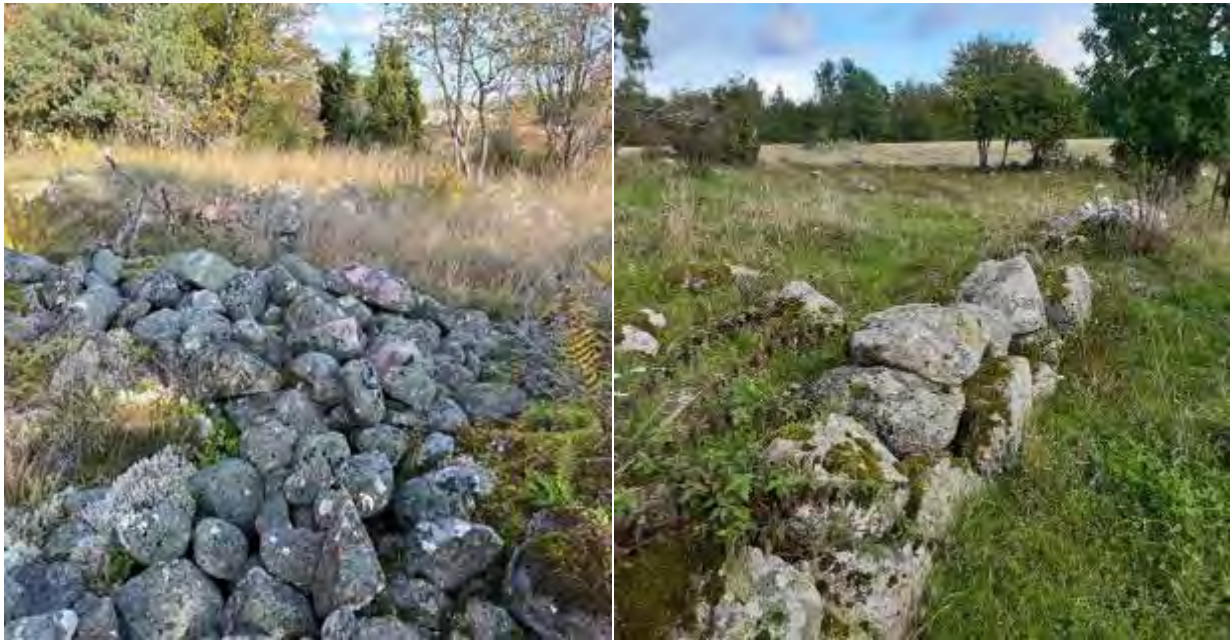
**Figur 5.** Exempel på odlingsröse och stenmur i betesmark från inventeringsområdet, småbiotoper som båda omfattas av generellt biotopskydd.

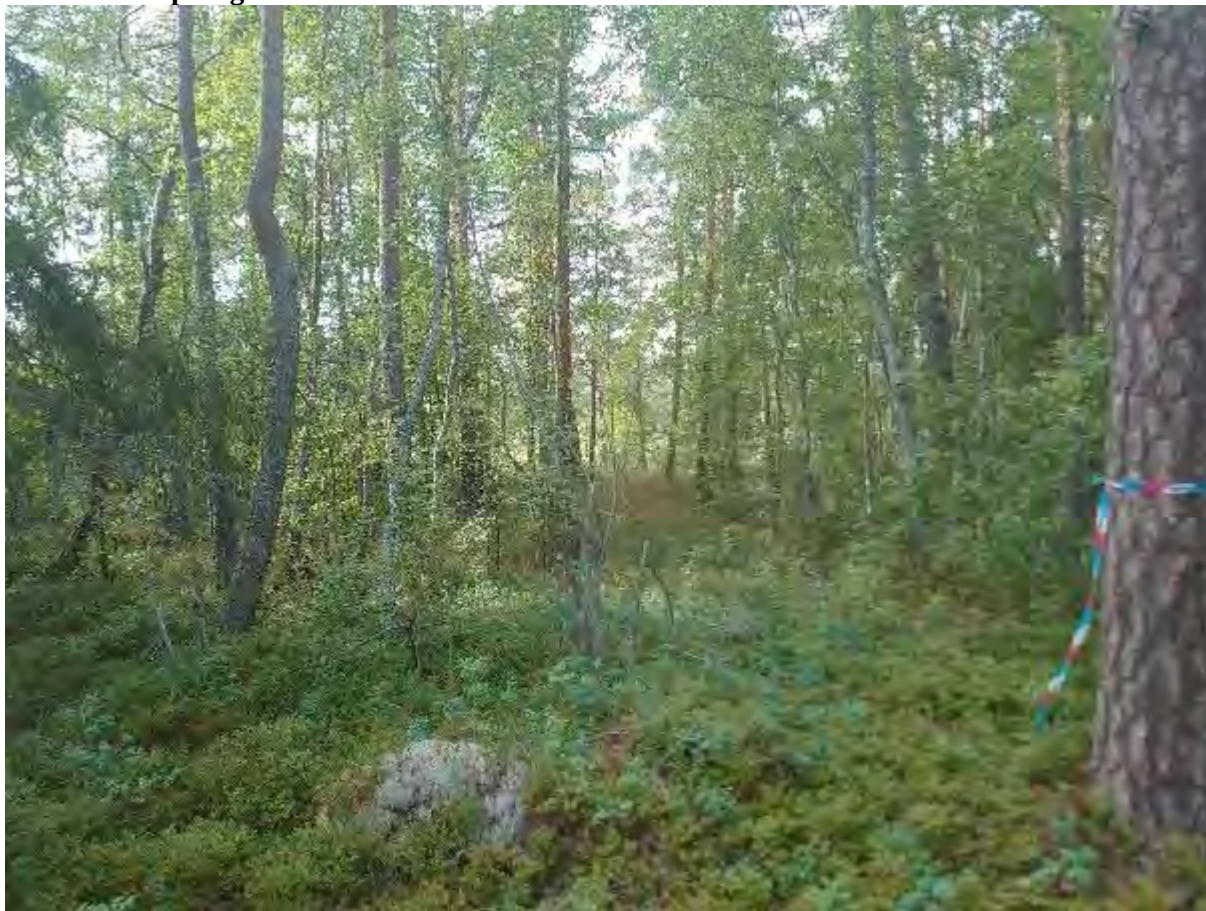
Figur 2. Foto från objektet.

| Naturtyp | Skog | Beskrivning |
|---|---|---|
| Påtagligt biotopvärde i form av våtmarksinslag, socklar och många olika trädarter. Inga NV-arter påträffades, men visst artvärde motiveras av förhållandevis stor artrikedom. | | |

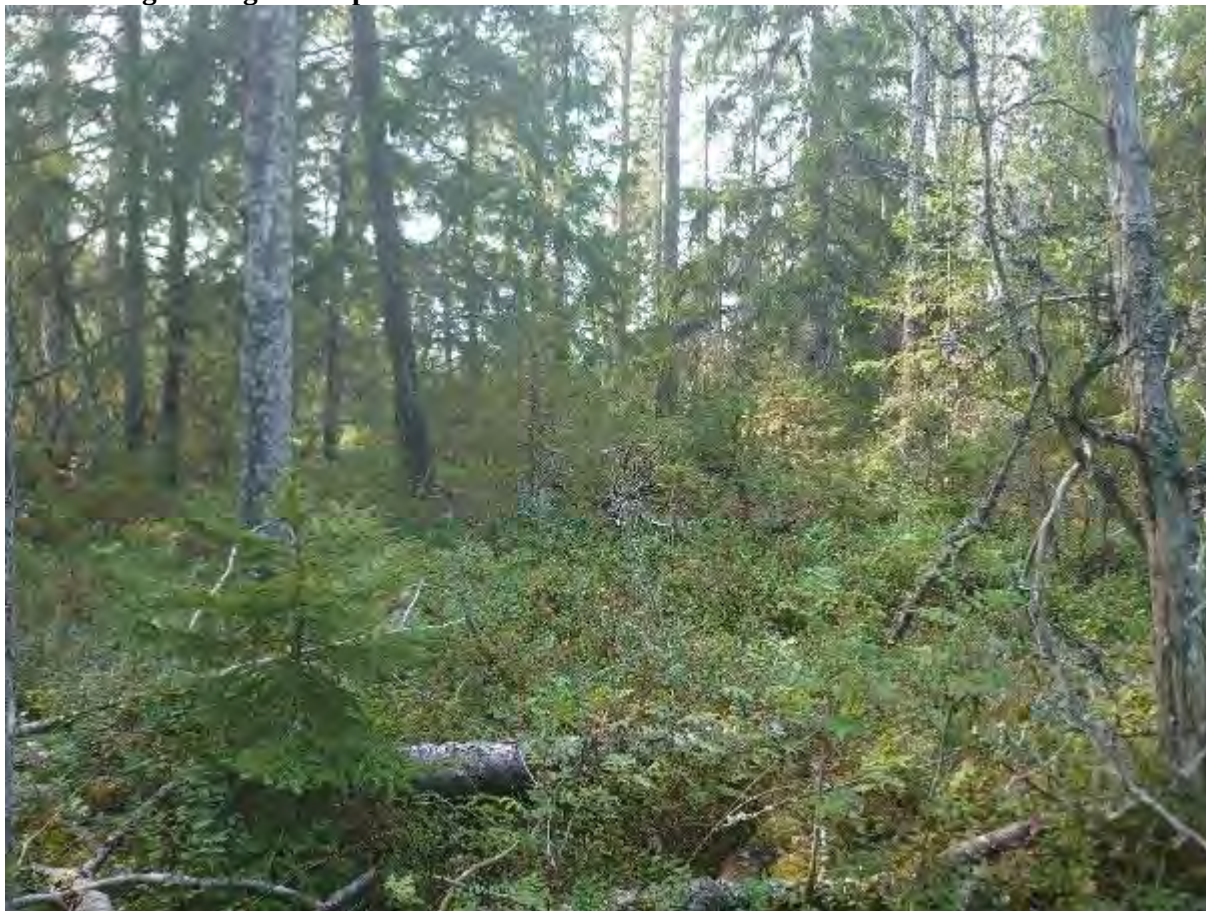
Figur 3. Foto från objektet.

| Naturtyp | Skog | Beskrivning |
|---|---|---|
| Biotopvärdet motiveras av god förekomst av stående och liggande död ved av främst asp och tall. Artvärde i form av artrikedom samt stor population av NV-art. | | |

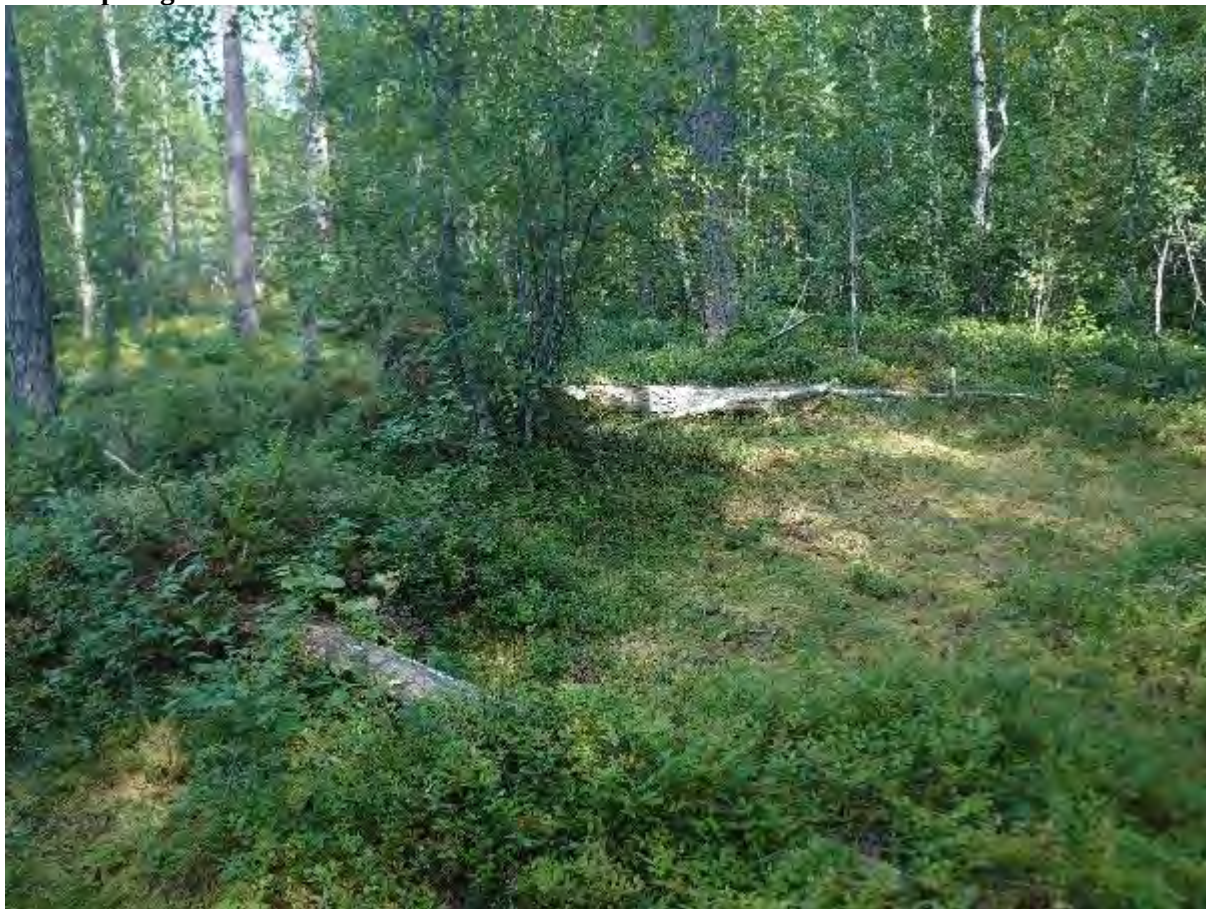
Figur 4. Foto från objektet.

| Naturtyp | Skog | Beskrivning |
|---|---|---|
| God tillgång på ljus, permanent fukt, gott om död ved. Inga NV-arter påträffades, men visst artvärde motiveras av förhållandevis stor artrikedom och naturligt varierande sumpskogsflora. | | |

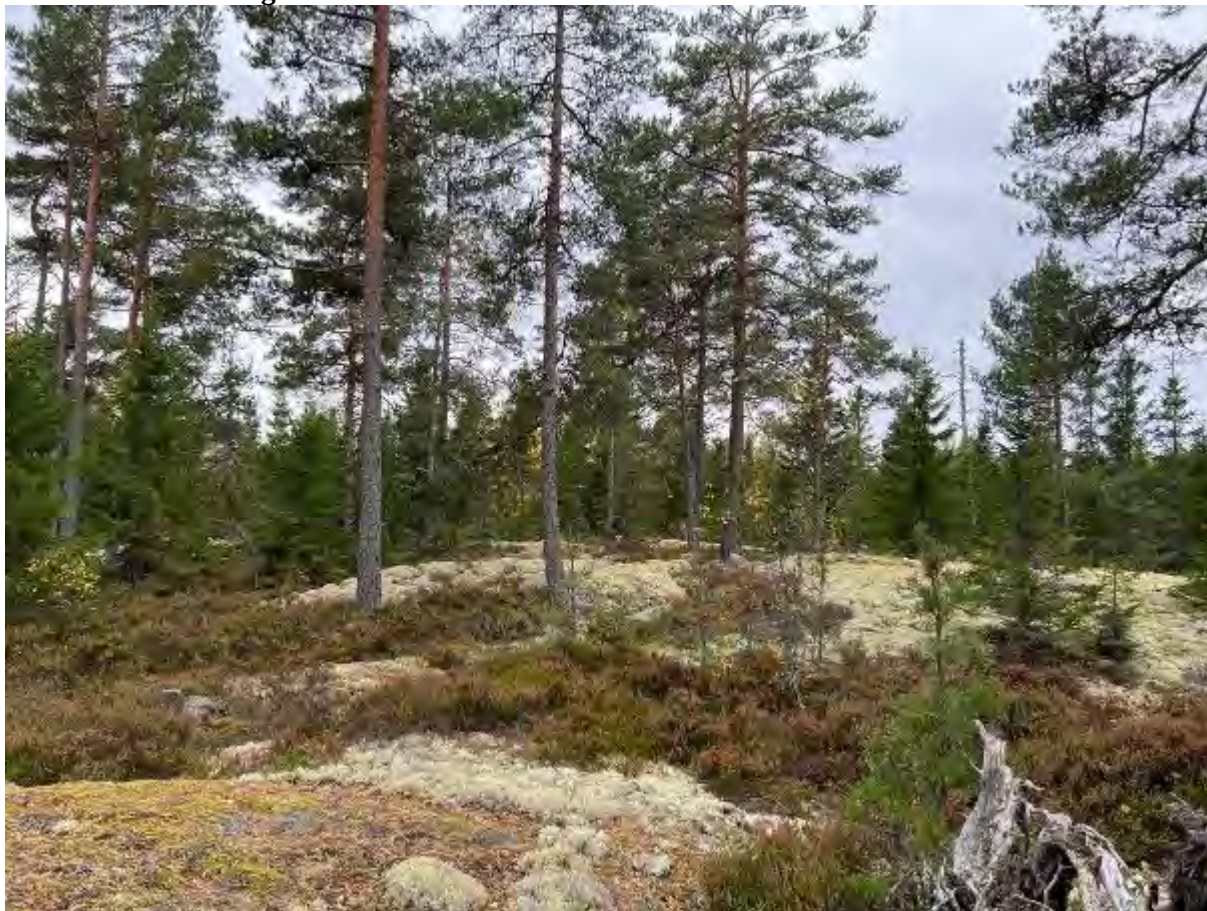
**Figur 5.** Foto från objektet.

| Naturtyp | Skog | Beskrivning |
|---|---|---|
| Biotopvärde avseende förekomst av äldre tallar och hällmark, samt lövvärden. Enstaka naturvårdsarter ger visst artvärde. Troligen förekommer även tallticka. | | |

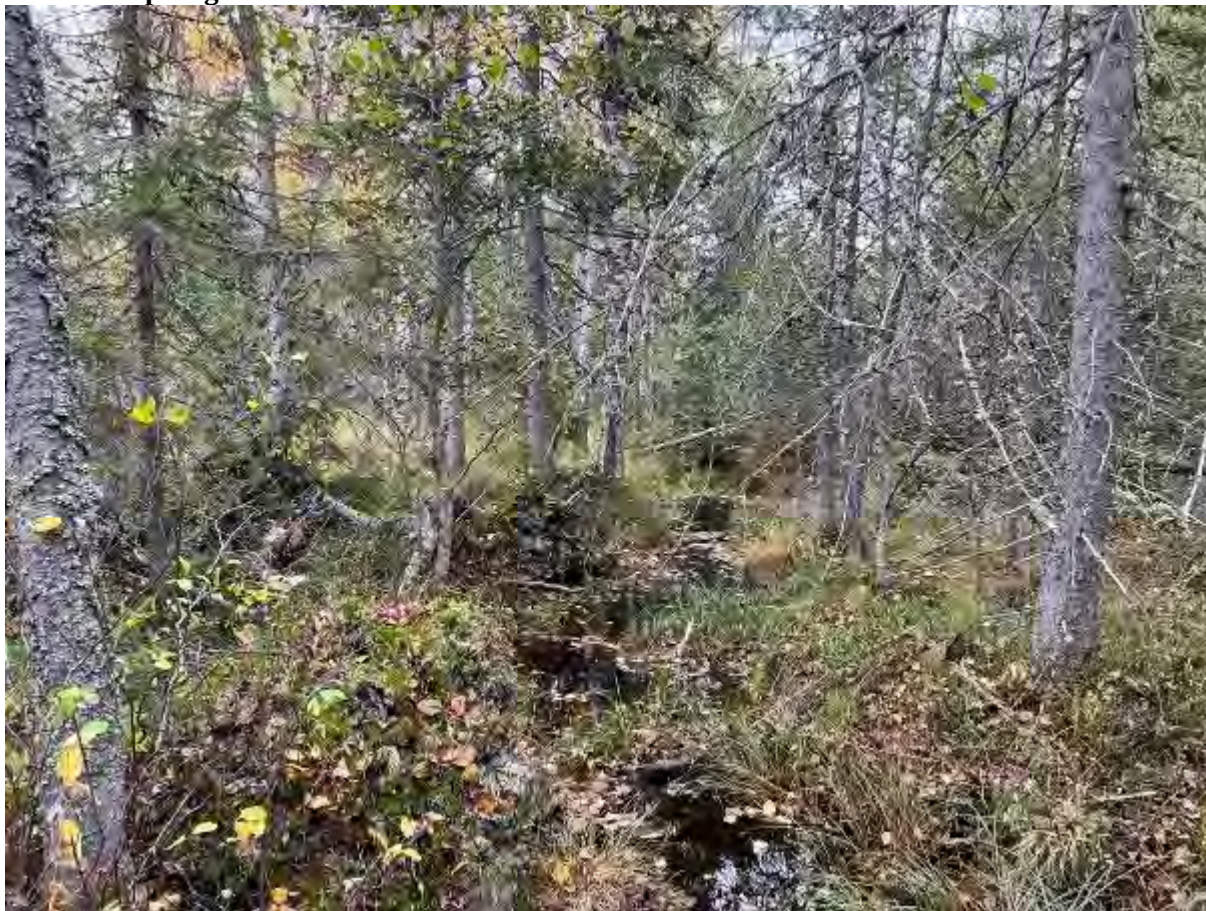
**Figur 6.** Foto från objektet.

| Naturtyp | Skog | Beskrivning |
|---|---|---|
| Blöt, odikad sumpskog med socklar, vattenspeglar och död ved. Troligen är någon naturvårdsart förbisedd. | | |

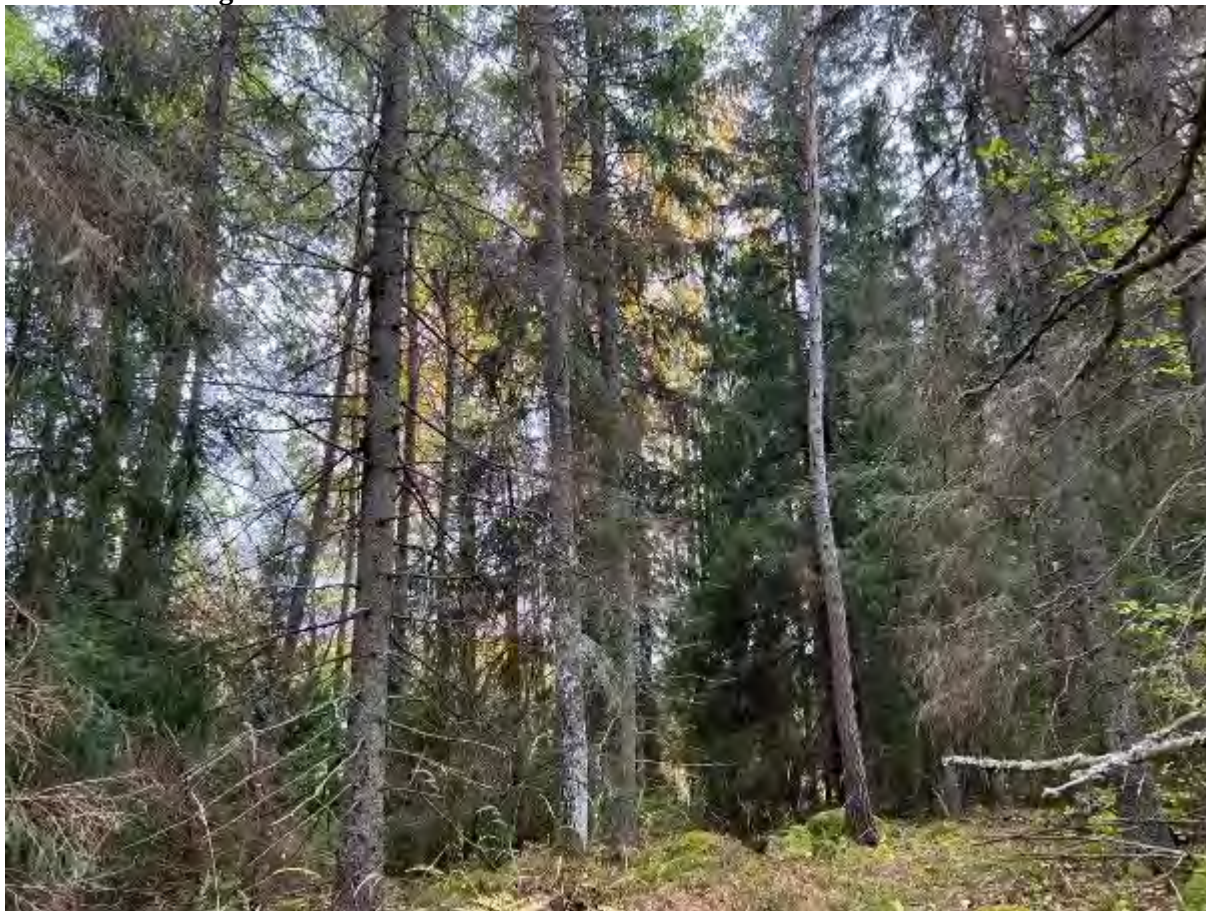
Figur 7. Foto från objektet.

| Naturtyp | Skog | Beskrivning |
|---|---|---|
| Lövvärden i form av asp och björk samt förekomst av död ved. Enstaka naturvårdsarter förekommer. | | |

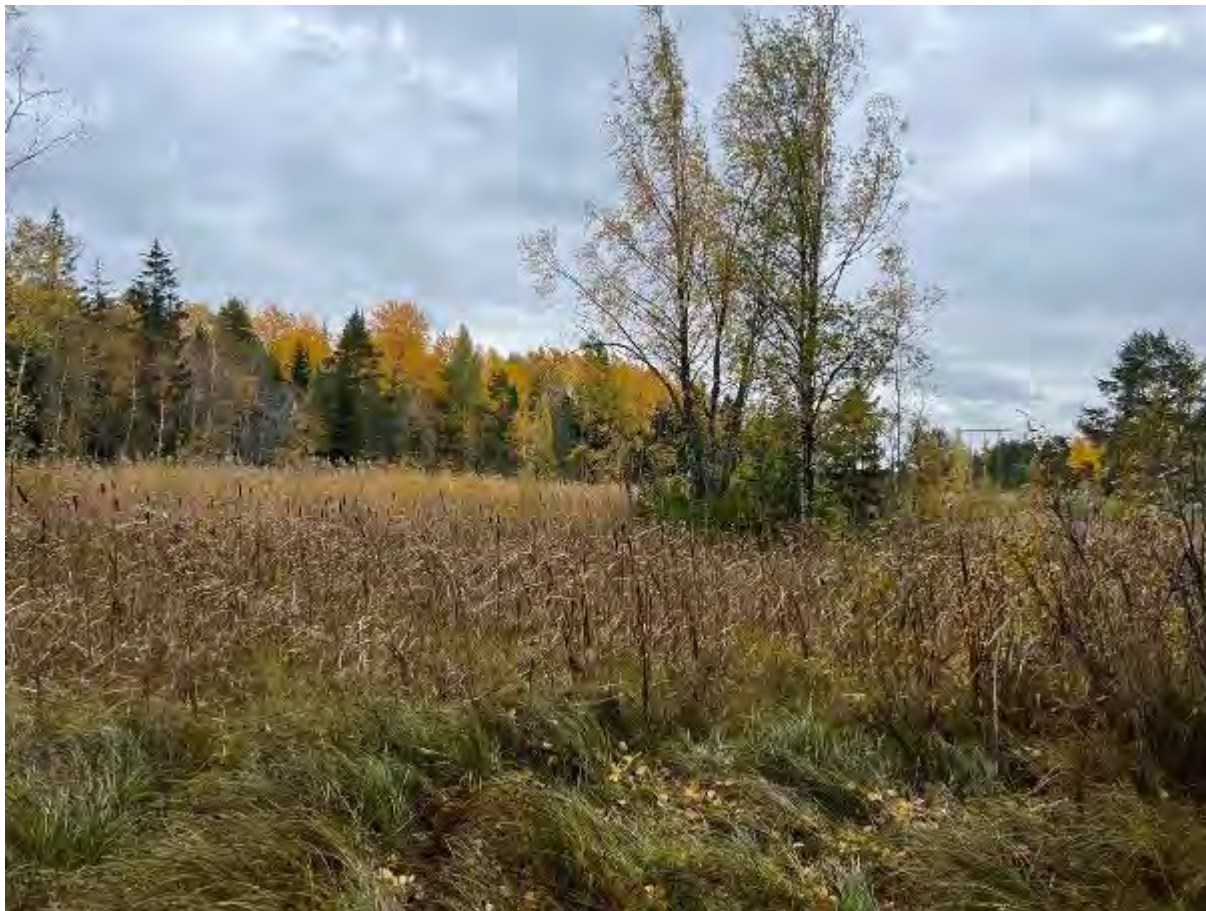
Figur 8. Foto från objektet.

| Naturtyp | Våtmark | Beskrivning |
|---|---|---|
| För blöt för att beträda, kan möjligen vara klass 4. | | |

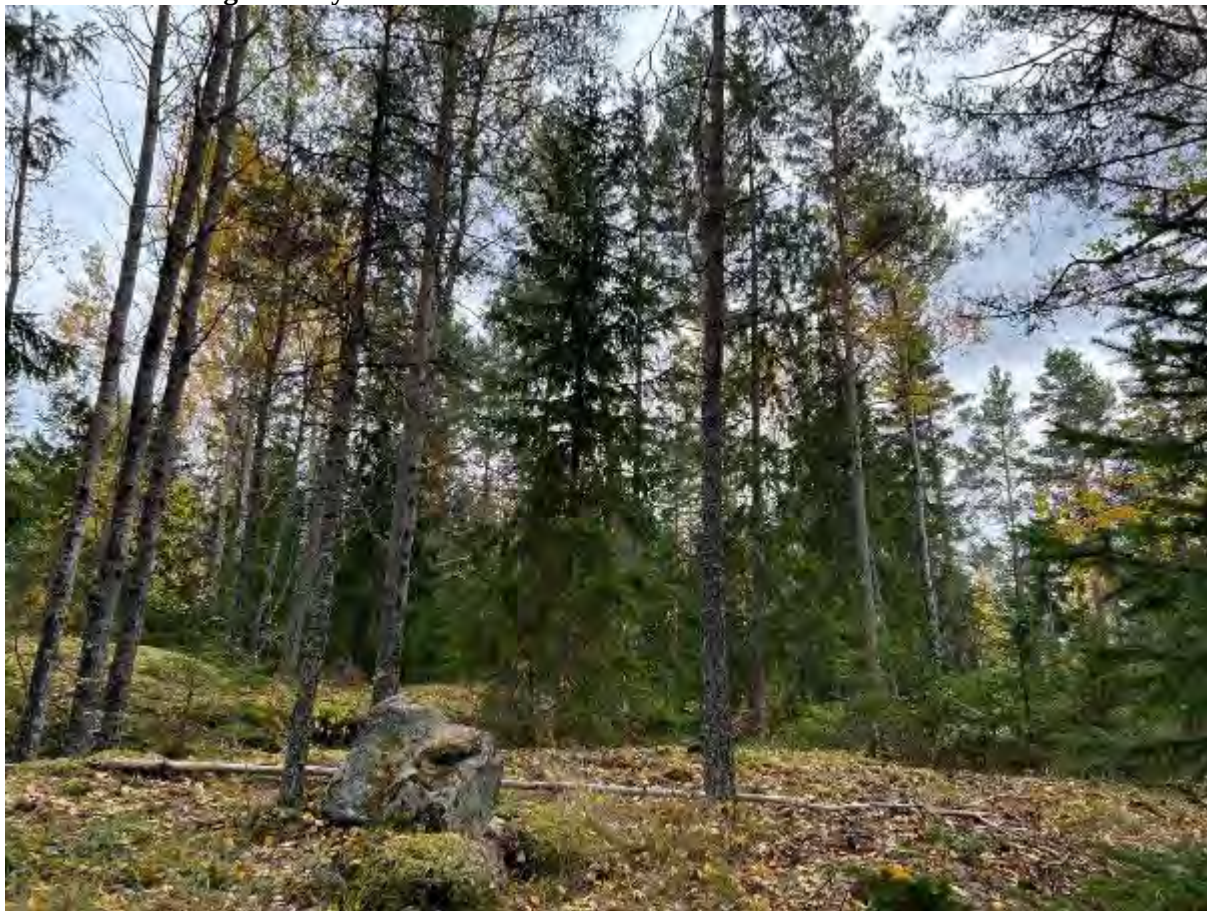
Figur 9. Foto från objektet.

| Naturtyp | Skog | Beskrivning |
|---|---|---|
| Mosaikartad med äldre tall och viss förekomst av död ved. Troligen kan någon enstaka art var förbisedd. | | |

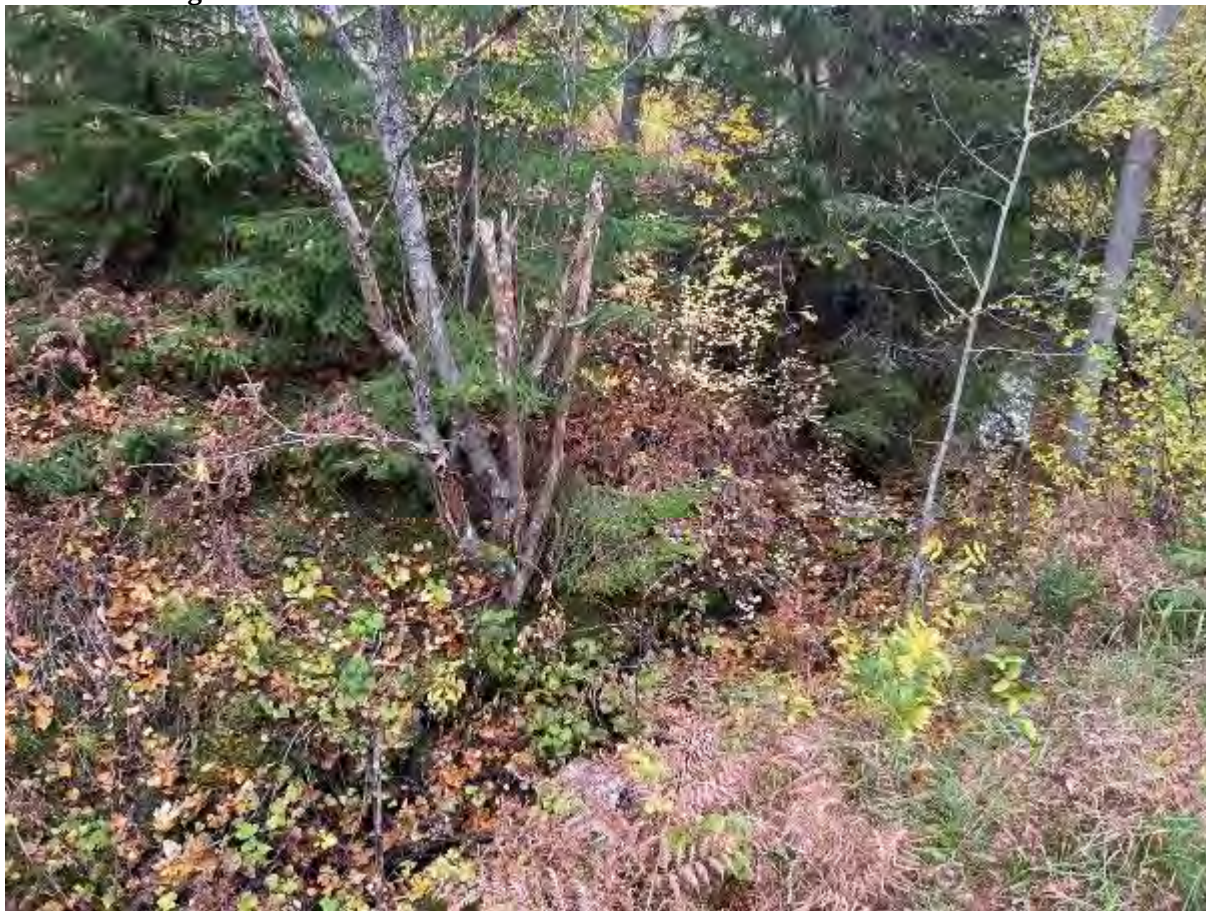
**Figur 10.** Foto från objektet.

| Naturtyp | Vattendrag | Beskrivning |
|---|---|---|
| Med avseende på att vattendraget är naturligt och har rinnande vatten, med vissa biotopkvalitéer som sten, beskuggning och sparsamt med död ved. | | |

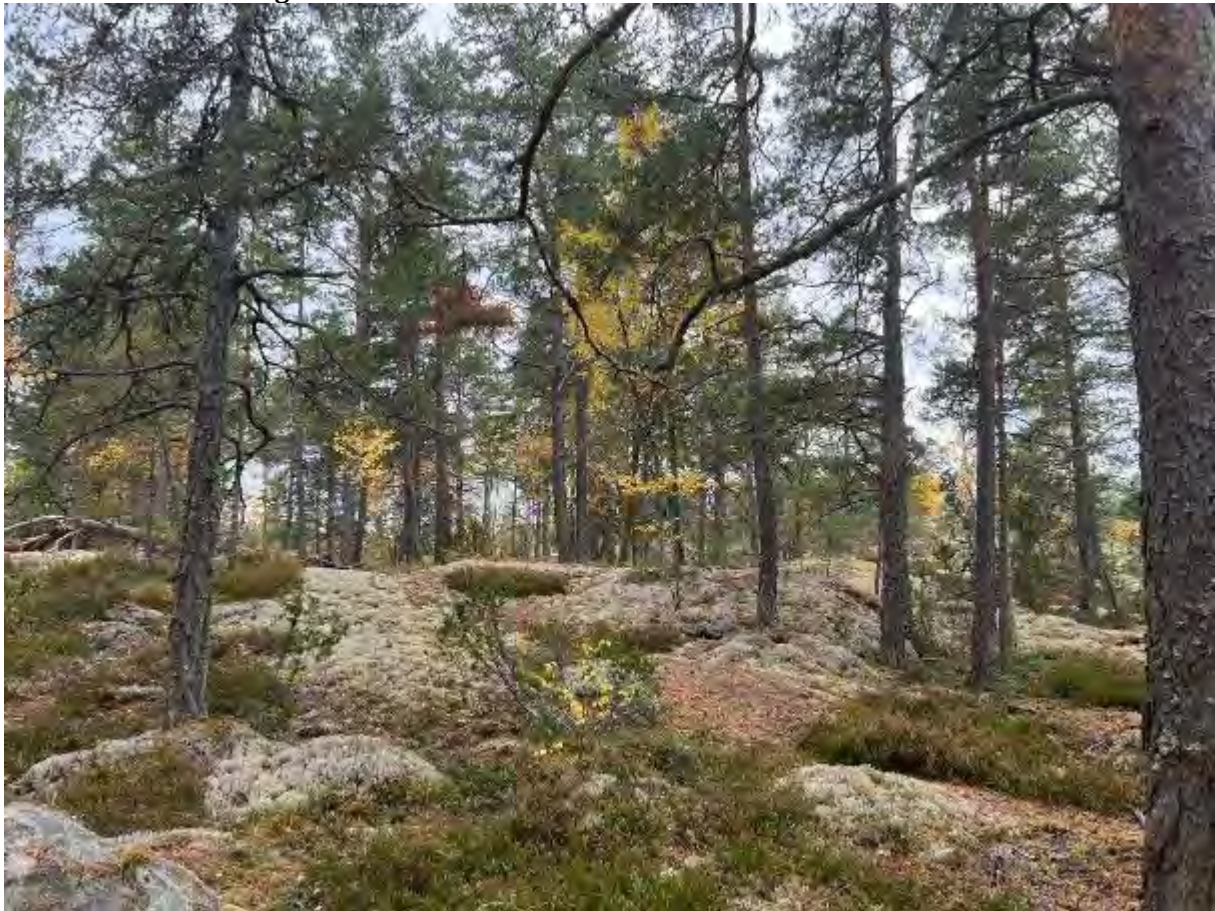
**Figur 11.** Foto från objektet.

| Naturtyp | Skog | Beskrivning |
|---|---|---|
| Biotopvärde avser förekomst av äldre tallar och hällmark, samt vissa lövvärden. Troligen förekommer talticka. | | |

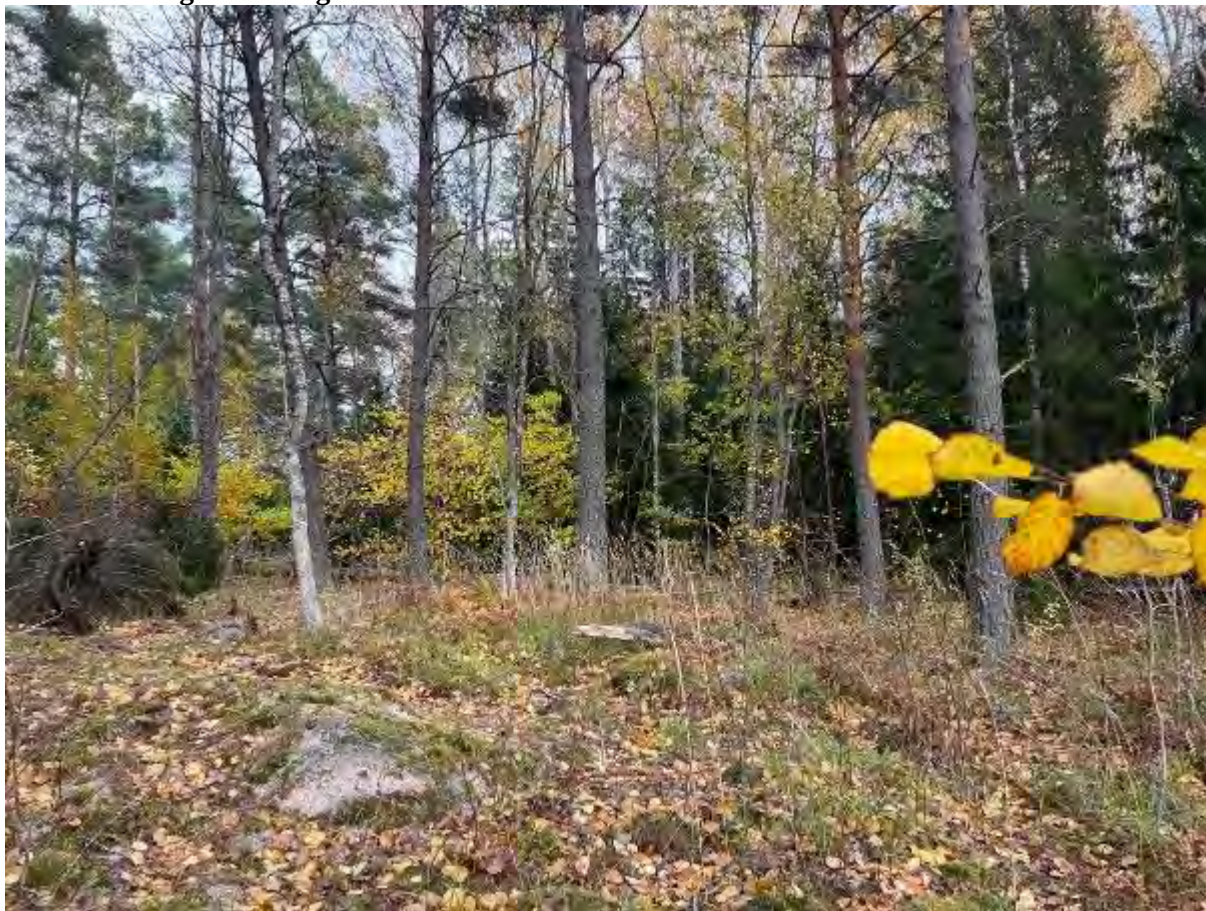
Figur 12. Foto från objektet.

| Naturtyp | Skog | Beskrivning |
|---|---|---|
| Äldre tall, gott om asp och lågor förekommer. Hävdhistorik. Några naturvårdsarter finns. | | |

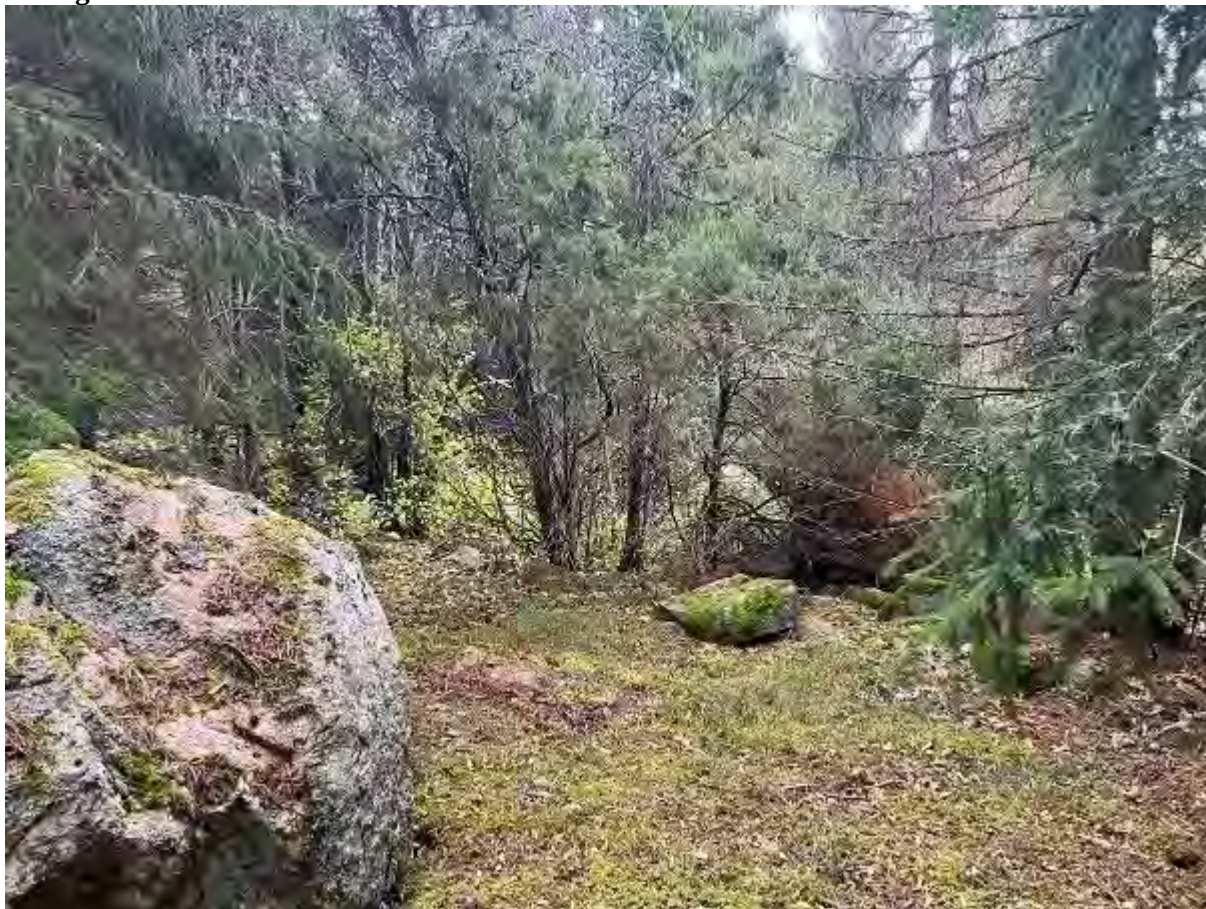
Figur 13. Foto från objektet.

| Flera biotopkvalitéer för naturbetesmark som odlingsröse och betespräglade enar. Flera signalarter förekommer. | | |

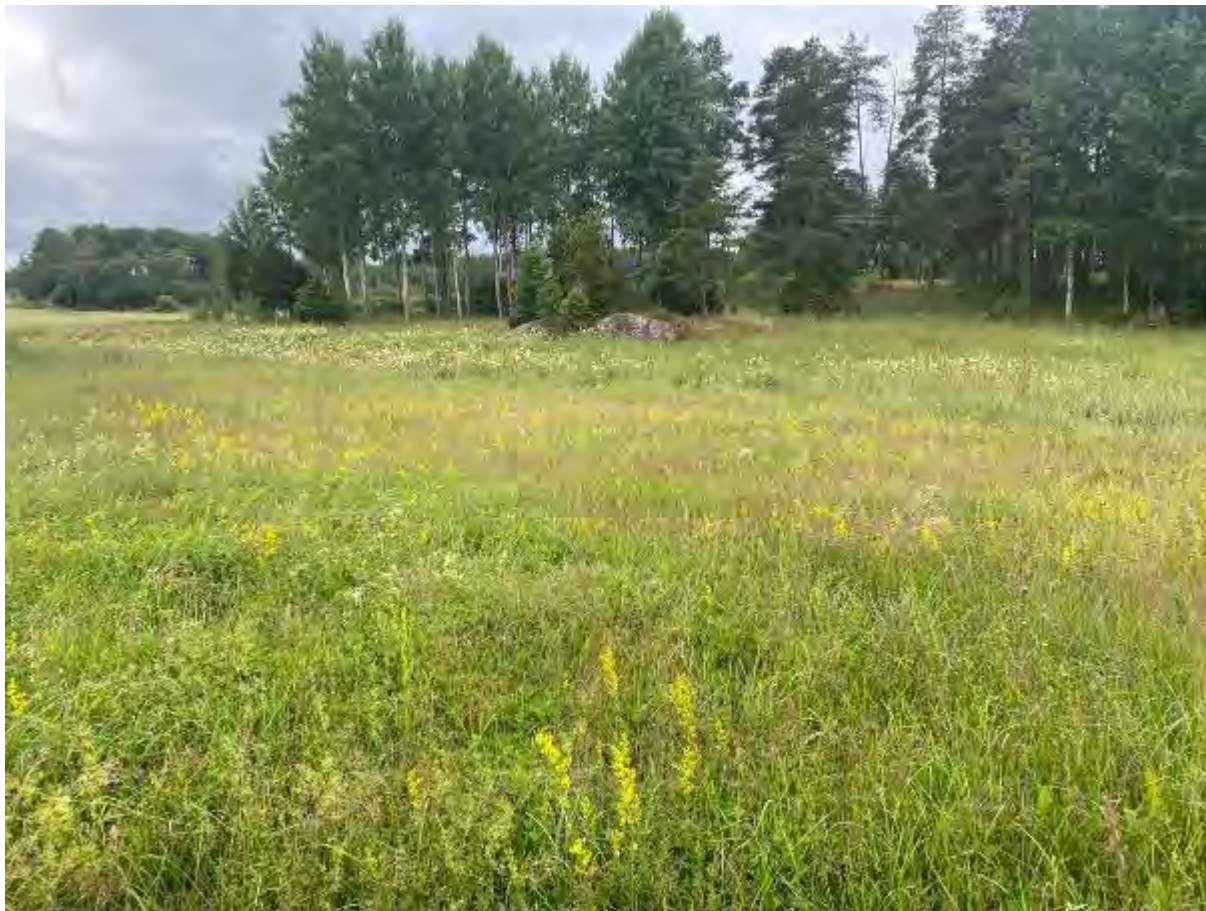
Figur 15. Foto från objektet.

| Naturtyp | Gräsmark | Beskrivning |
|---|---|---|
| Visst biotopvärde utifrån att gräsmarken är öppen och har viss bevarad hävd. Påtagligt artvärde motiveras av flera naturvårdsarter knutna till långvarig hävd. | | |

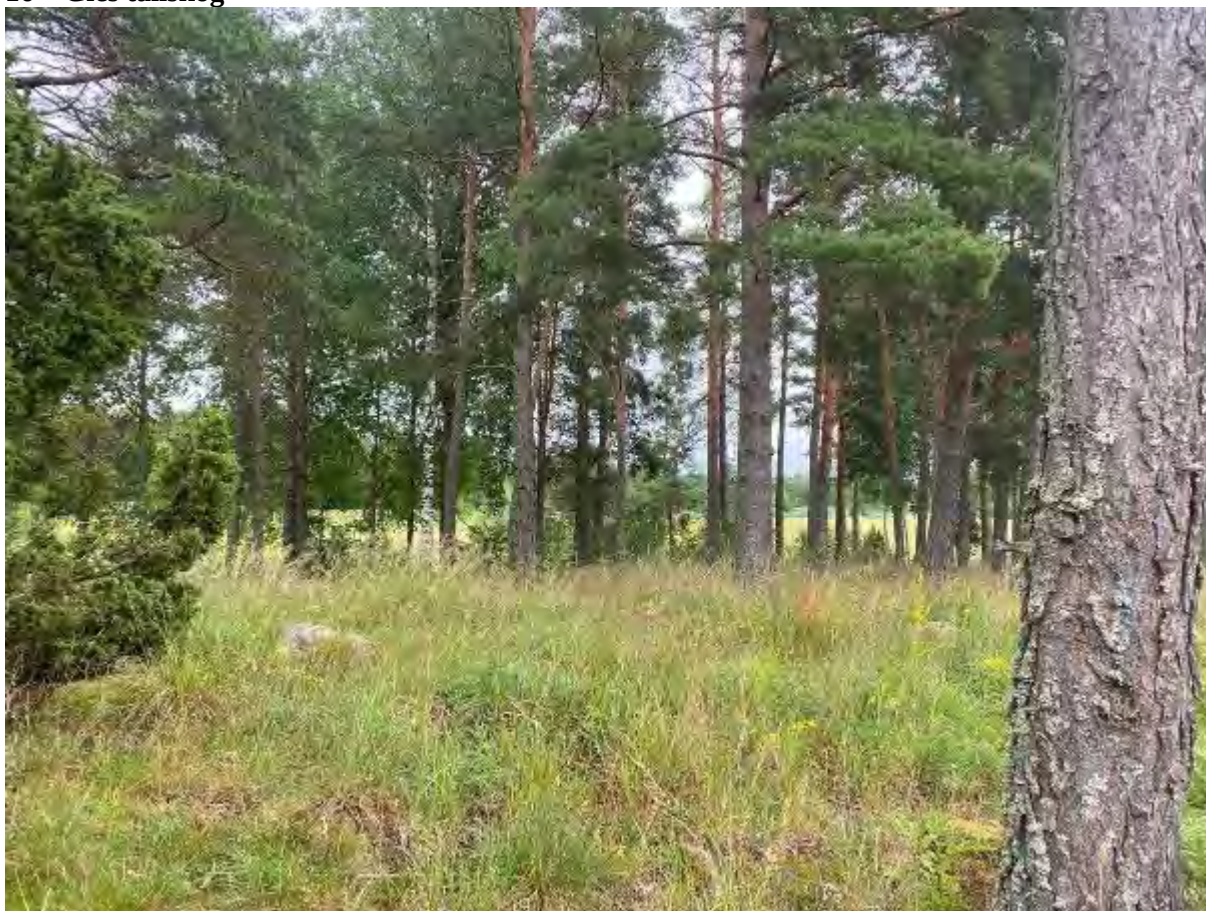
**Figur 16.** Foto från objektet.

| Naturtyp | Skog | Beskrivning |
|---|---|---|
| Beteshistorik. Hävdgynnad flora med flera NV-arter, varav en rödlistad: vanlig backsmörblomma (NT). | | |

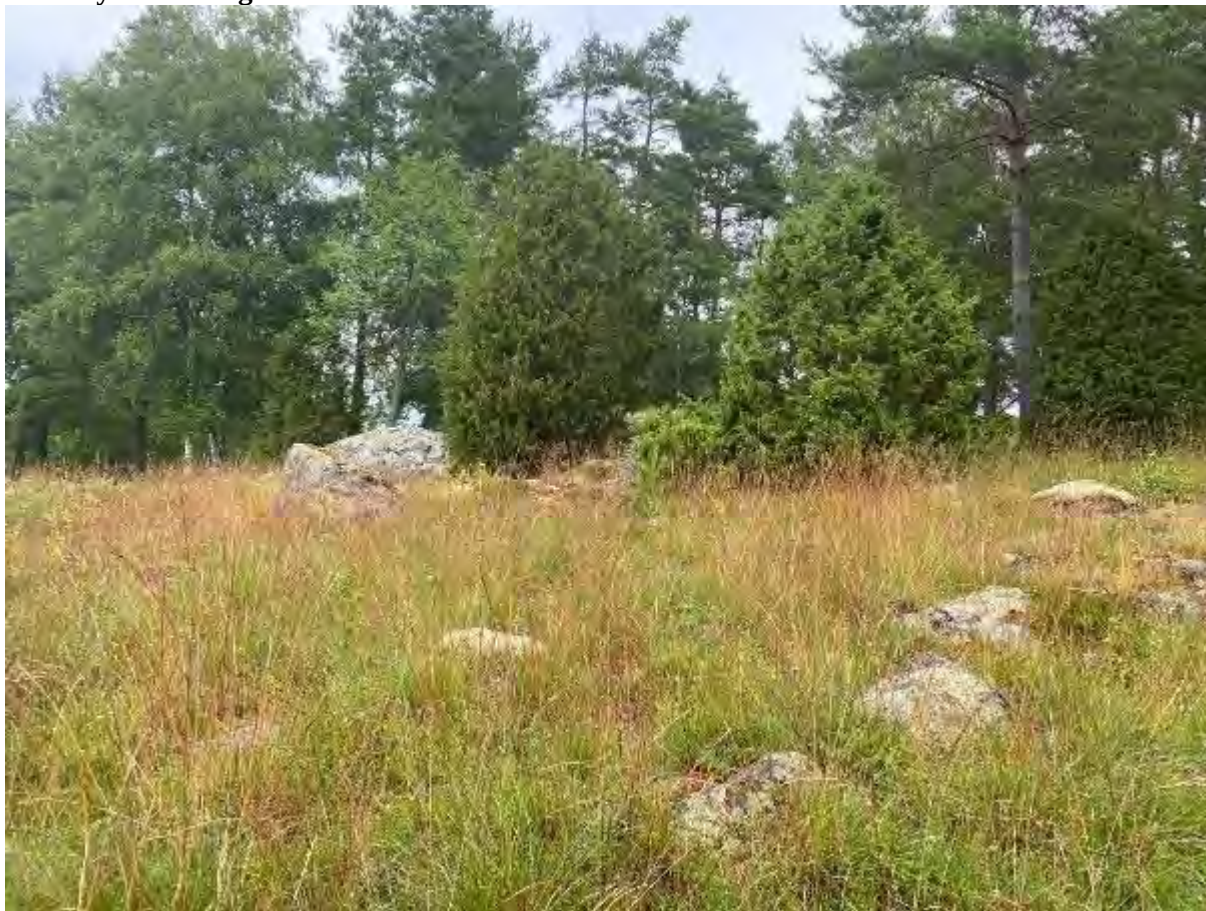
Figur 17. Foto från objektet.

| Artrikt, med flera rödlistade arter: ljus solvända, backklöver och vanlig backsmörblomma, samtliga NT. | | |

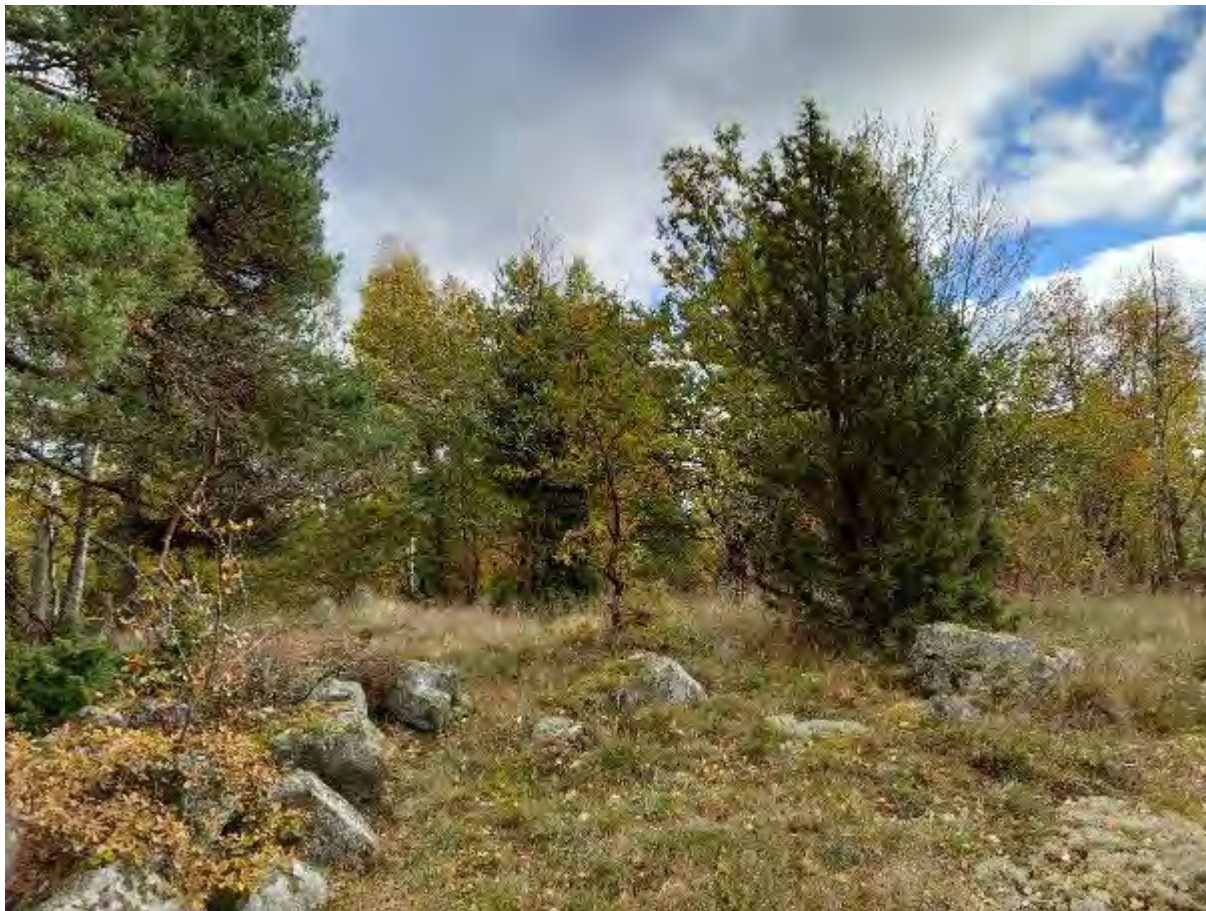
Figur 19. Foto från objektet.

| Naturtyp | Gräsmark | Beskrivning |
|---|---|---|
| Öppen gräsmark med inslag av block och hållar samt blommande/bärande träd och buskar. Några naturvårdsarter varav ängshavre och gulmåra har ganska goda förekomster. | | |

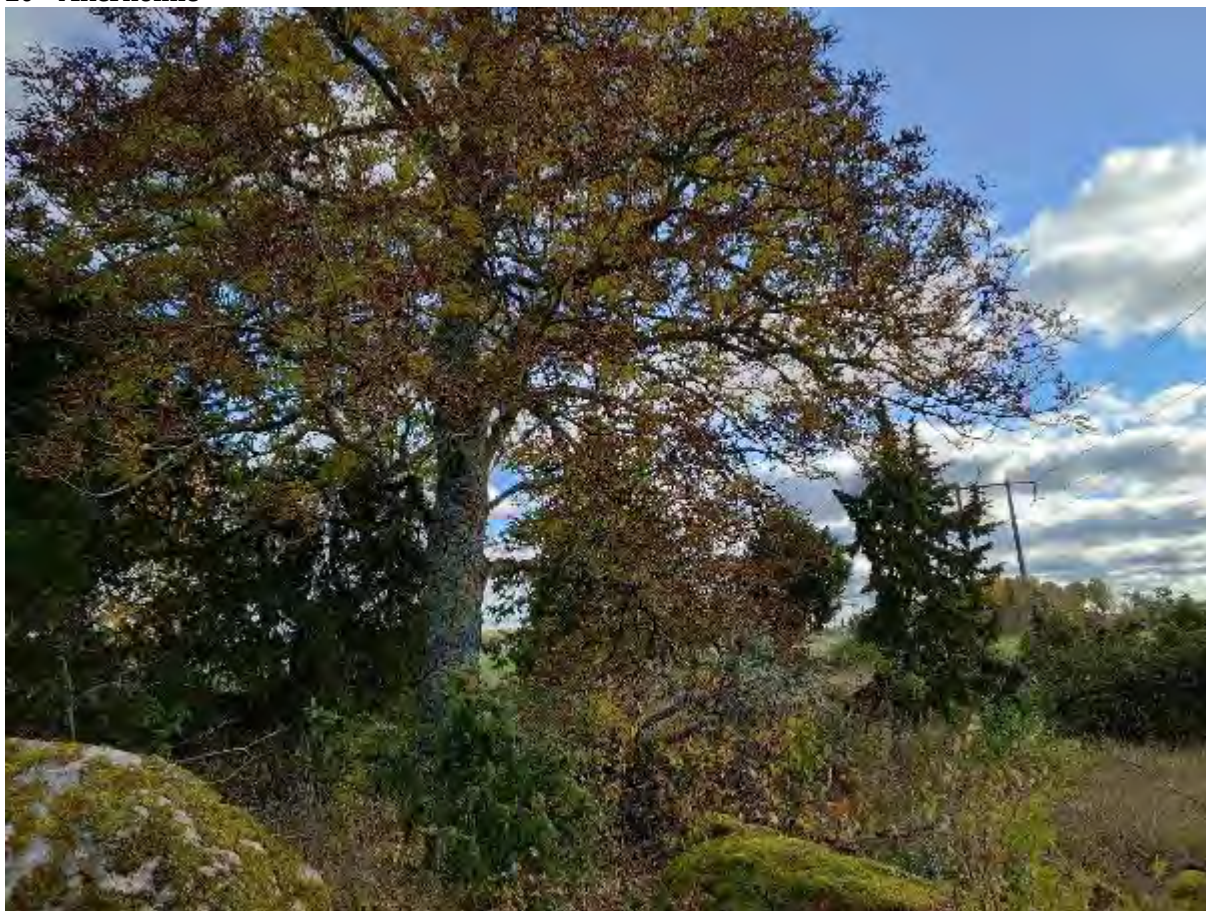
Figur 20. Foto från objektet.

| Motivering till klassning | | Åkerholme med blommande/bärande buskar i form av främst en, men även fläder och krusbär. Det finns även en stor ask. Blockrikt med många skrymslen och skuggiga såväl som solbelysta partier. Ormbunkar vittnar om fuktighet i vissa delar. Det finns ganska gott om signalarter och typiska arter för gräsmark. Viss förekomst av död ved. |
| Blommande/bärande buskar, blockrikt, med olika mikroklimat och gott om skrymslen. Några signalarter och typiska arter förekommer spridda på holmen. | | |

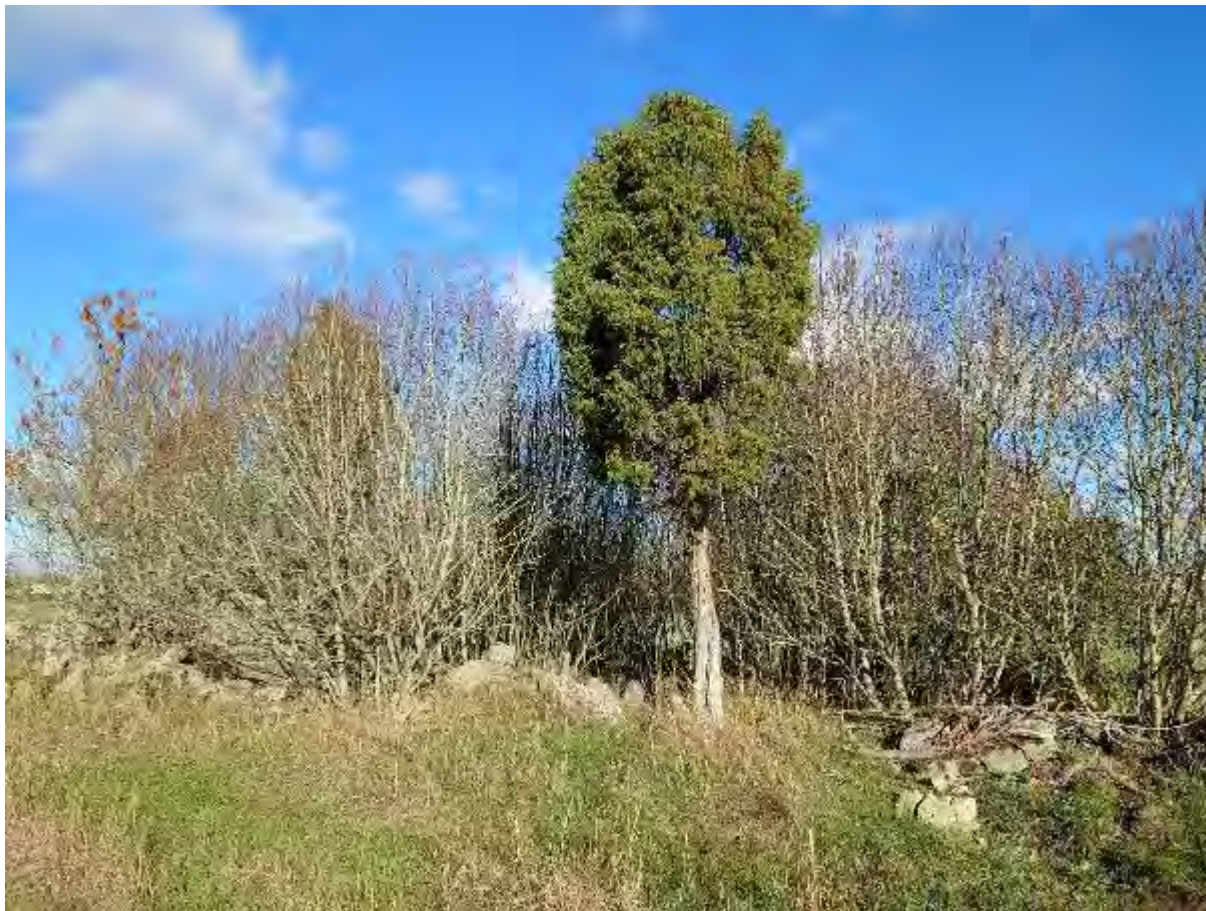
**Figur 21.** Foto från objektet.

| Naturtyp | Åkerholme | Beskrivning |
|---|---|---|
| Gamla träd, hålträd, bärande träd och buskar. Blockighet som skapar skrymslen och mikroklimat. Litet inslag av död ved. Flera signalarter och typiska arter för gräsmark samt två unga askar. | | |
