## Naturvärdesinventering Gråska-Senneby - Norrtälje kommun

Naturföretaget 2022

Inför en koncessionsansökan gällande en ny kraftledning mellan Gråska och Senneby i Norrtälje kommun utförde Naturföretaget en naturvärdesinventering på uppdrag av Nektab med Vattenfall som slutkund. Inventeringsområdet utgörs av en 100 m bred och 30 km lång sträcka som löper parallellt med befintlig ledning, samt en ny sträckning som är 150 m bred och omkring 20 km lång. Fältinventeringen, som utfördes 16 juni-14 oktober 2022, följer svensk standard för Naturvärdesinventering avseende biologisk mångfald (NVI) (SS 199000:2014).

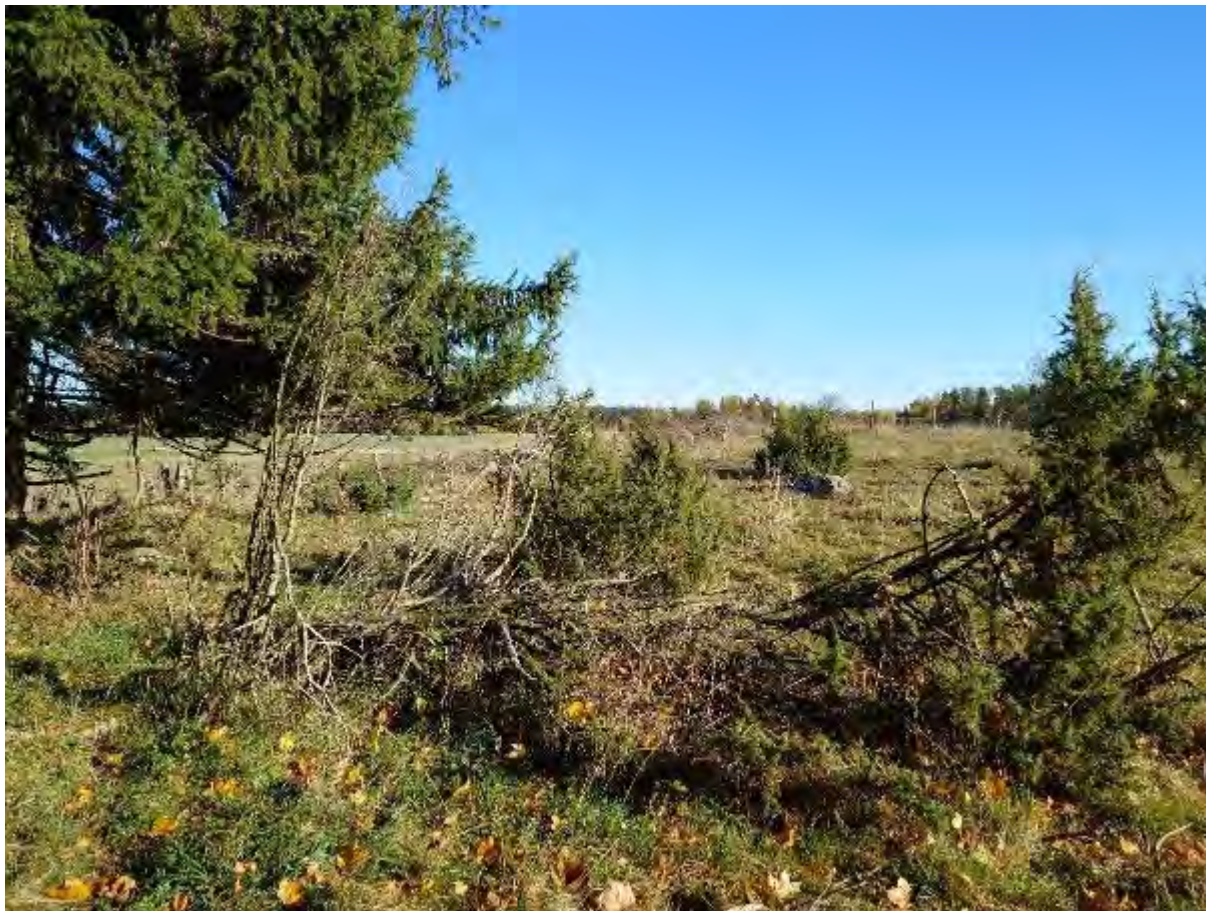
Figur 22. Foto från objektet.

| Hävdad betesmark med flera olika biotopkvaliteter: stenblock, bärande buskar och träd, äldre tallar, död ved i olika form. Flera signalarter för gräsmark har god förekomst. Ljus solvända (NT) noterades också. | | |

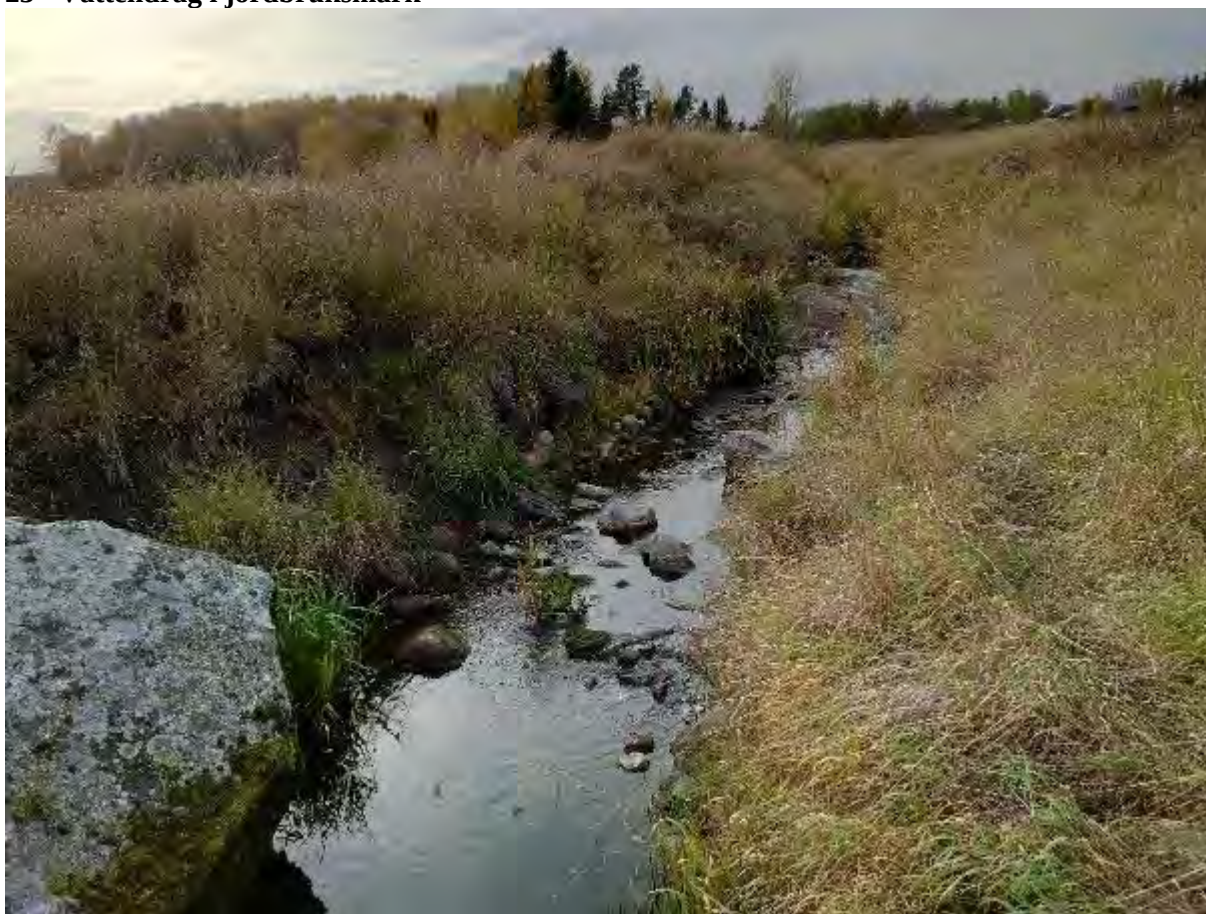
**Figur 23.** Foto från objektet.

| Naturtyp | Vattendrag | Beskrivning |
|---|---|---|
| Meandrande vattendrag. Objektet är artfattigt. preliminär bedömning då inget bottenprov gjorts. | | |

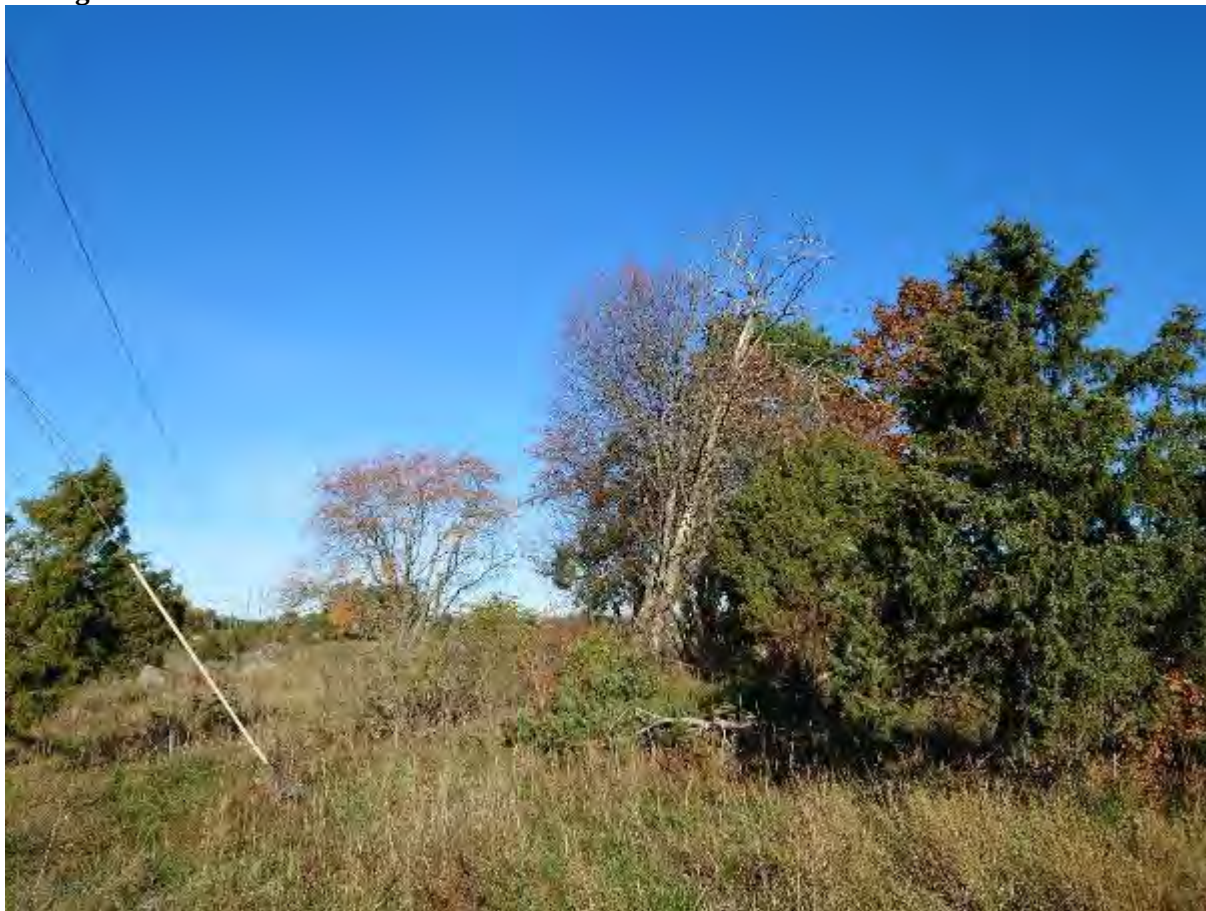
Figur 24. Foto från objektet.

| Naturtyp | Gräsmark | Beskrivning |
|---|---|---|
| Mycket en och bukettväxande rönn, en äldre tall samt bärande buskar och träd och relativt mycket död ved. Rester av signalarter för gräsmark finns kvar, men de förekommer glest. | | |

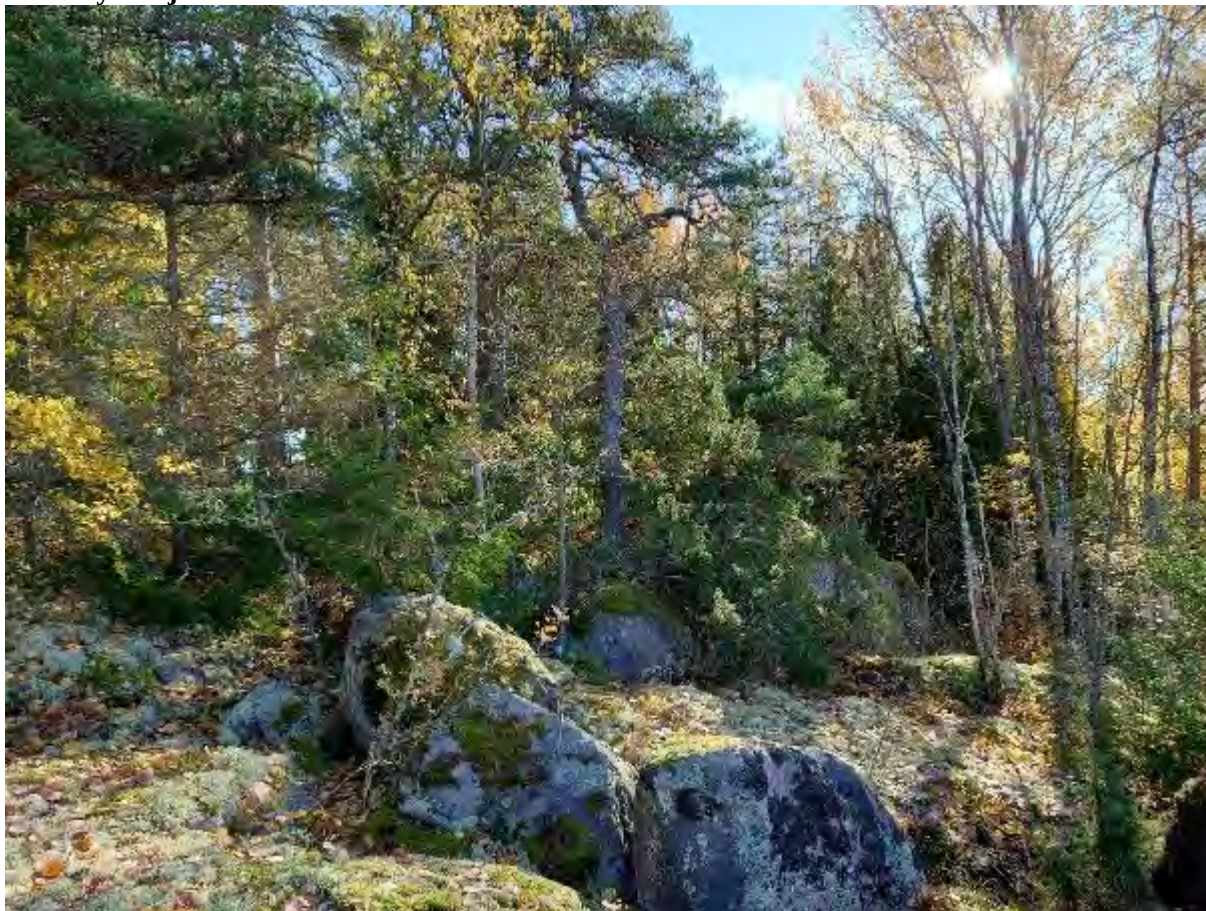
Figur 25. Foto från objektet.

| Naturtyp | Skog | Beskrivning |
|---|---|---|
| Död ved, senvuxna gamla tallar, senvuxen ek, lodytor. Enstaka naturvårdsarter. | | |

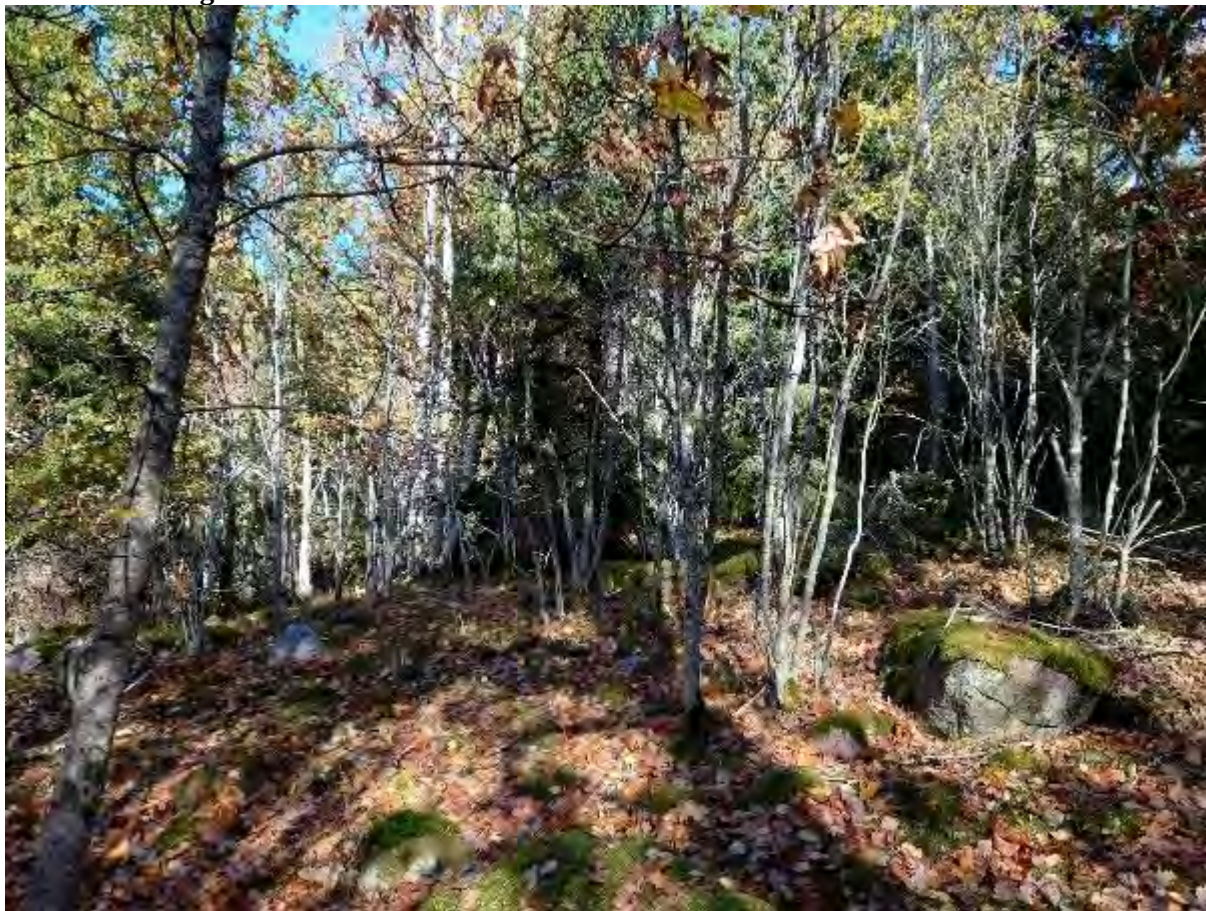
Figur 26. Foto från objektet.

| Naturtyp | Skog | Beskrivning |
|---|---|---|
| Mycket rönn, visst inslag av död ved och enstaka äldre tallar. Enstaka NV-arter, främst i brynet. Svag klass 3. | | |

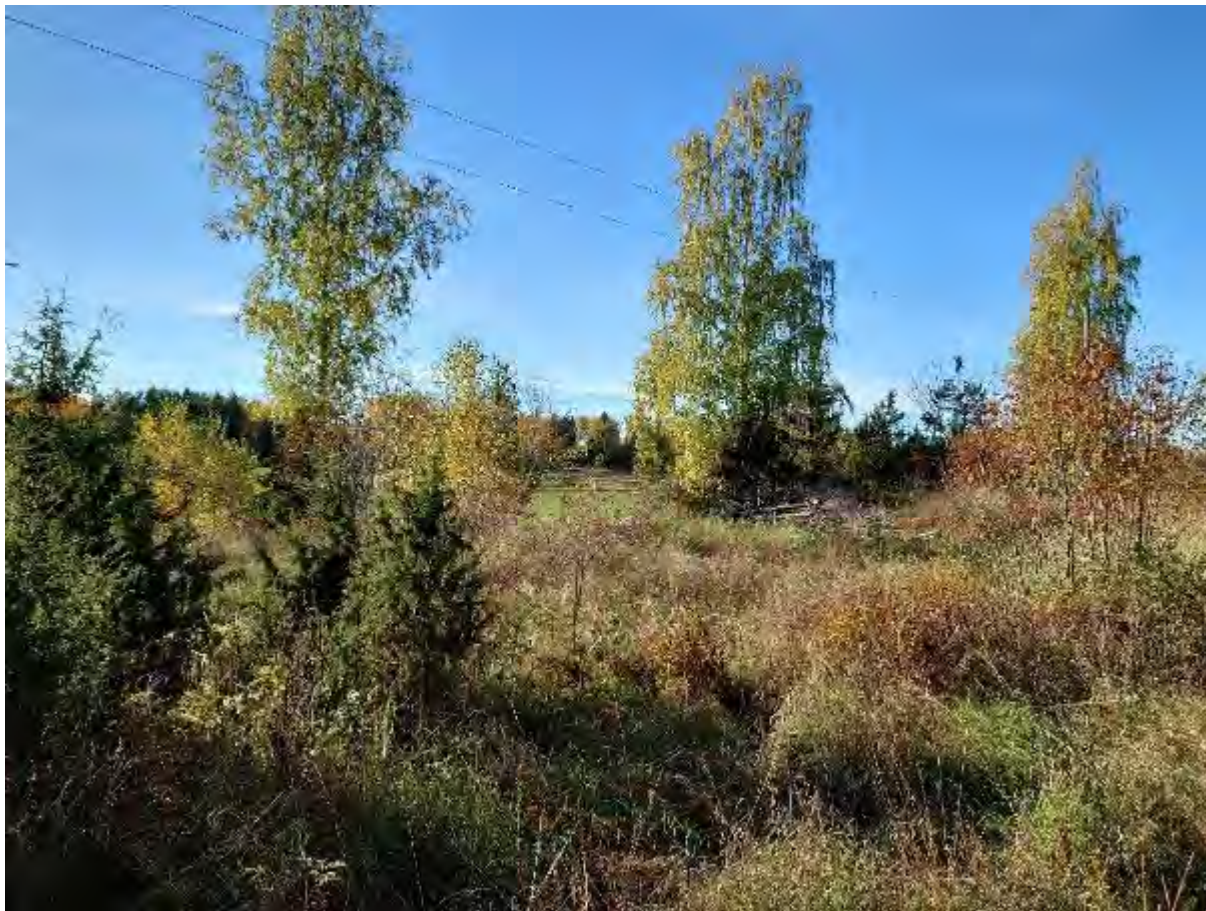
Figur 27. Foto från objektet.

| Blommande och bärande träd, klen död ved, stenblock, stenröse. Några signalarter för gräsmark förekommer. | | |

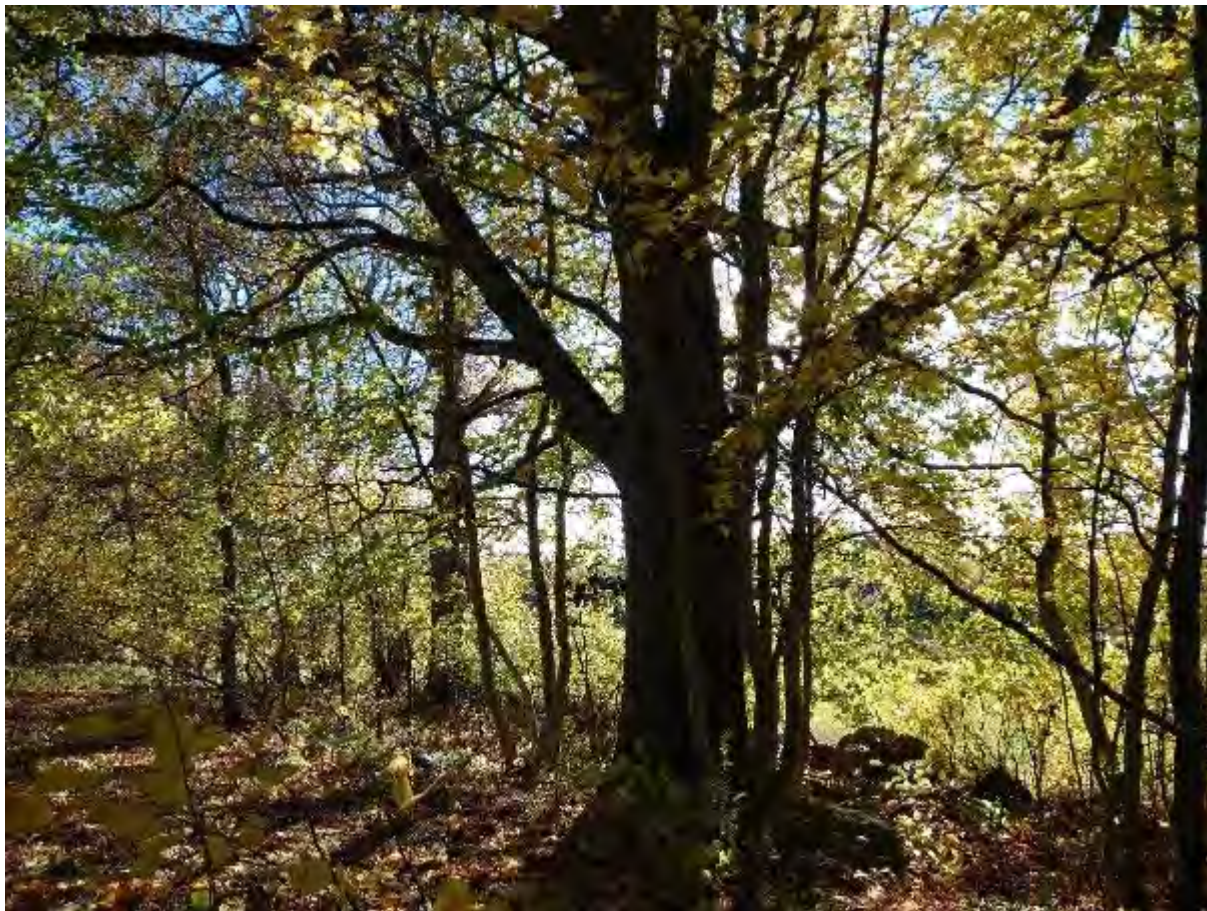
Figur 28. Foto från objektet.

| Naturtyp | Skog | Beskrivning |
|---|---|---|
| Rikt på löv och ädellöv, enstaka grova ekar, stenmur. Artfattigt fältskikt med liljekonvalj som enda NV-art, men någon art kan ha förbisetts då endast delar gick att beträda. | | |

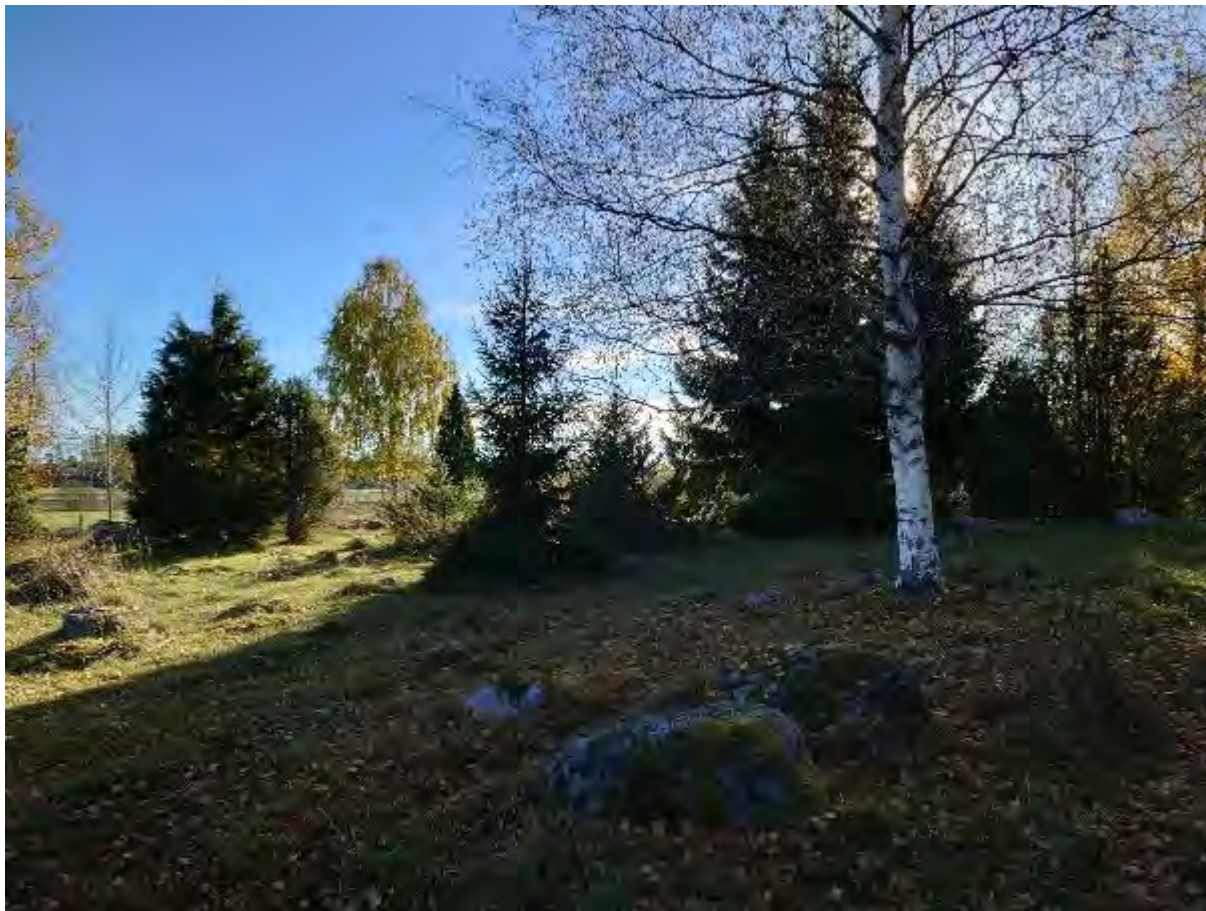
Figur 29. Foto från objektet.

| Betesmark med pågående hävd. Ekar, en gammal grov tall, mycket en och nypon. Stenblock och ett visst inslag av död ved. Flertalet naturvårdsarter har goda livsförekomster och växer spridda i betesmarken. | | |

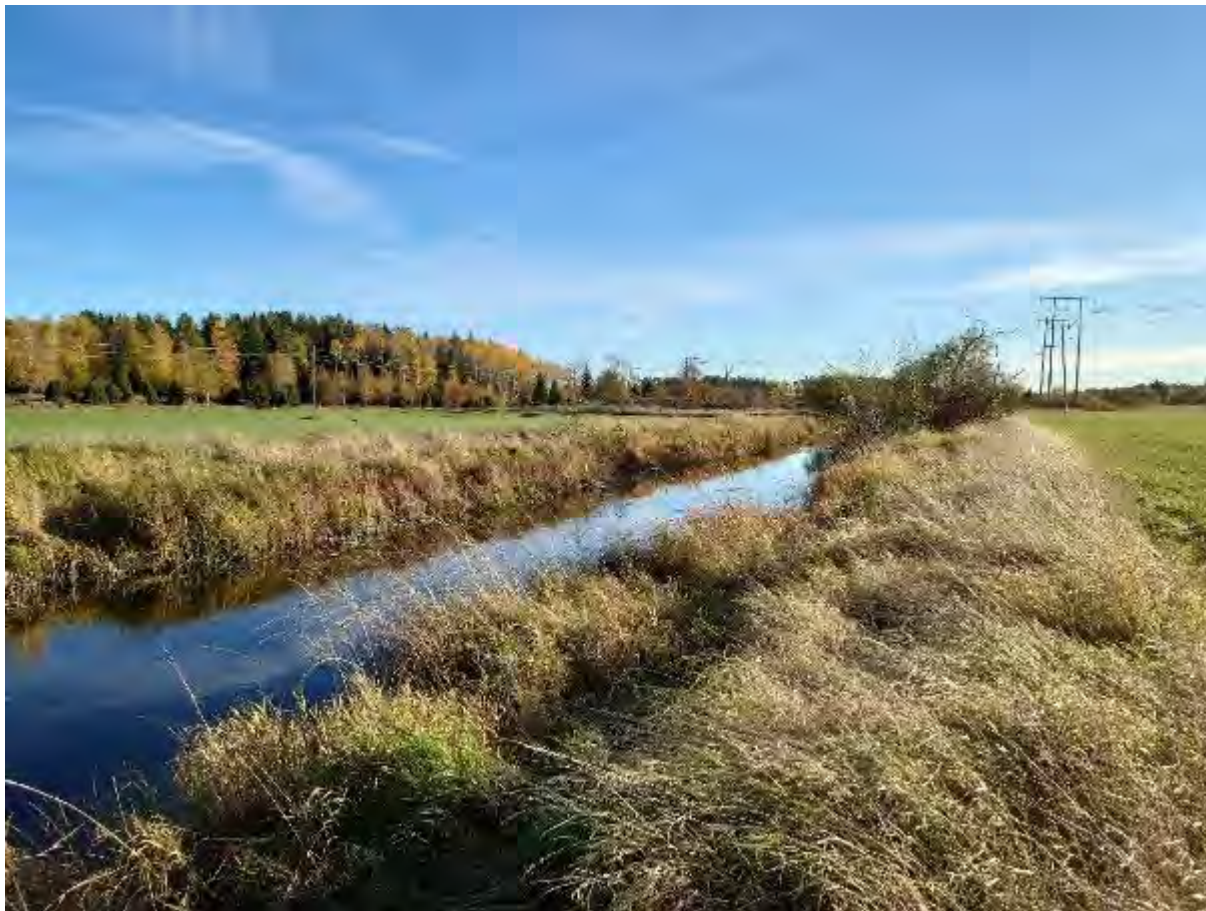
**Figur 31.** Foto från objektet.

| Naturtyp | Vattendrag | Beskrivning |
|---|---|---|
| Meandrande vattendrag som kan ha rätats ut längs vissa sträckor. Ingen förekomst av NV-arter, viss artrikedom längs kanterna. Preliminär bedömning då bottenfauna ej har undersökts. | | |

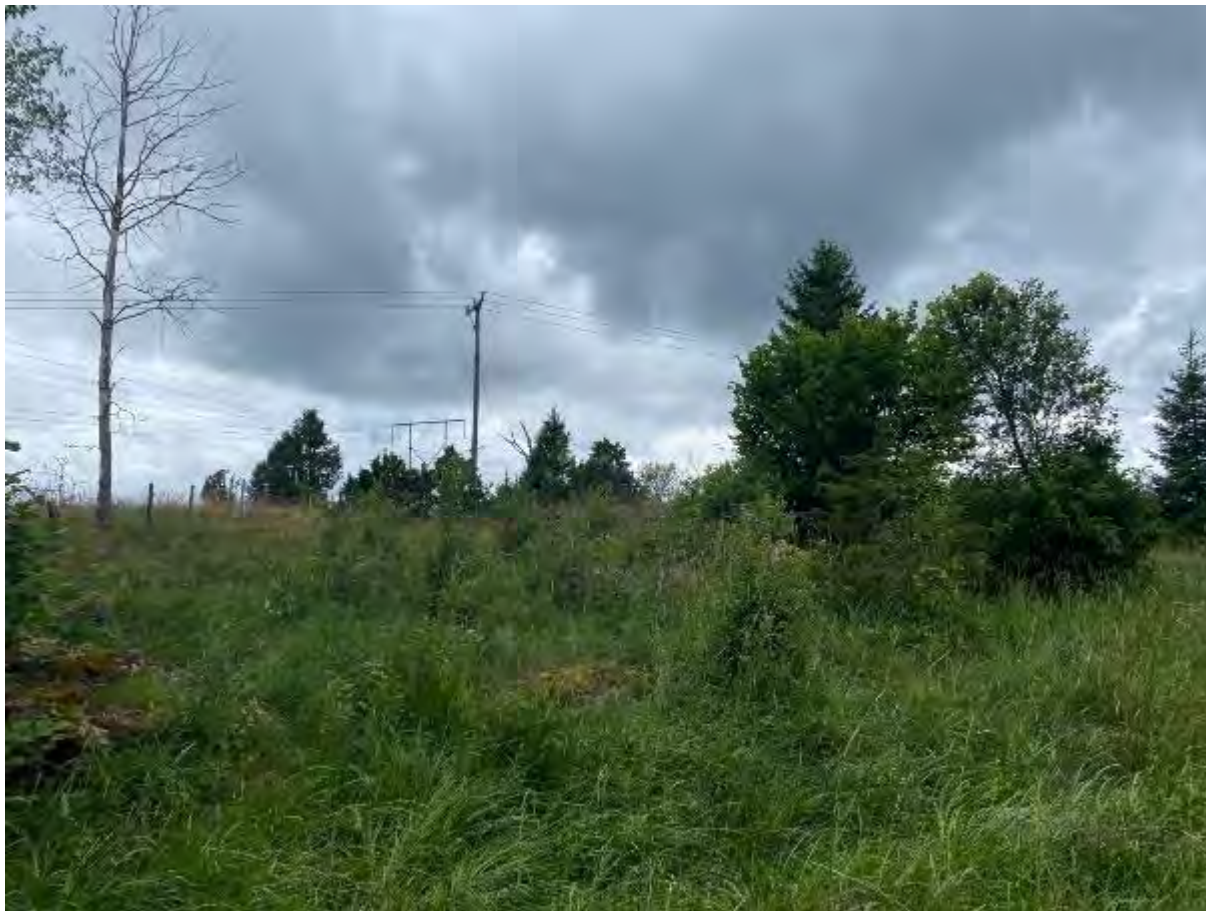
Figur 32. Foto från objektet.

| Äldre naturbetesmark med betespräglade enar och stenblock. Ett flertal, väl spridda signalarter, varav två rödlistade: backklöver (NT), ljus solvända (NT). | | |

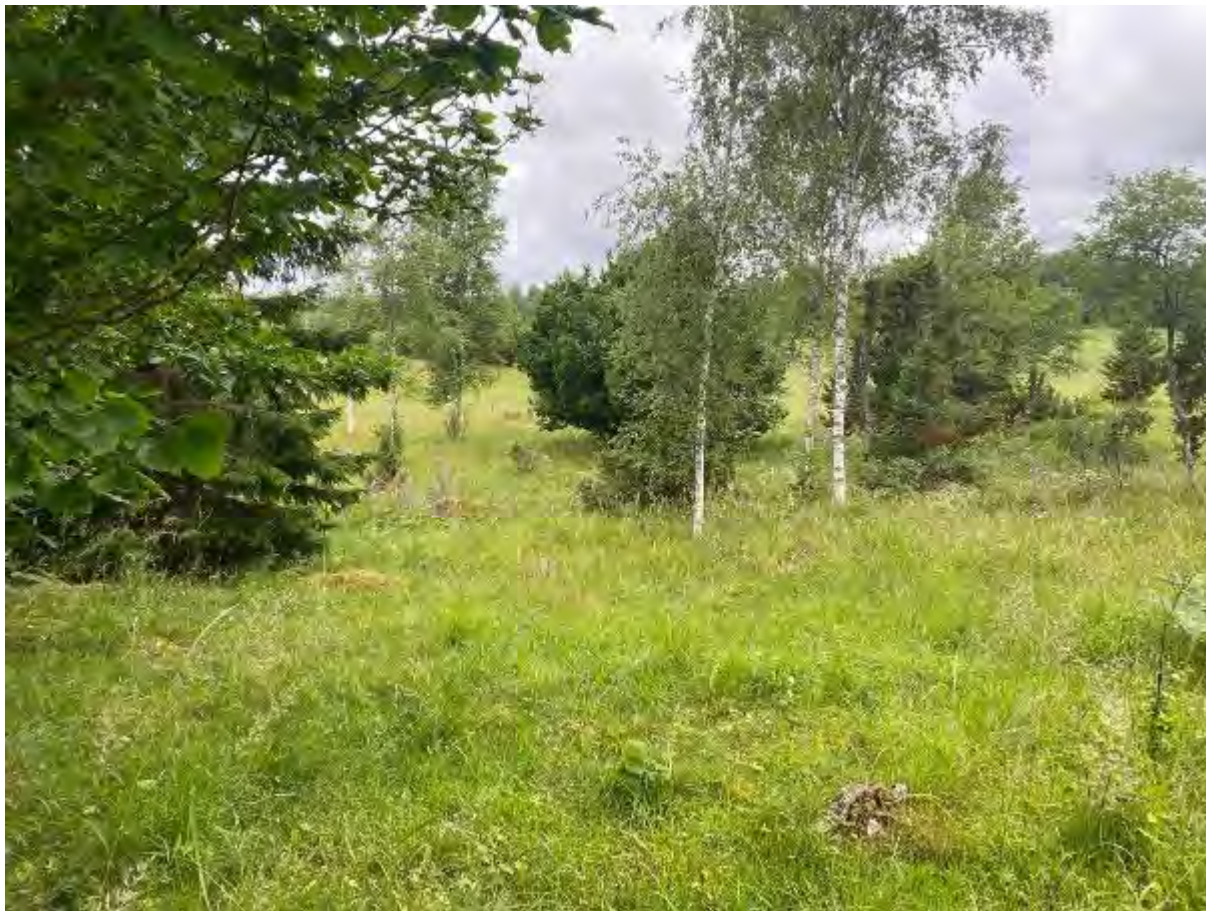
Figur 33. Foto från objektet.

| Betesmark med lång hävdhistorik, med enar och stenblock. Artrikt, med spridd förekomst av signalarter och ett par rödlistade arter: backklöver (NT) och vanlig backsmörblomma (NT). | | |

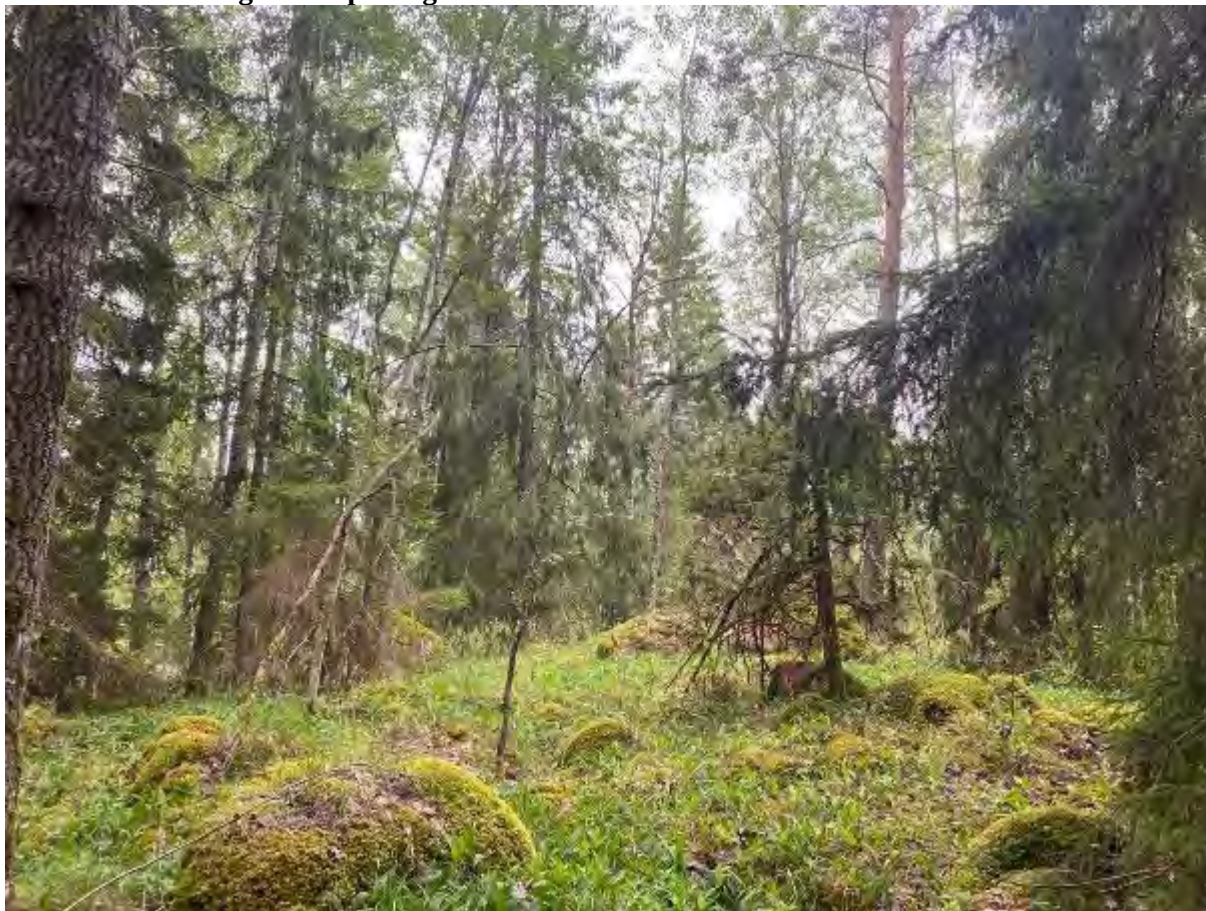
Figur 34. Foto från objektet.

| Naturtyp | Skog | Beskrivning |
|---|---|---|
| Aspinslag, död ved. Flera signalarter, två skyddade arter (liljekonvalj och blåsippa) samt en rödlistad (slätterfibbla, NT). | | |

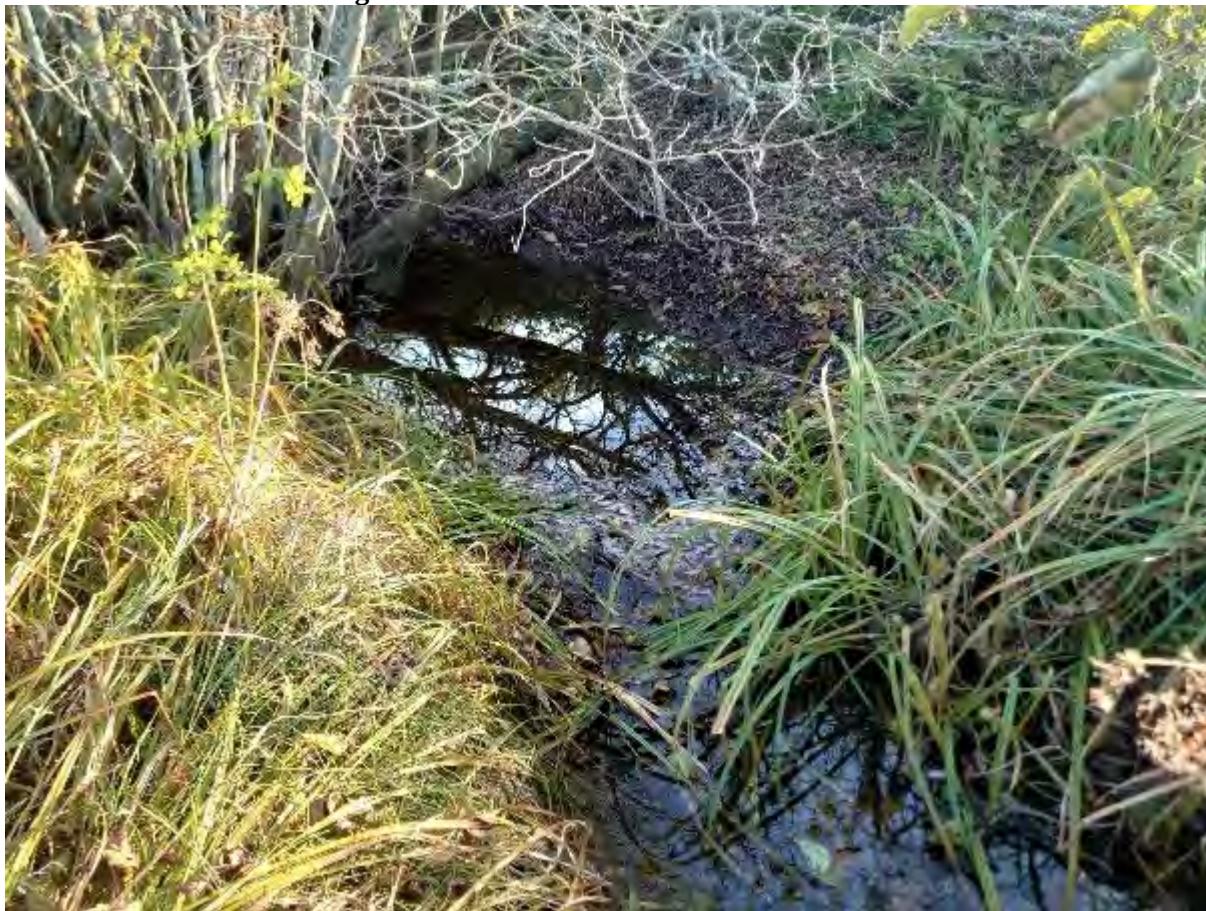
Figur 35. Foto från objektet.

| Naturtyp | Vattendrag | Beskrivning |
|---|---|---|
| Meandrande vattendrag, naturvårdsarter saknas. Preliminär bedömning då bottenfaunan ej har provtagits. | | |

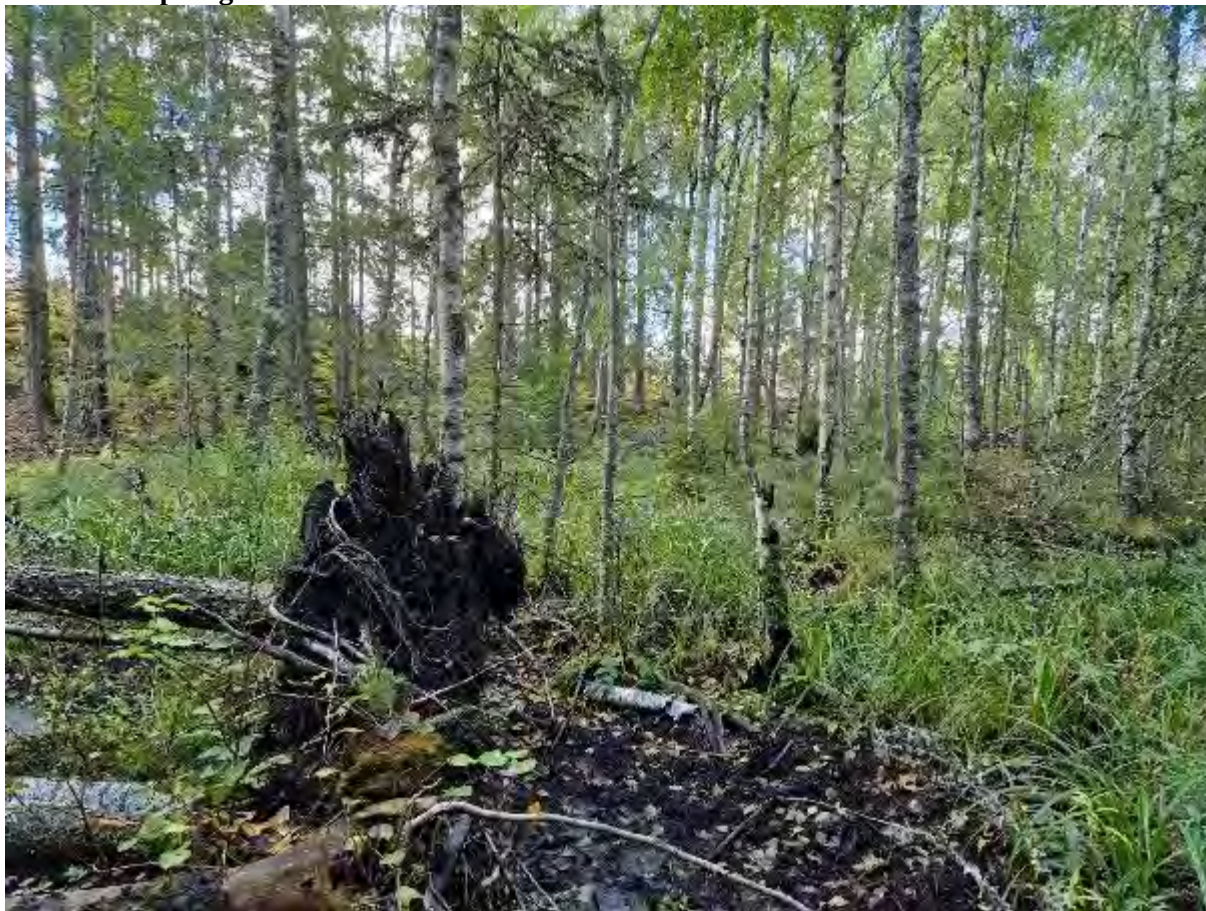
Figur 36. Foto från objektet.

| Naturtyp | Skog | Beskrivning |
|---|---|---|
| Naturvärdesklass | 3 | Sumpskog som domineras av björk och klibbal. Troligen blött under stora delar av året. Det finns en hel del död ved, både stående och liggande, av främst klibbal och björk samt lite av tall och gran. Objektet omges av barnaturskog och bidrar med luftfuktighet till den. |
| Död ved, permanent fukt. Visst artvärde motiveras av artrikedom och variation bland växter i fältskiktet samt bland mossor och svampar på döda veden. Inga NV-arter. | | |

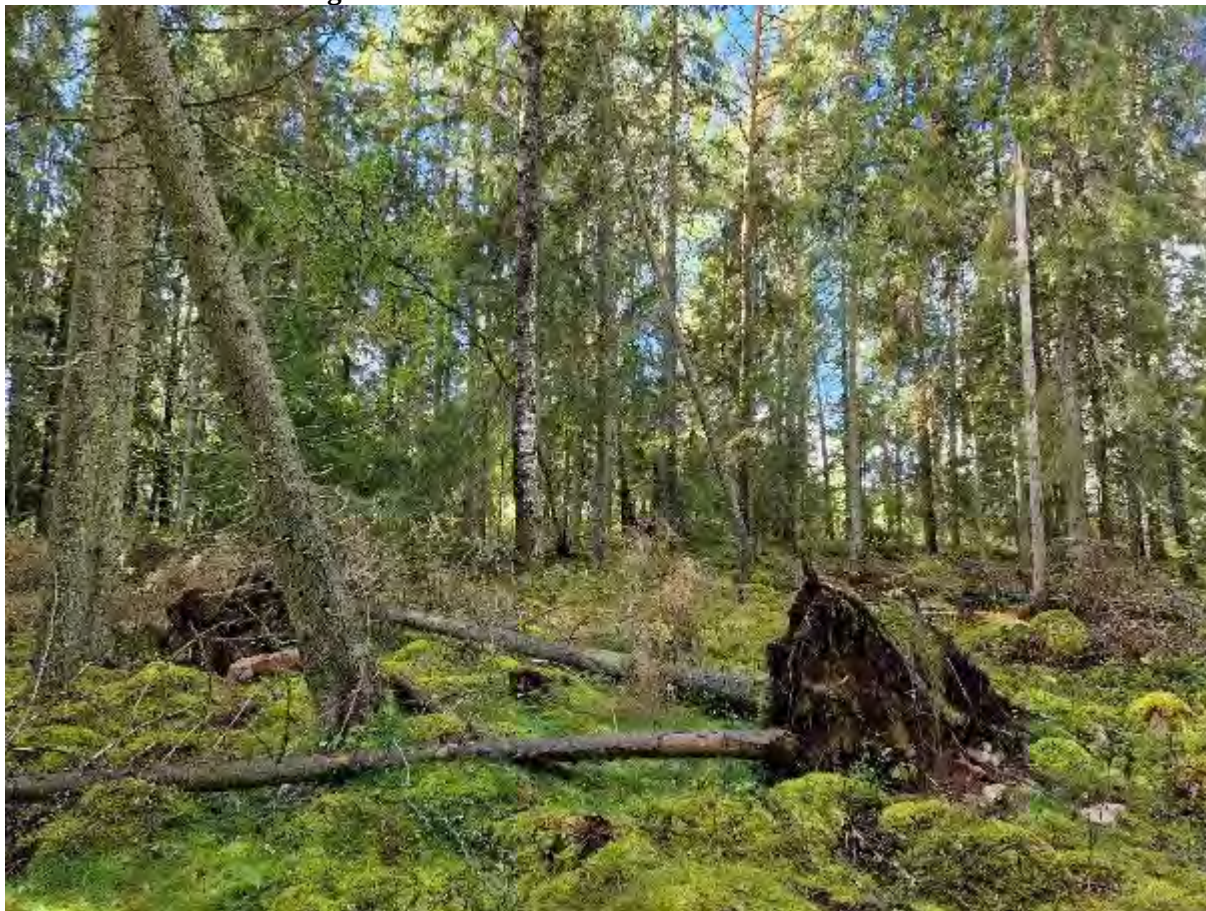
Figur 37. Foto från objektet.

| Grova träd, mycket död ved. Ett flertal signalarter och rödlistade arter påträffades. | | |

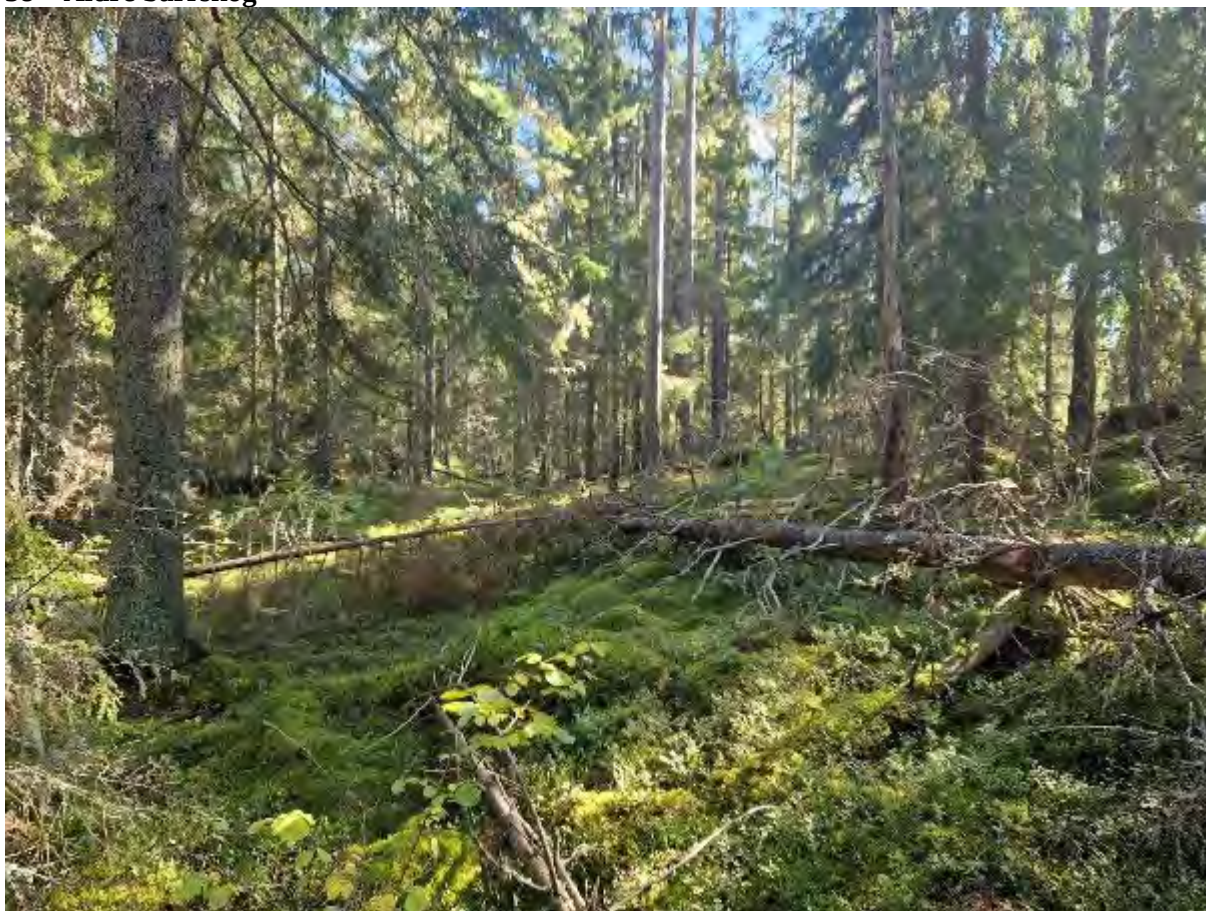
Figur 38. Foto från objektet.

| Naturtyp | Skog | Beskrivning |
|---|---|---|
| Viss förekomst av död ved, skogen över medelålder, tjocka mosstücken. Förekomst av två rödlistade arter, talltita (NT) samt ullticka (NT). | | |

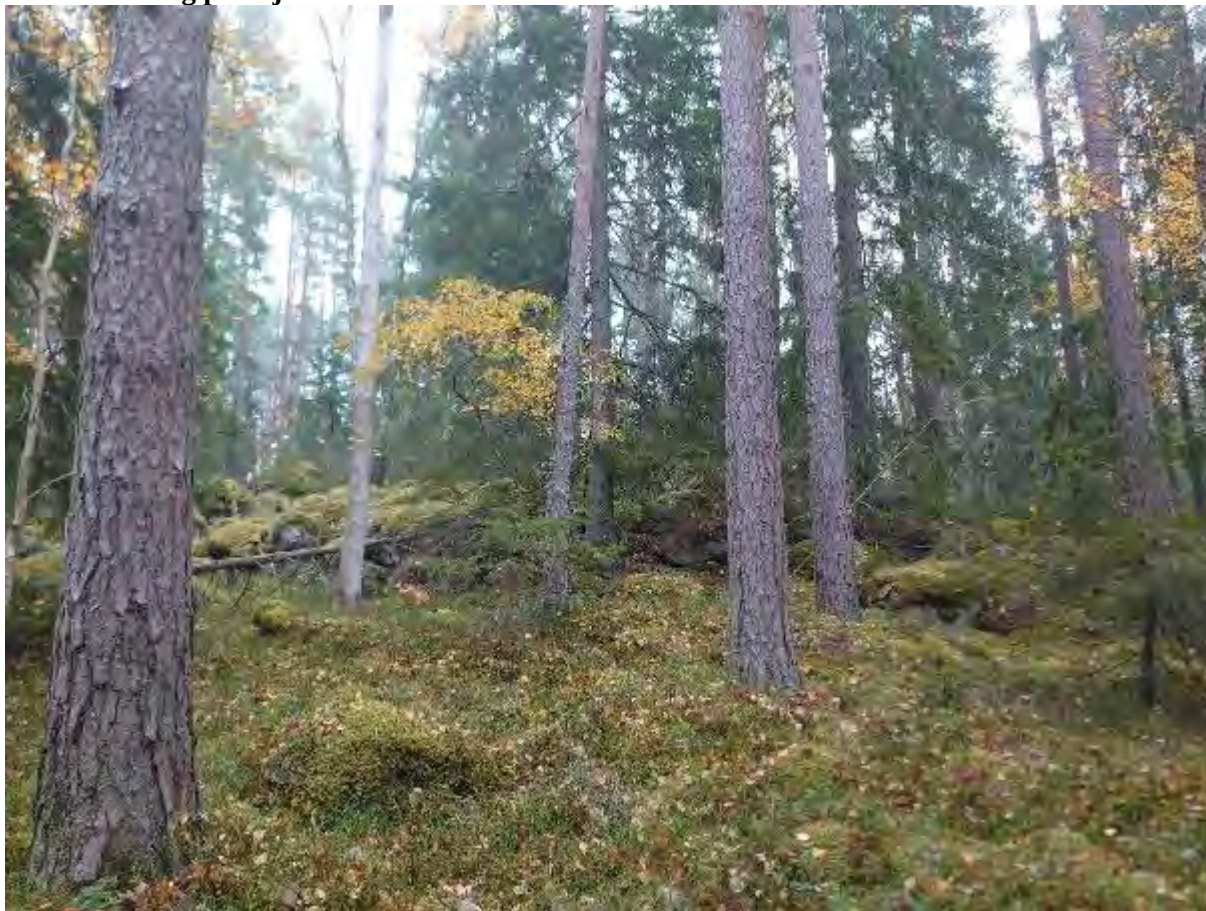
Figur 39. Foto från objektet.

| Död ved, grova aspar, lågakontinuitet av gran och tall. Flera naturvårdsarter. | | |

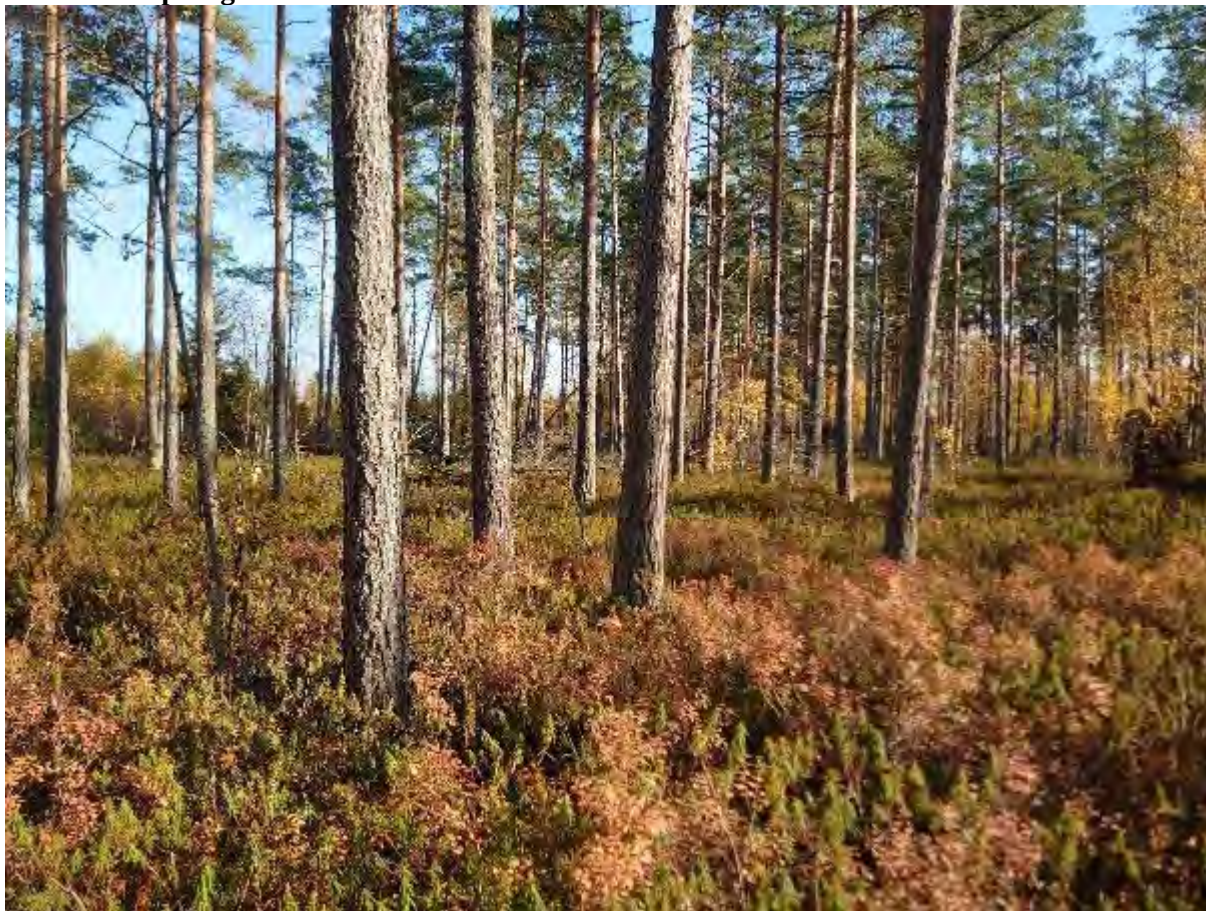
Figur 40. Foto från objektet.

| Naturtyp | Skog | Beskrivning |
|---|---|---|
| Naturvärdesklass | 3 | Tallar på fuktig mark med skvattram, lingon och odon. Torrakor finns. Omgivet av hyggen. |
| Fuktigt med tillgång till död ved. Artrikedom inte minst på torrakorna. | | |

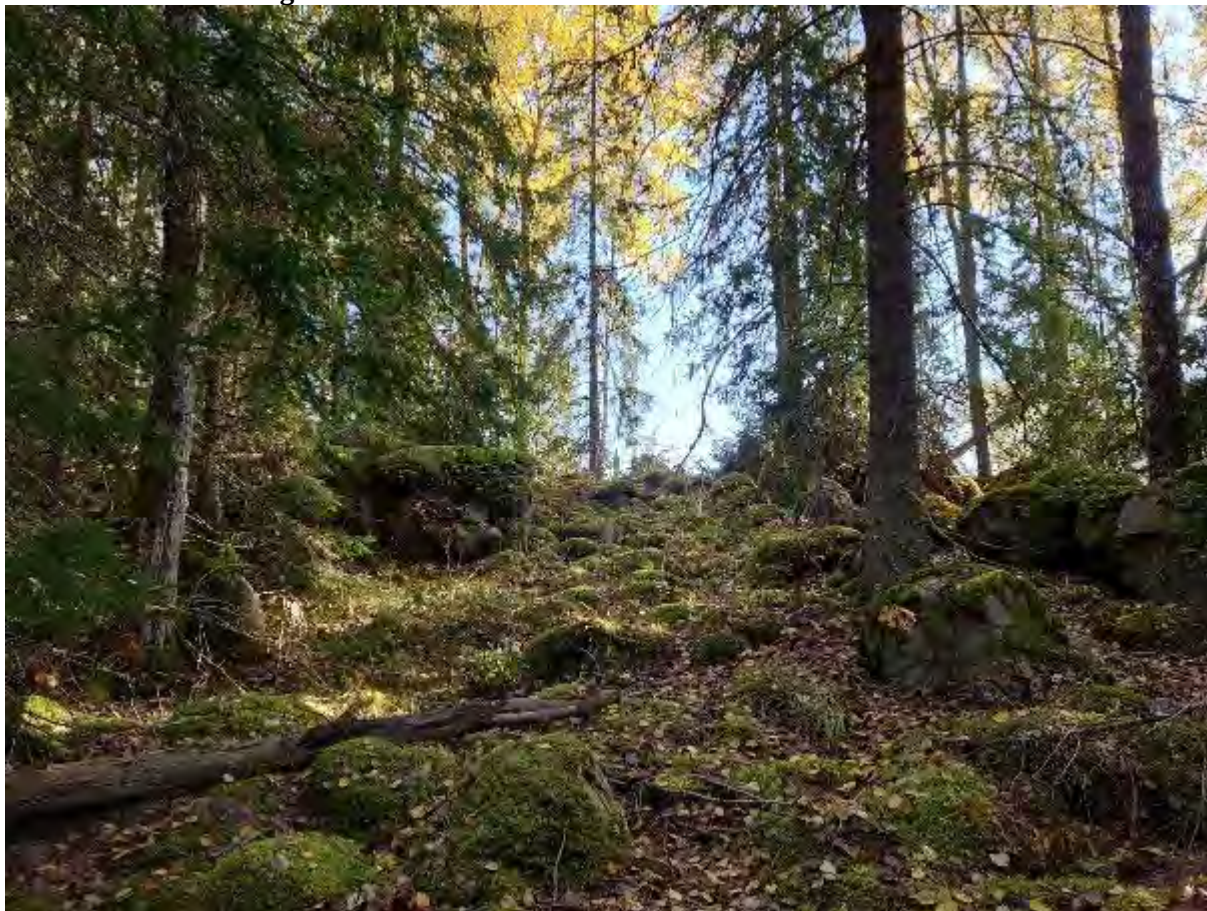
**Figur 41.** Foto från objektet.

| Mycket död ved, hög ålder, gamla grova aspar, variabel skog, hög luftfuktighet. Objektet utgörs av taiga (9010), vilket är en hotad naturtyp. Förekomst av flera naturvårdsarter som pekar på lång skoglig kontinuitet, samt tre rödlistade arter: talltita (NT), kandelabersvamp (NT) och vedtrappmossa (NT). | | |
