## Naturvärdesinventering Gråska-Senneby - Norrtälje kommun

Naturföretaget 2022

Inför en koncessionsansökan gällande en ny kraftledning mellan Gråska och Senneby i Norrtälje kommun utförde Naturföretaget en naturvärdesinventering på uppdrag av Nektab med Vattenfall som slutkund. Inventeringsområdet utgörs av en 100 m bred och 30 km lång sträcka som löper parallellt med befintlig ledning, samt en ny sträckning som är 150 m bred och omkring 20 km lång. Fältinventeringen, som utfördes 16 juni-14 oktober 2022, följer svensk standard för Naturvärdesinventering avseende biologisk mångfald (NVI) (SS 199000:2014).

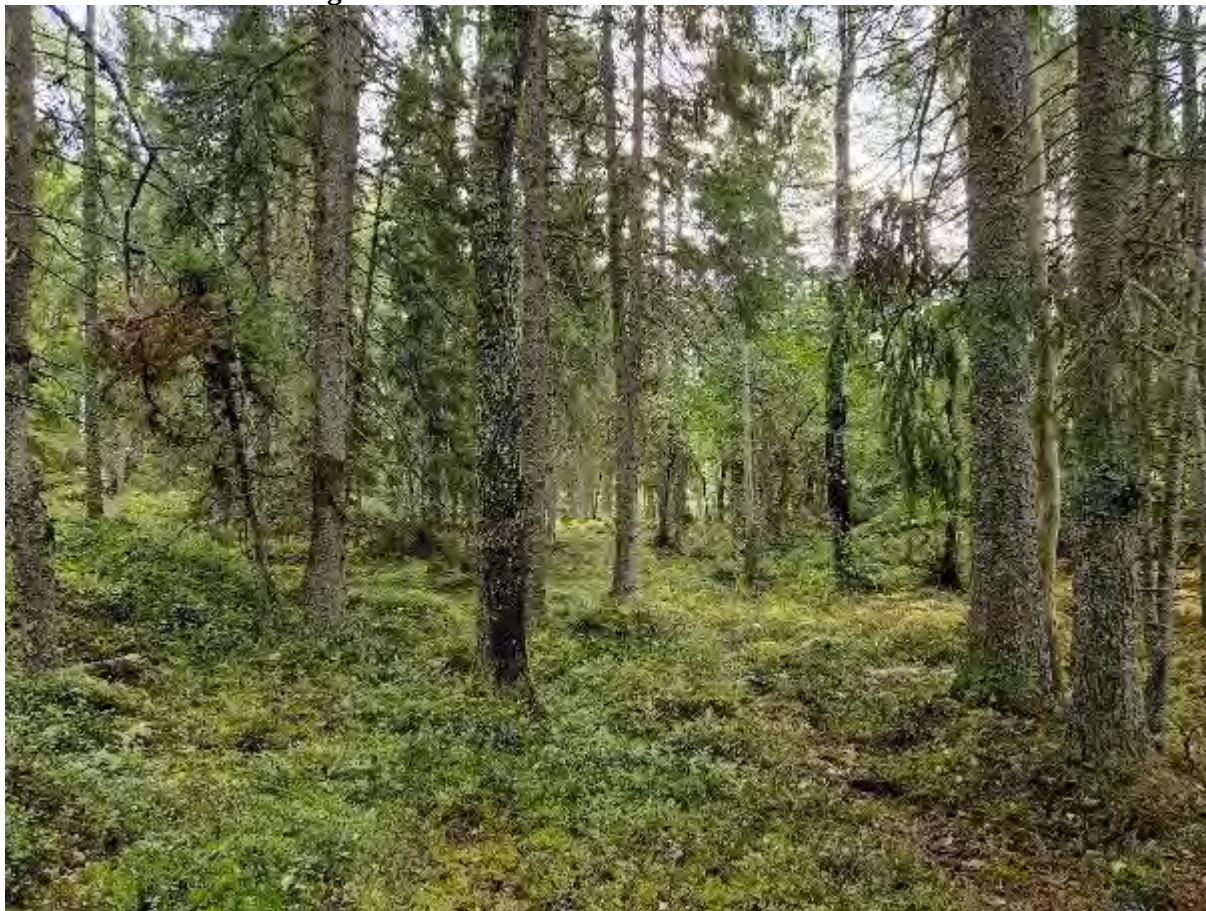
**Figur 42.** Foto från objektet.

| Mycket död ved, hög ålder, gamla grova aspar, variabel skog, hög luftfuktighet. Objektet utgörs av taiga (9010), vilket är en hotad naturtyp. Förekomst av flera naturvårdsarter som pekar på lång skoglig kontinuitet, samt tre rödlistade arter: talltita (NT), kandelabersvamp (NT) och vedtrappmossa (NT). | | |

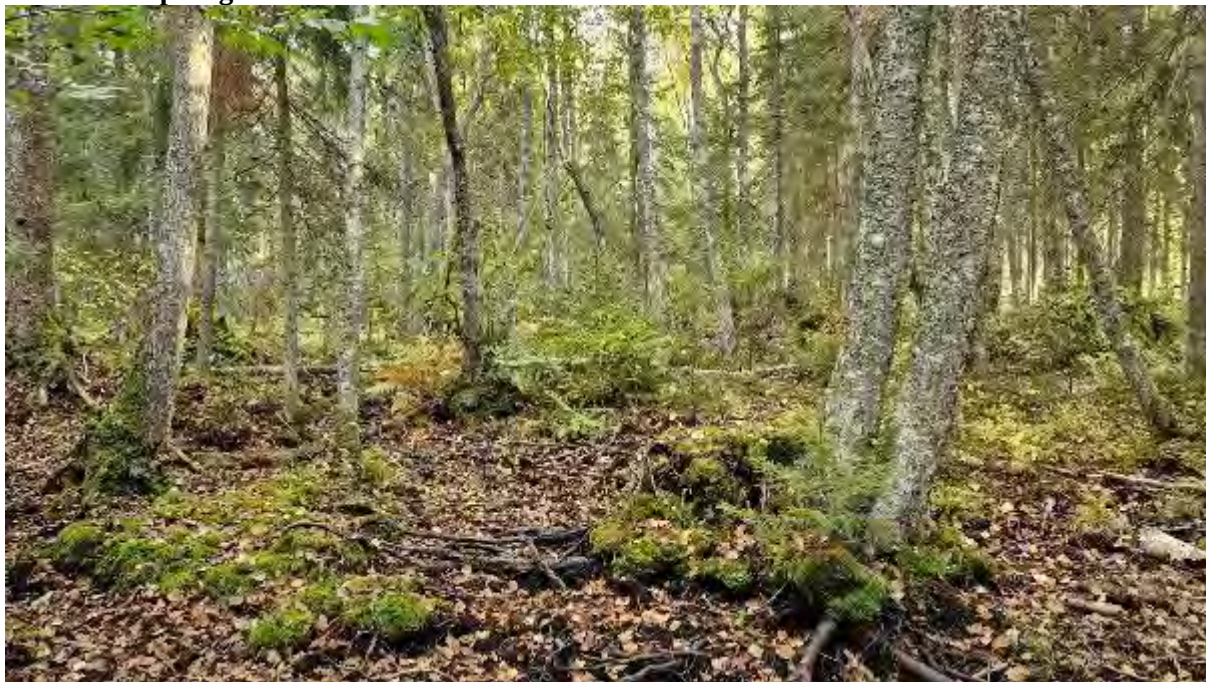
Figur 43. Foto från objektet.

| Naturtyp | Skog | Beskrivning |
|---|---|---|
| Natura 2000-habitat med naturlig dynamik och i stort sett opåverkad hydrologi. Mycket död ved, variabel miljö, blött under delar av året, socklar, lång kontinuitet. Förekomst av ett flertal naturvårdsarter, varav två rödlistade. | | |

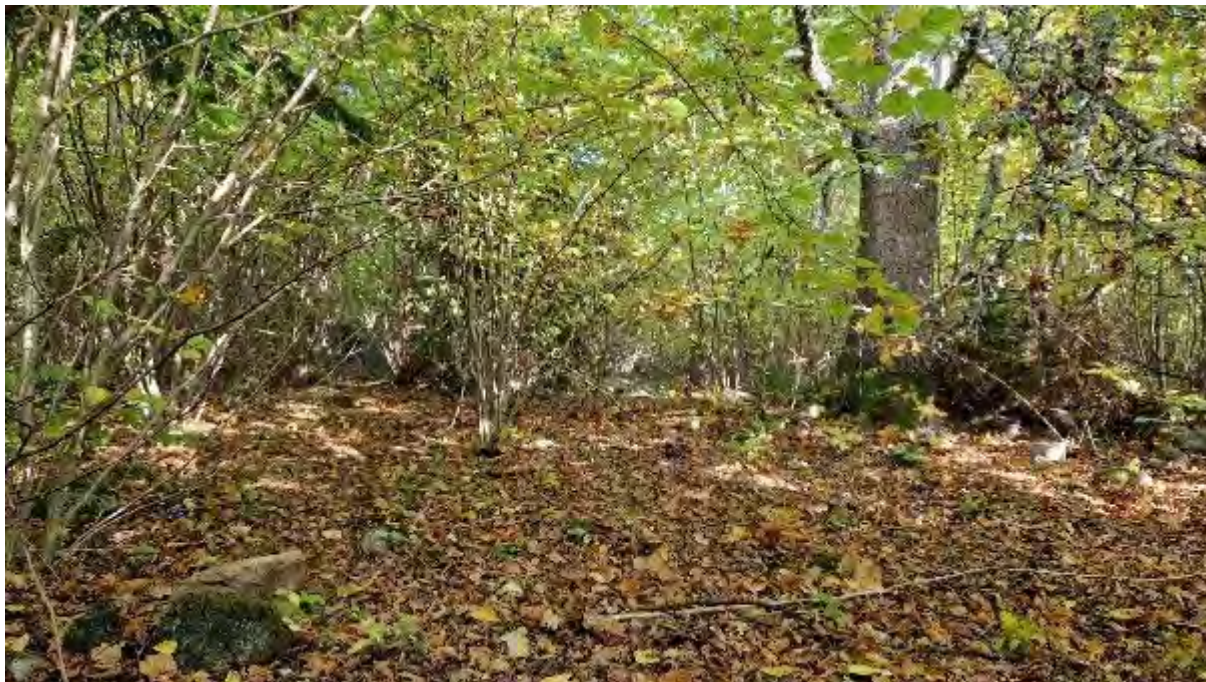
**Figur 44.** Foto från objektet.

| Naturtyp | Skog | Beskrivning |
|---|---|---|
| 200-åriga ekar, odlingsrösen, hasselbuketter. Död ved saknas. Enstaka NV-arter. | | |

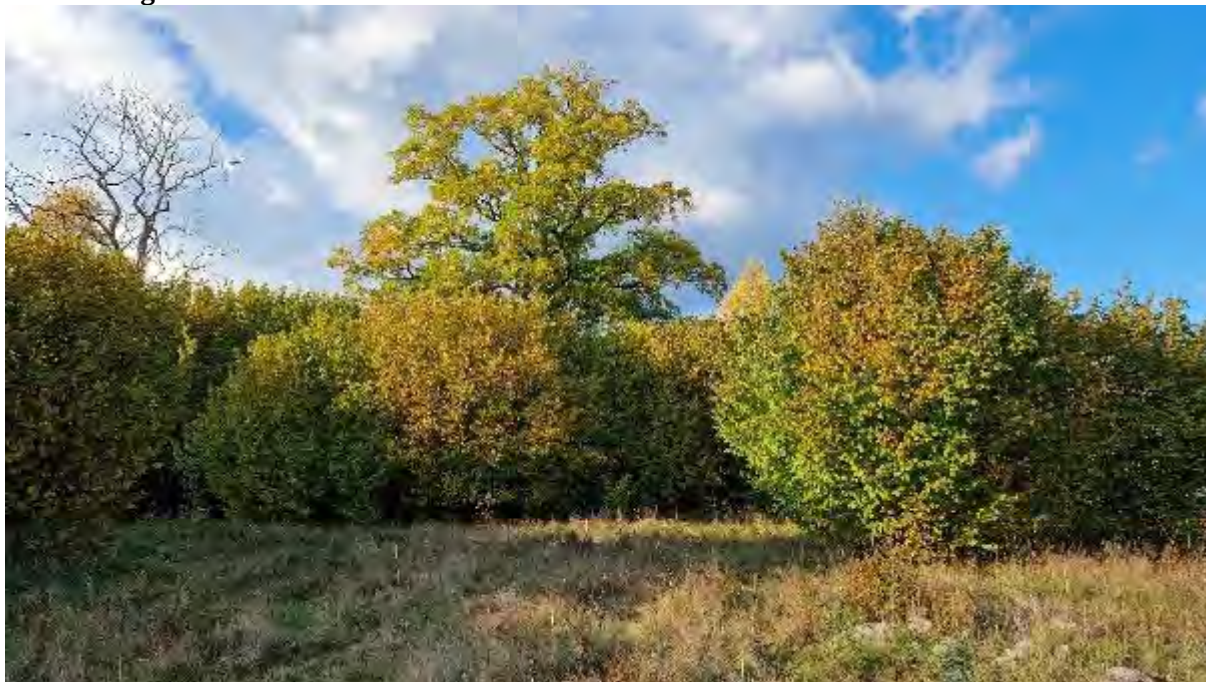
**Figur 45.** Foto från objektet.

| Silikatgräsmark, hotad naturtyp. Gott om signalarter, flera skyddade arter. | | |

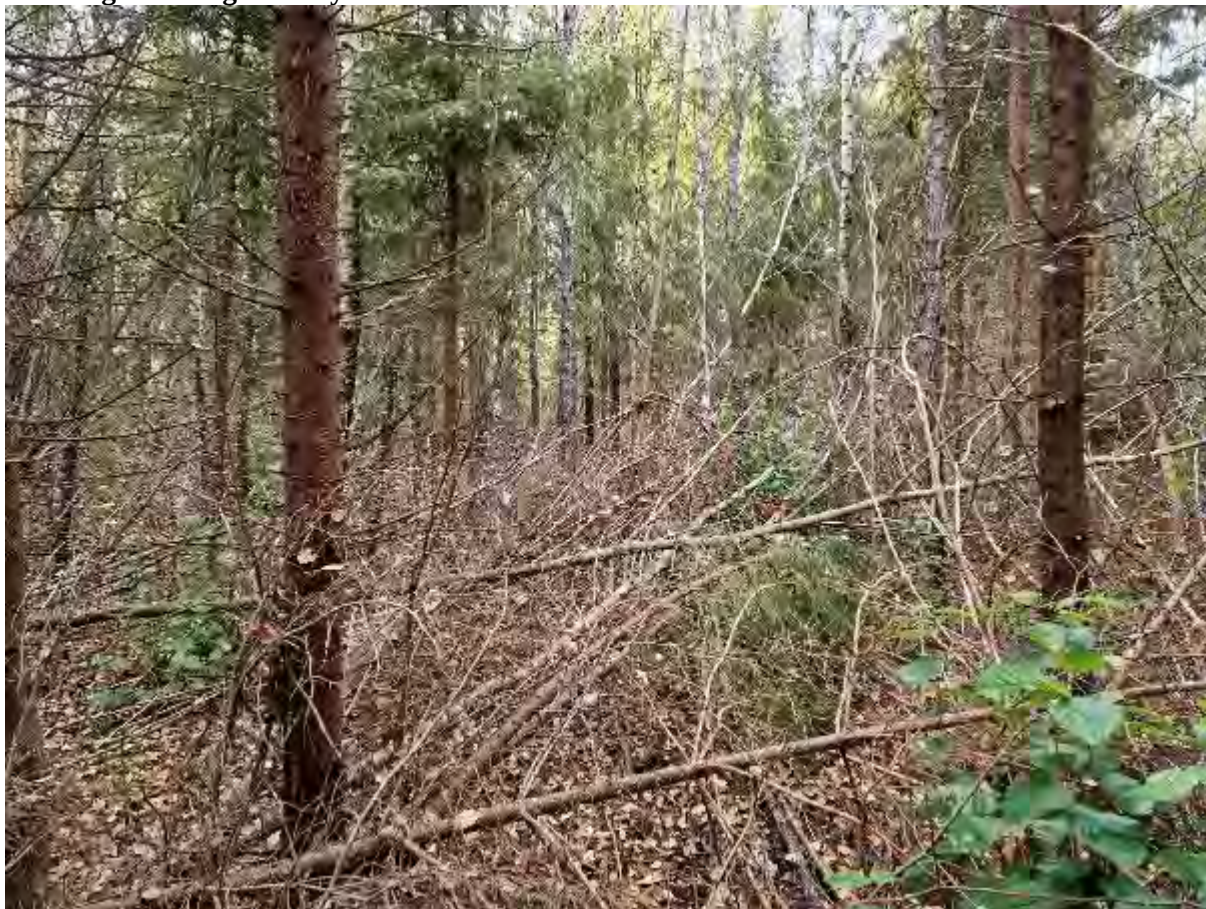
Figur 46. Foto från objektet.

| Naturtyp | Skog | Beskrivning |
|---|---|---|
| Kalkpåverkad mark, unga träd och ganska gott om död ved med låg kvalitet. Enstaka naturvårdsarter, i små förekomster. Svag klass 3. | | |

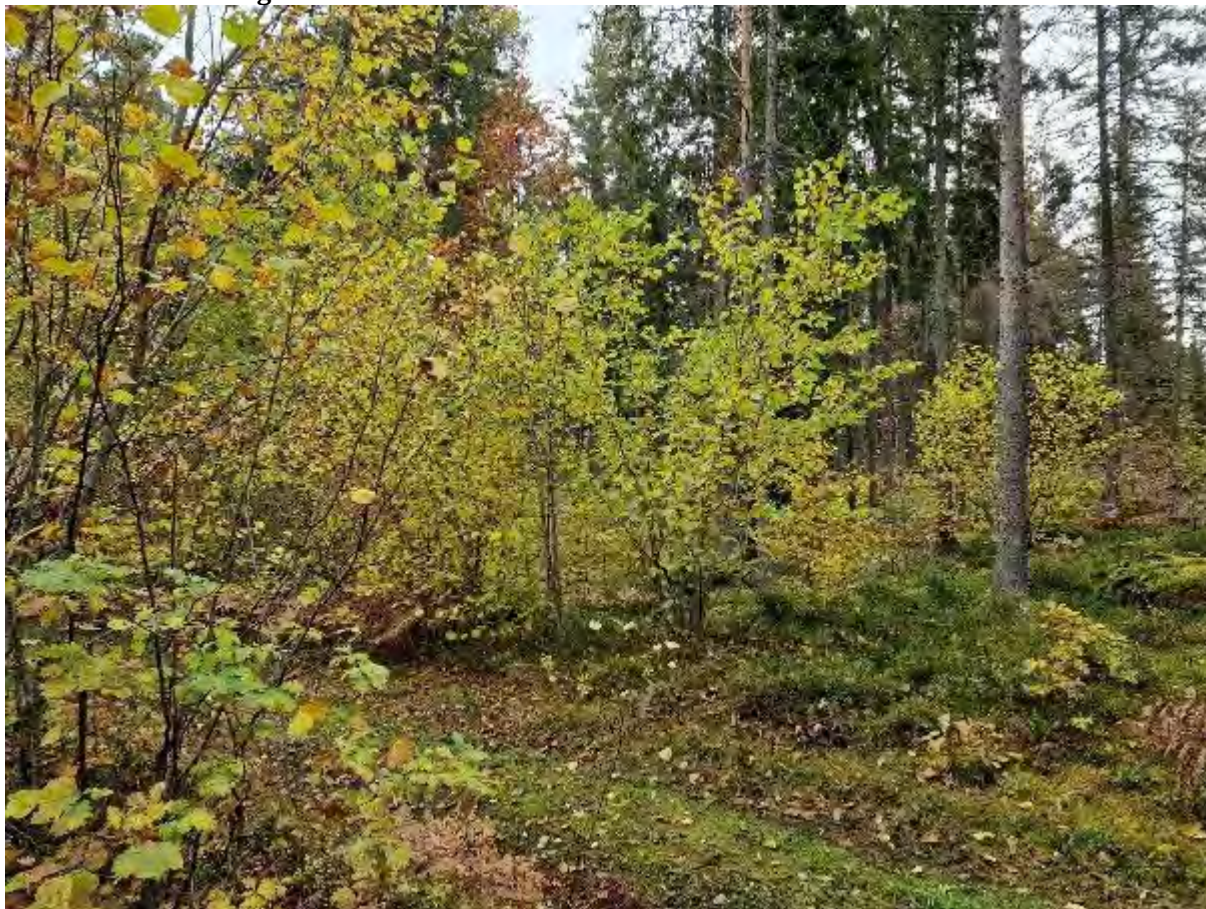
Figur 47. Foto från objektet.

| Naturtyp | Skog | Beskrivning |
|---|---|---|
| Kalkpåverkad och lövrik, med ont om död ved och få gamla träd. Flera naturvårdsarter, stor förekomst av skogsknipprot. | | |

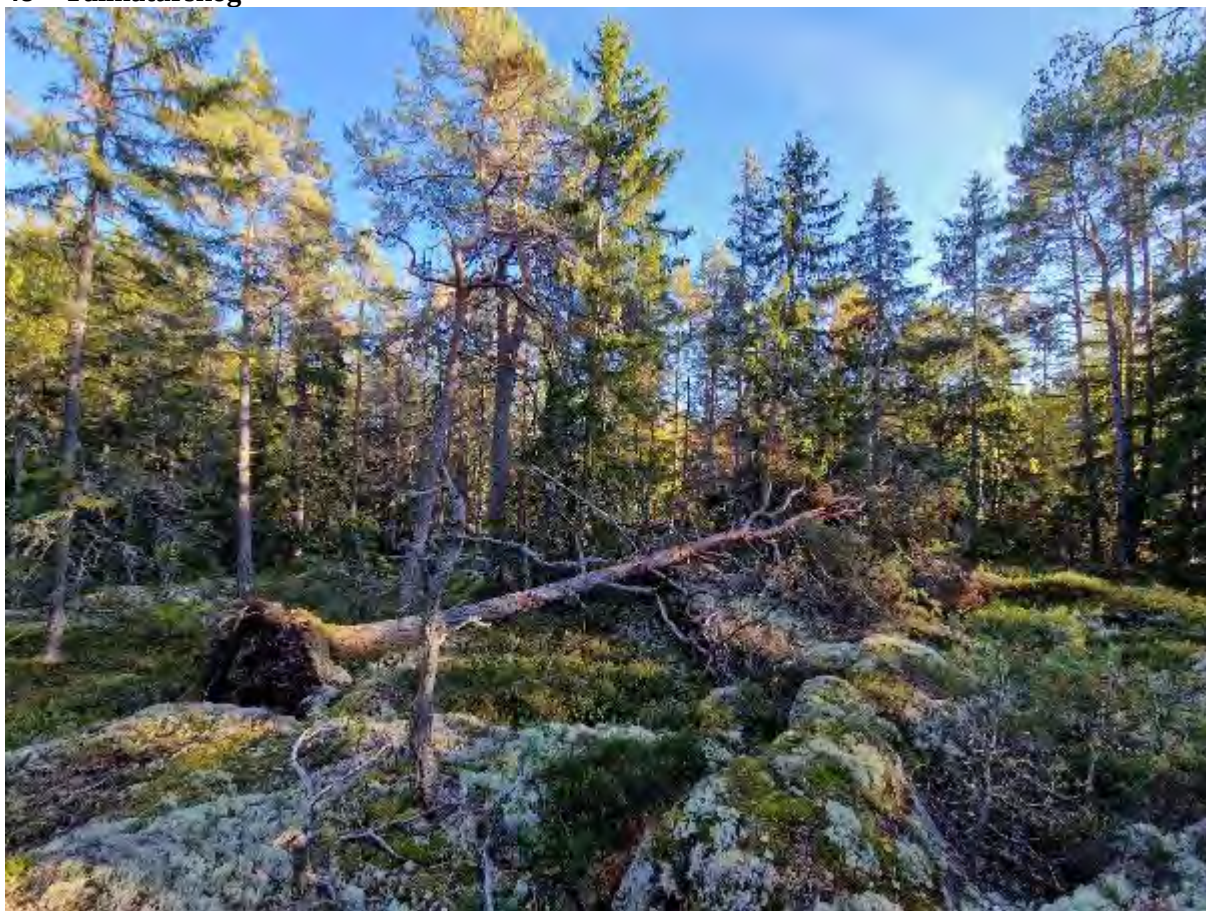
**Figur 48.** Foto från objektet.

| Naturtyp | Skog | Beskrivning |
|---|---|---|
| Naturvärdesklass | 2 | Tallskog med inblandning av gran, asp och björk. Till största delen på hållmark, men delvis också påverkat av markvatten, där mer gran förekommer. Tallarna är uppskattningsvis över 120 år gamla med delvis platta toppar. Stor dimensionsvariation, med flera grova granar i de fuktigare partierna. Det finns gott om lågor av både tall och gran, dock mest i form av nyare vindfällan. Det finns även en hel del torrakor. Endast delar av området bär spår av tidigare plockhuggning. |
| Relativt hög trädålder, mycket död ved, både stående och liggande. Varierat område med hållar och fuktpartier. Flera naturvårdsarter knutna till död ved. | | |

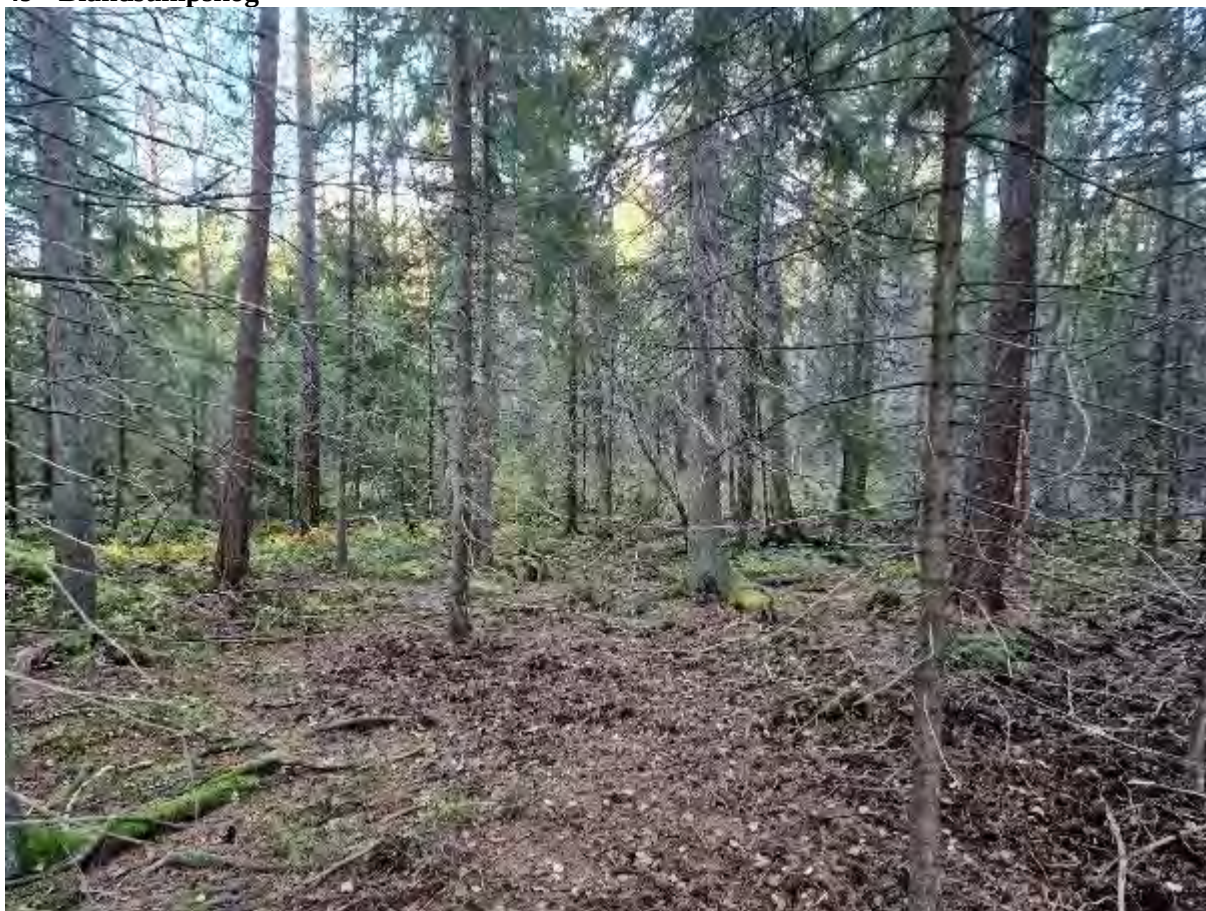
Figur 49. Foto från objektet.

| Källpåverkat, kalk, en del död ved. Dikat. Flera naturvårdsarter i goda antal, både marksvampar och kärlväxter. | | |

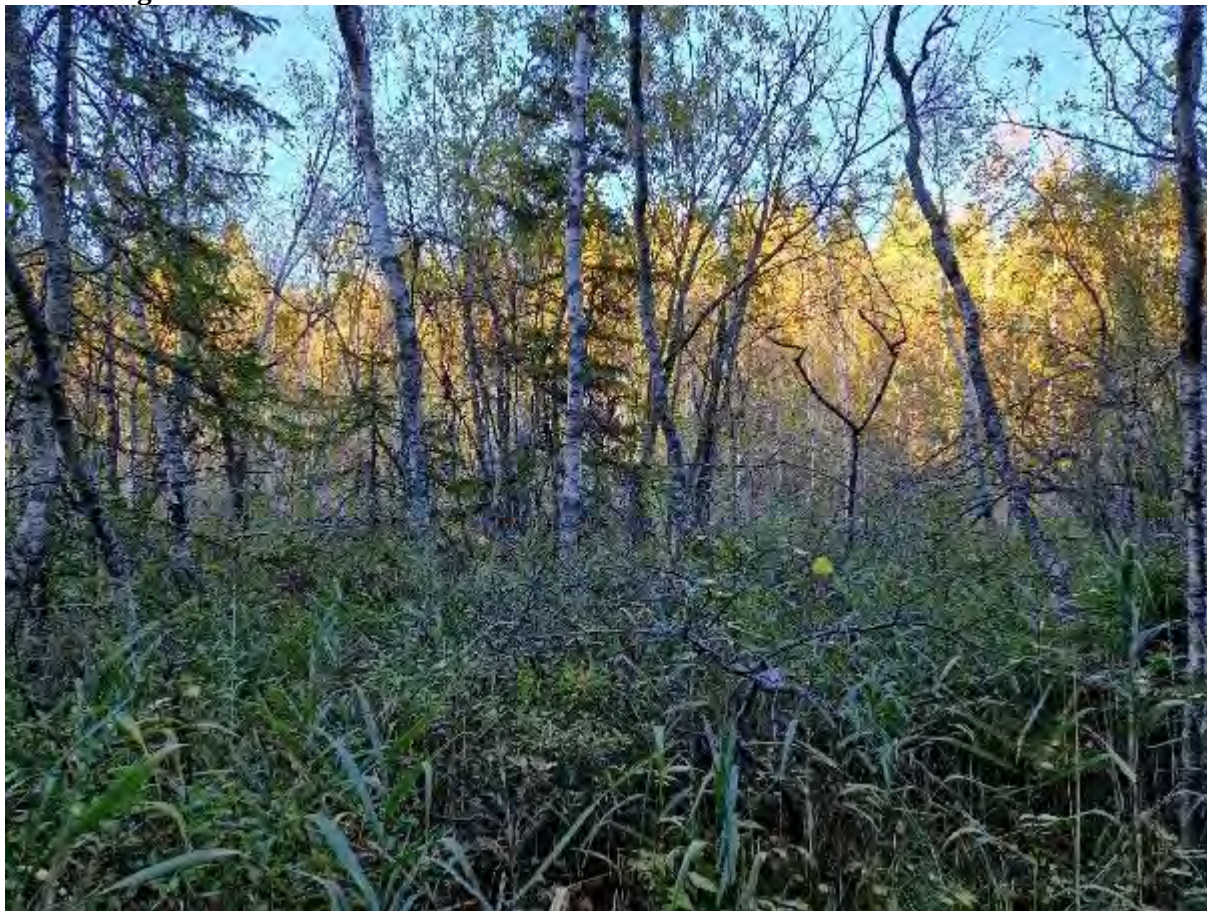
Figur 50. Foto från objektet.

| Naturtyp | Våtmark | Beskrivning |
|---|---|---|
| Viss artrikedom, inga NV-arter påträffades. | | |

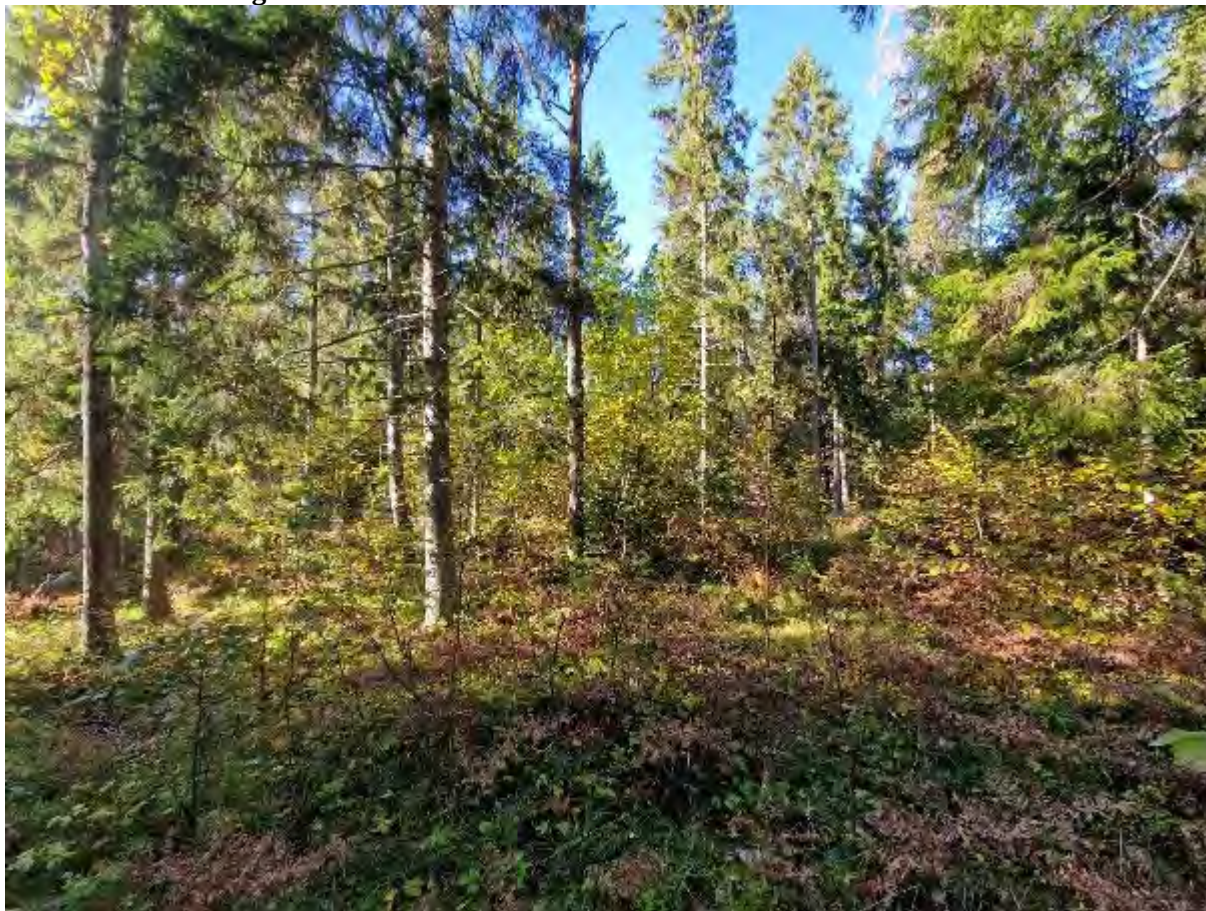
Figur 51. Foto från objektet.

| Naturtyp | Skog | Beskrivning |
|---|---|---|
| Lövrikt och olikåldrigt med en del död ved. Viss kalkpåverkan. Förekomst av flera NV-arter. | | |

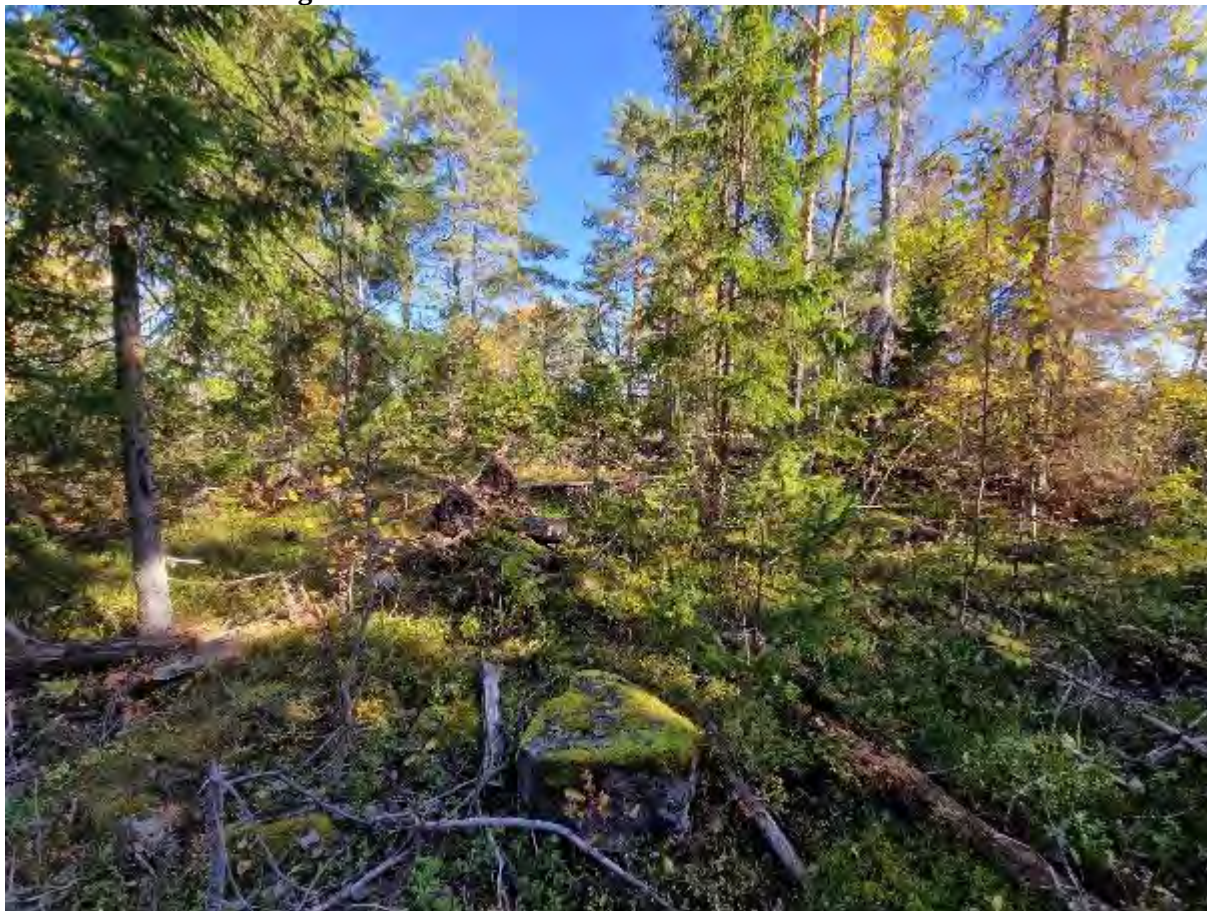
Figur 52. Foto från objektet.

| Naturtyp | Skog | Beskrivning |
|---|---|---|
| Aspinslag, äldre träd, mycket död ved. Ett par NV-arter knutna till gräsmarker. | | |

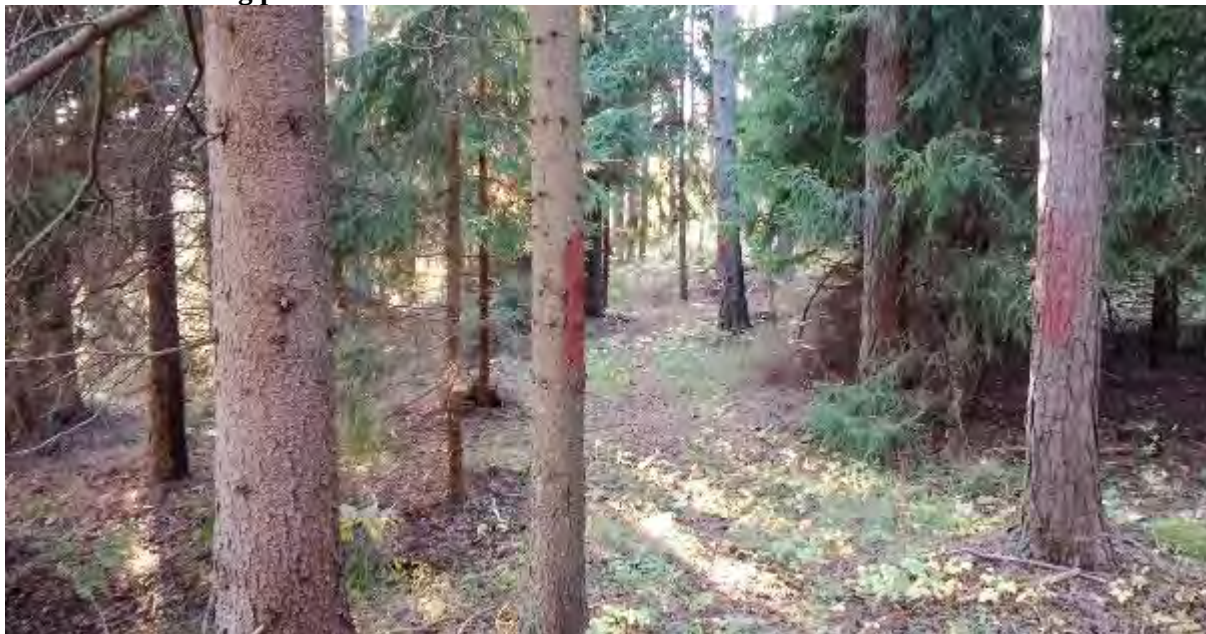
Figur 53. Foto från objektet.

| Kalkrikedom, lövinslag, fina brynmiljöer och viss förekomst av död ved, främst granlågor. Flera NV-arter, främst kalkindikatorer samt gräsmarksarter. | | |

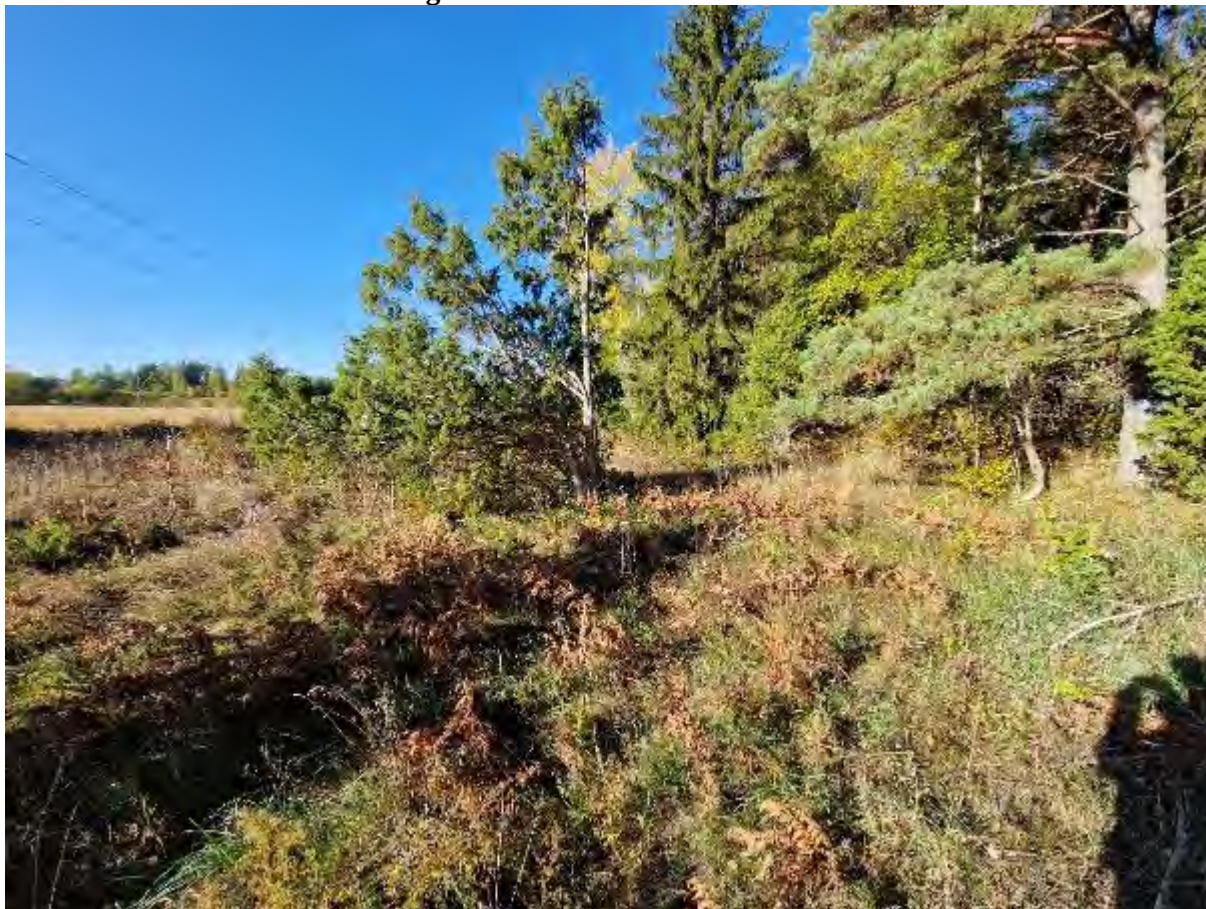
Figur 54. Foto från objektet.

| Naturtyp | Gräsmark | Beskrivning |
|---|---|---|
| Strukturrikt med blommande växter och bärande buskar, viss förekomst av död ved. Goda förekomster av flera NV-arter. | | |

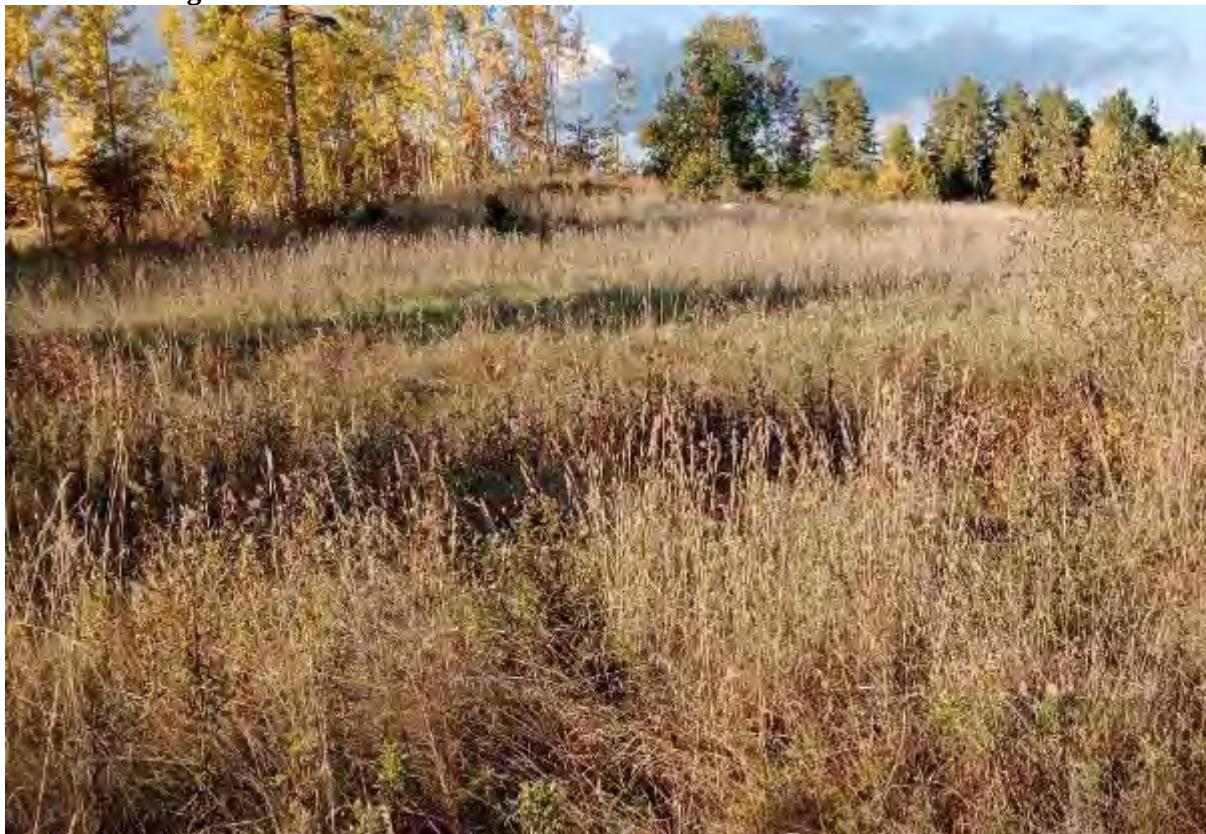
**Figur 55.** Foto från objektet.

| Ohävdad mark med flera negativa arter. Signalarter i relativt stora antal. | | |

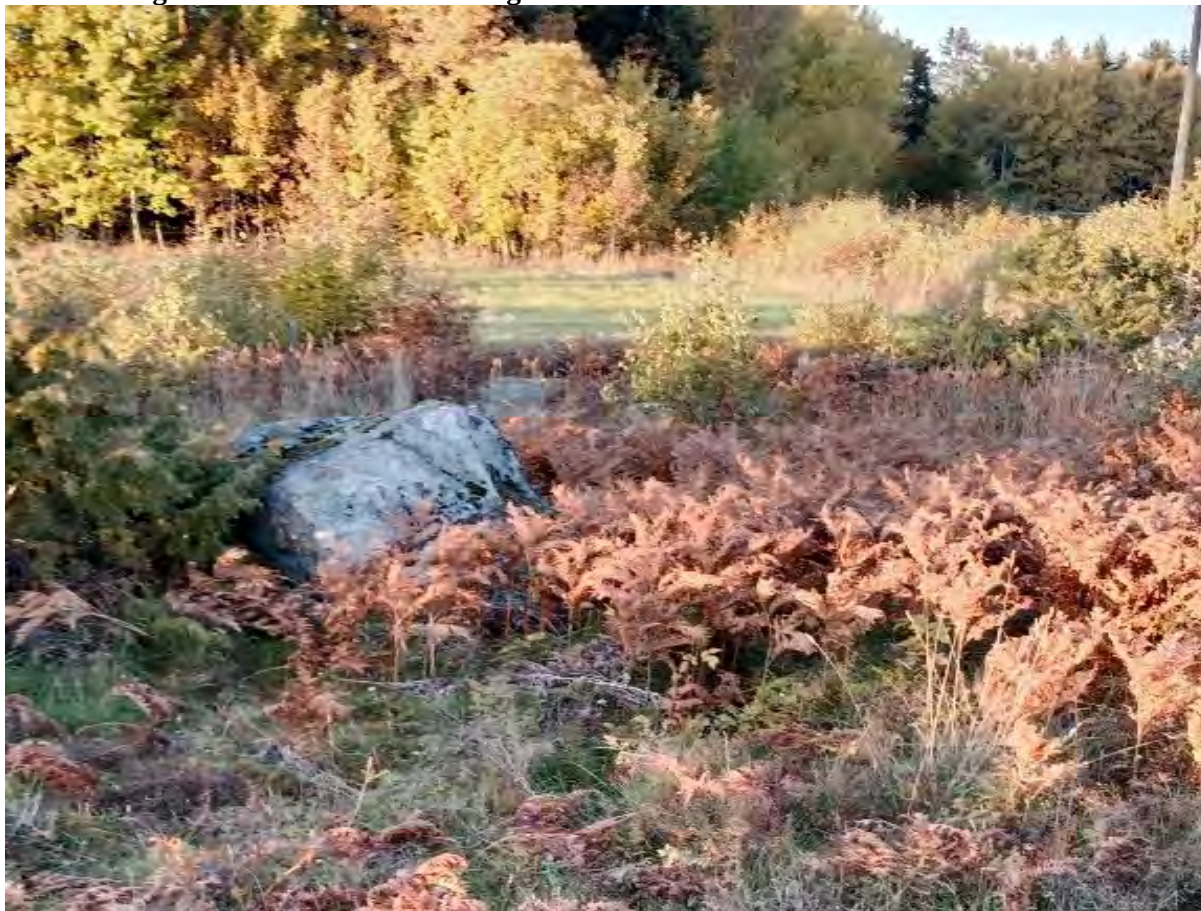
Figur 56. Foto från objektet.

| Naturtyp | Gräsmark | Beskrivning |
|---|---|---|
| Stenblock, odlingsröse och hävdhistorik finns, men igenväxning och brist på hävd sänker biotopvärdet. Visst artvärde till följd av förekomst av flera signalarter för gräsmarker, varav en rödlistad: säfferot (NT). | | |

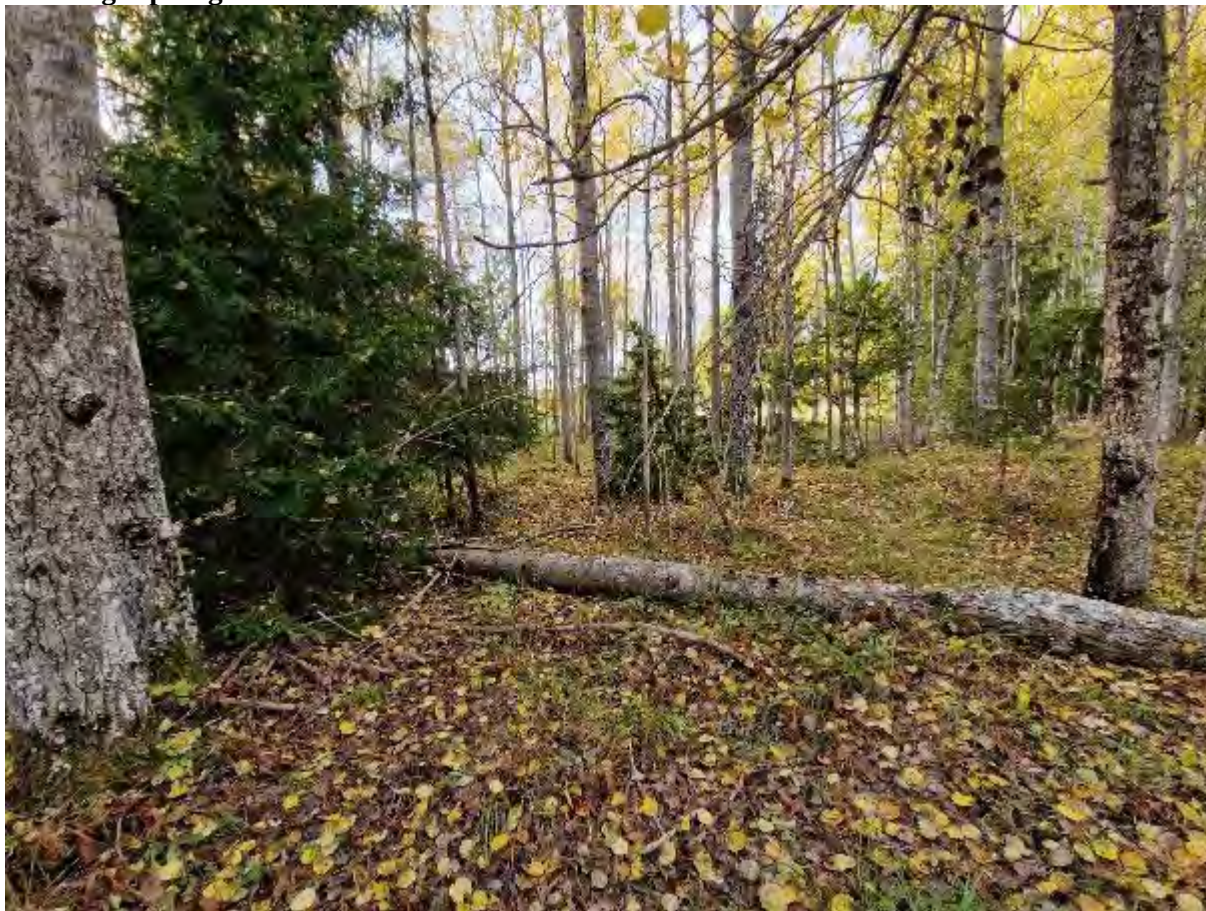
Figur 57. Foto från objektet.

| Naturtyp | Skog | Beskrivning |
|---|---|---|
| Aspbestånd med flera hålträd och lite död ved. Odlingssä. Tre NV-arter vara två förekommer i riklig mängd. | | |

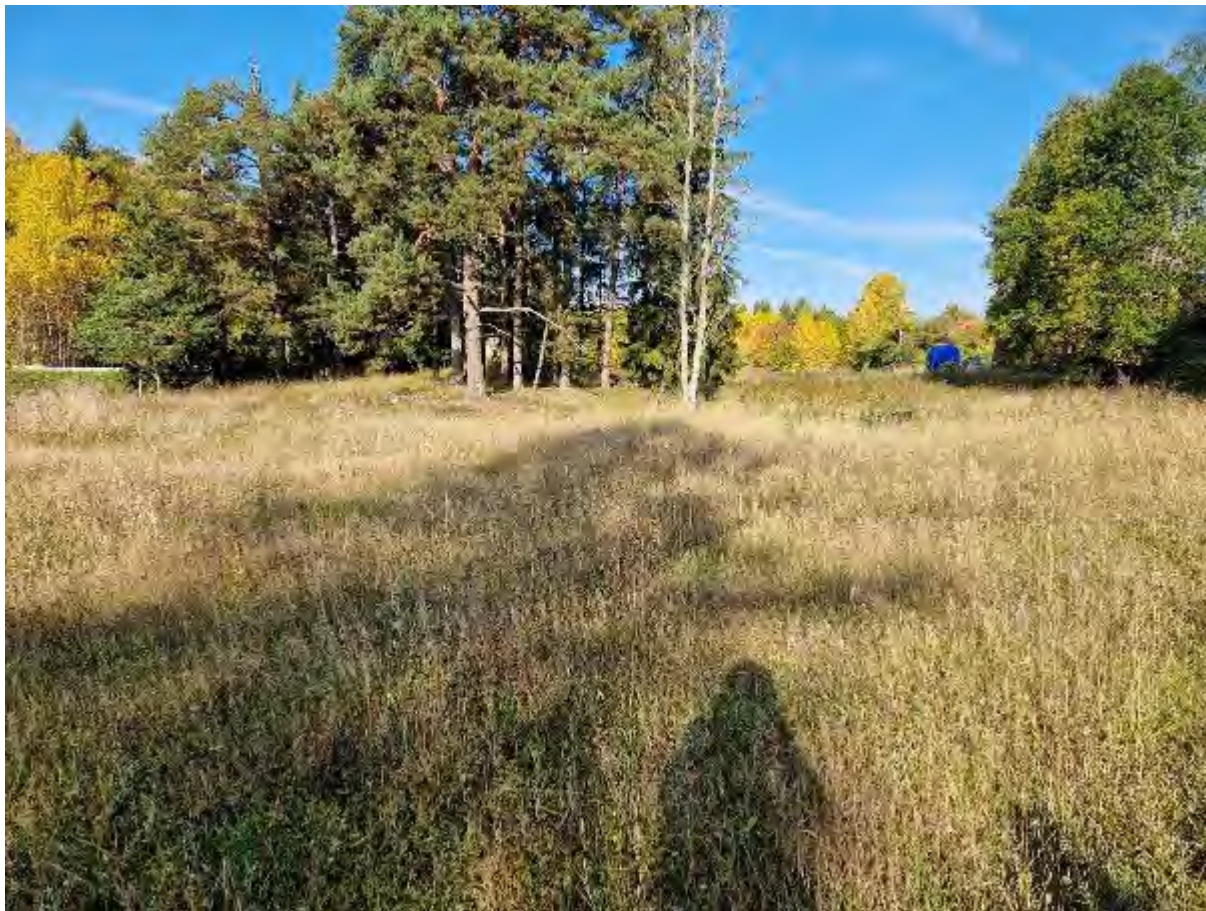
**Figur 58.** Foto från objektet.

| Hävdad betesmark, delvis trädklädd, lite stående död ved. Några signalarter för gräsmarker förekommer. | | |

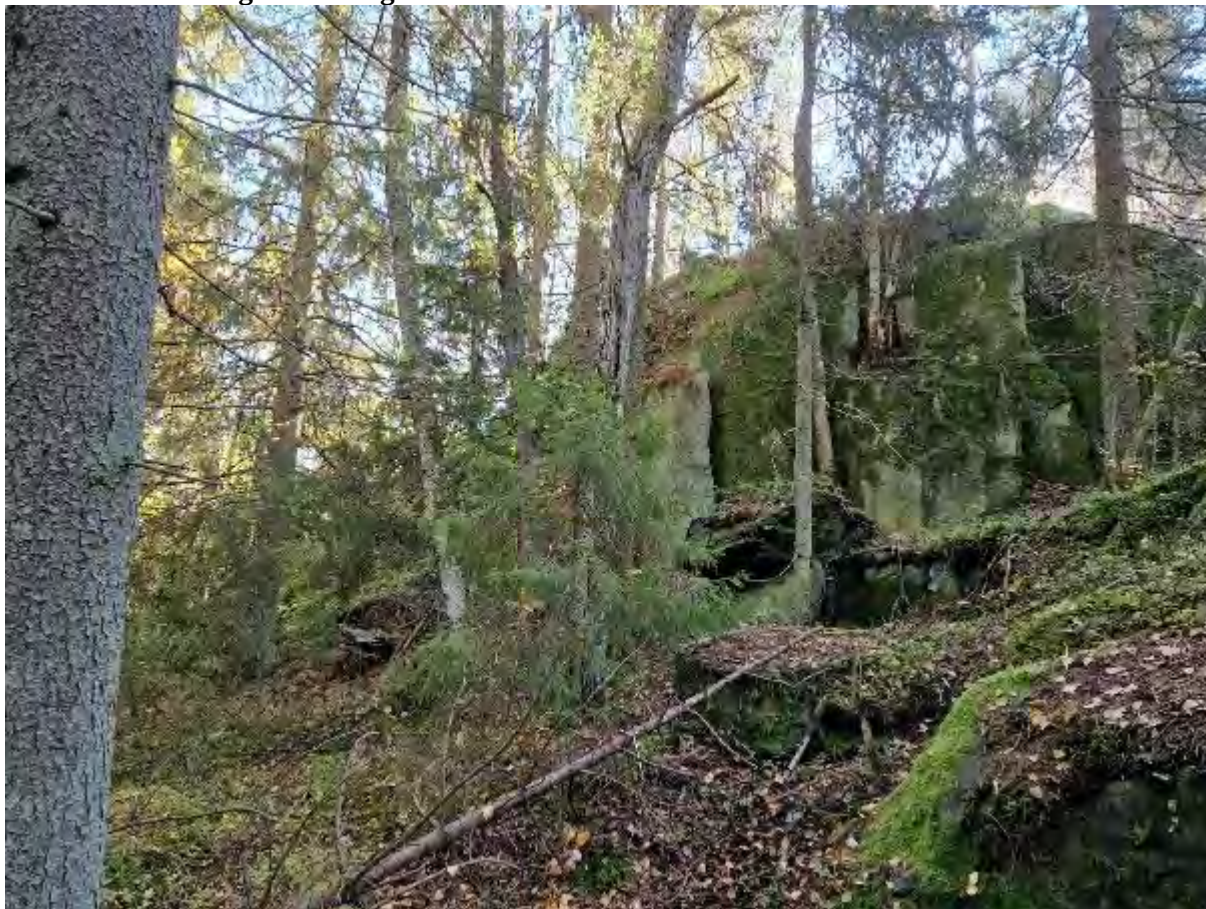
Figur 59. Foto från objektet.

| Naturtyp | Skog | Beskrivning |
|---|---|---|
| Biotopvärde knutet till lodytor, lövinslag och förekomsten av många lågor. Tre NV-arter, varav blåsippa finns i större antal. | | |

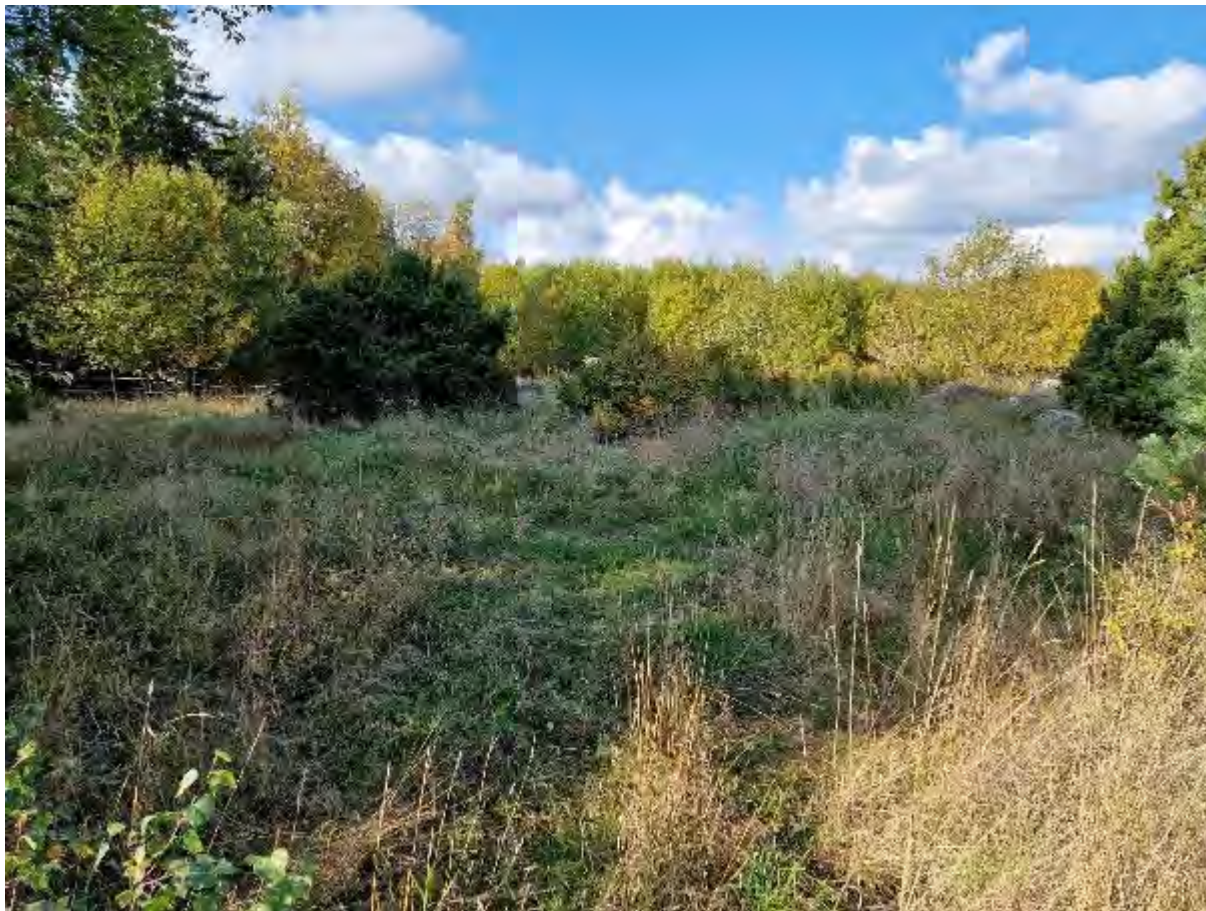
Figur 60. Foto från objektet.

| Bärande träd och buskar bidrar till biotopvärdet, liksom hävdhistorik och förekomsten av blockiga partier. Flera signalarter förekommer, varav några i bra antal. | | |

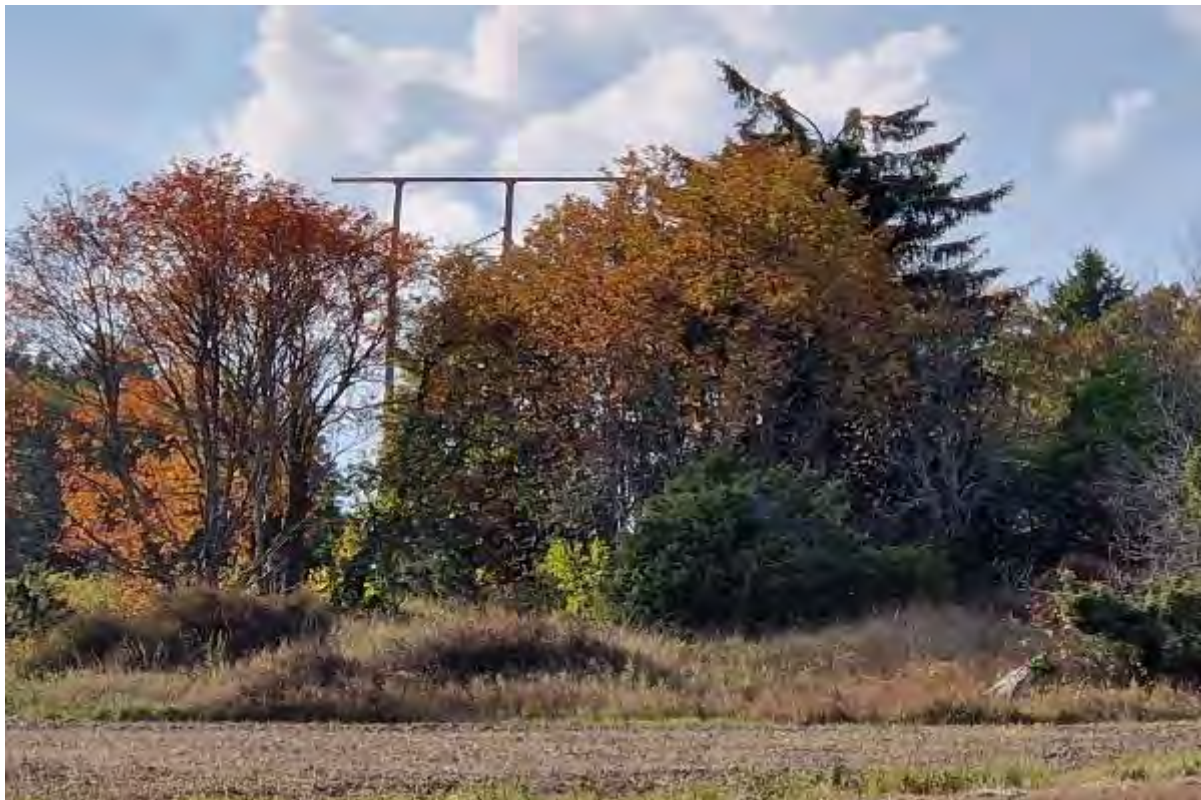
**Figur 61.** Foto från objektet.

| Hävdhistorik, lövträd, bärande buskar, flera odlingsrösen. Ett flertal signalarter för gräsmarker finns, vara flera med livskraftig förekomst. | | |

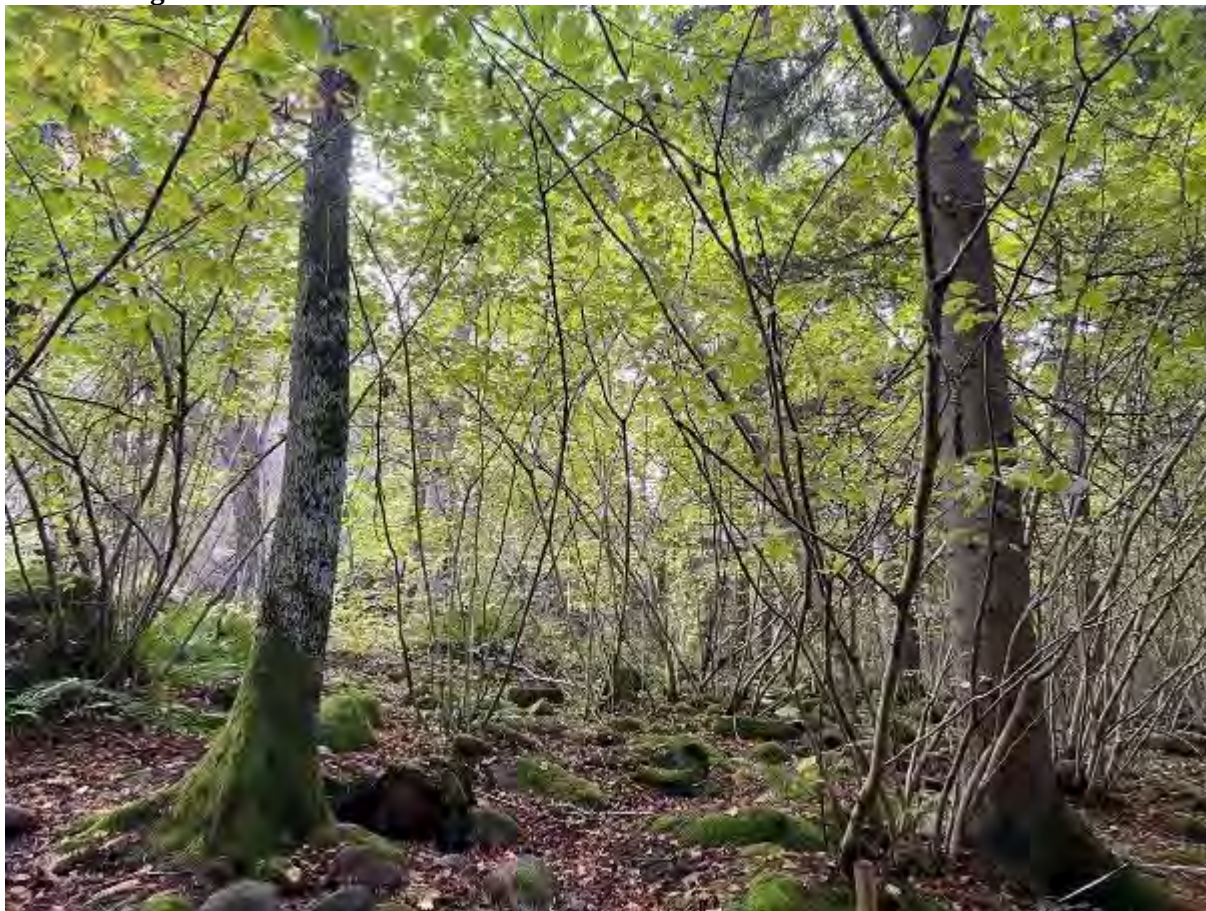
Figur 62. Foto från objektet.

| Lövskogslund, nyckelbiotop. Flera signalarter förekommer. | | |
