## Naturvärdesinventering Gråska-Senneby - Norrtälje kommun

Naturföretaget 2022

Inför en koncessionsansökan gällande en ny kraftledning mellan Gråska och Senneby i Norrtälje kommun utförde Naturföretaget en naturvärdesinventering på uppdrag av Nektab med Vattenfall som slutkund. Inventeringsområdet utgörs av en 100 m bred och 30 km lång sträcka som löper parallellt med befintlig ledning, samt en ny sträckning som är 150 m bred och omkring 20 km lång. Fältinventeringen, som utfördes 16 juni-14 oktober 2022, följer svensk standard för Naturvärdesinventering avseende biologisk mångfald (NVI) (SS 199000:2014).

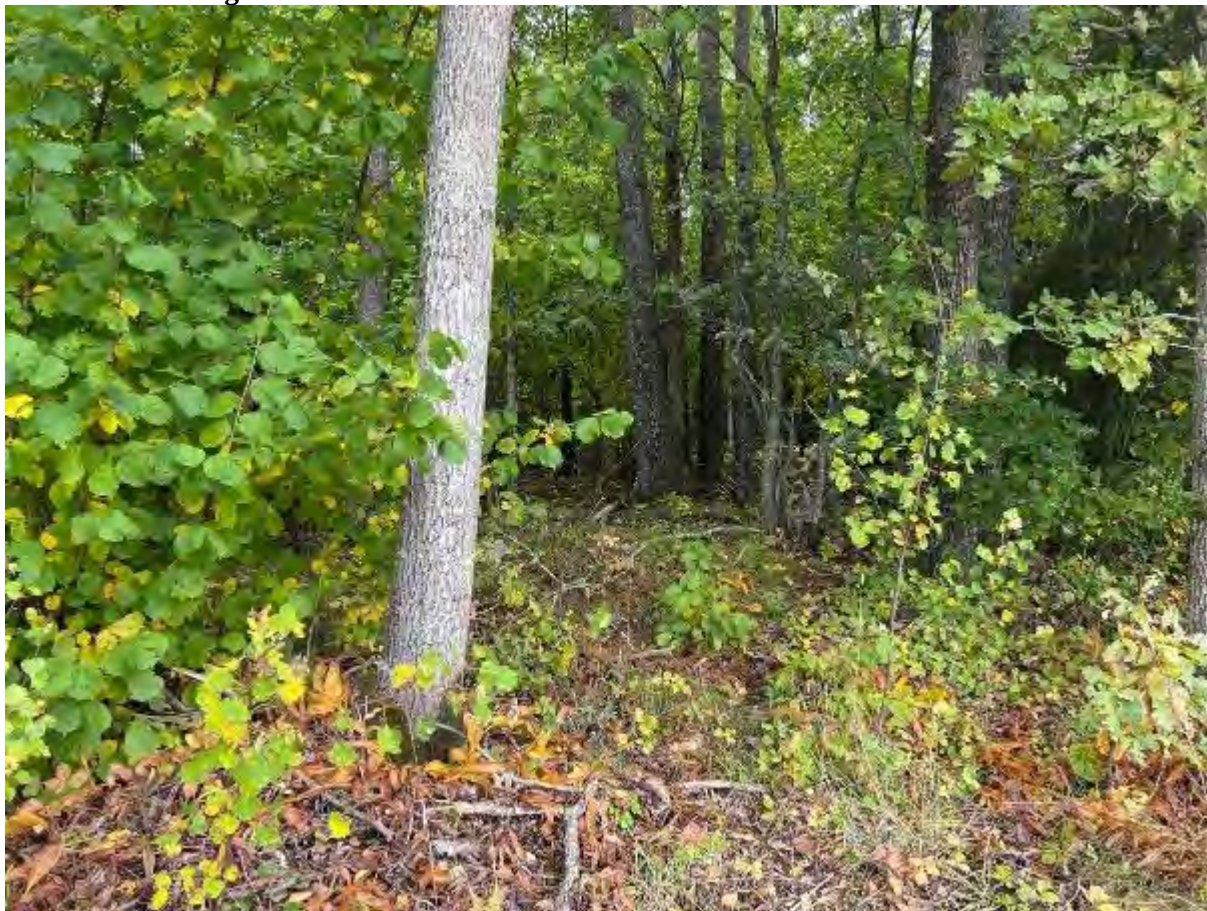
Figur 63. Foto från objektet.

| Betad lövskog med hasselbuskar. Ett par nv-arter. | | |

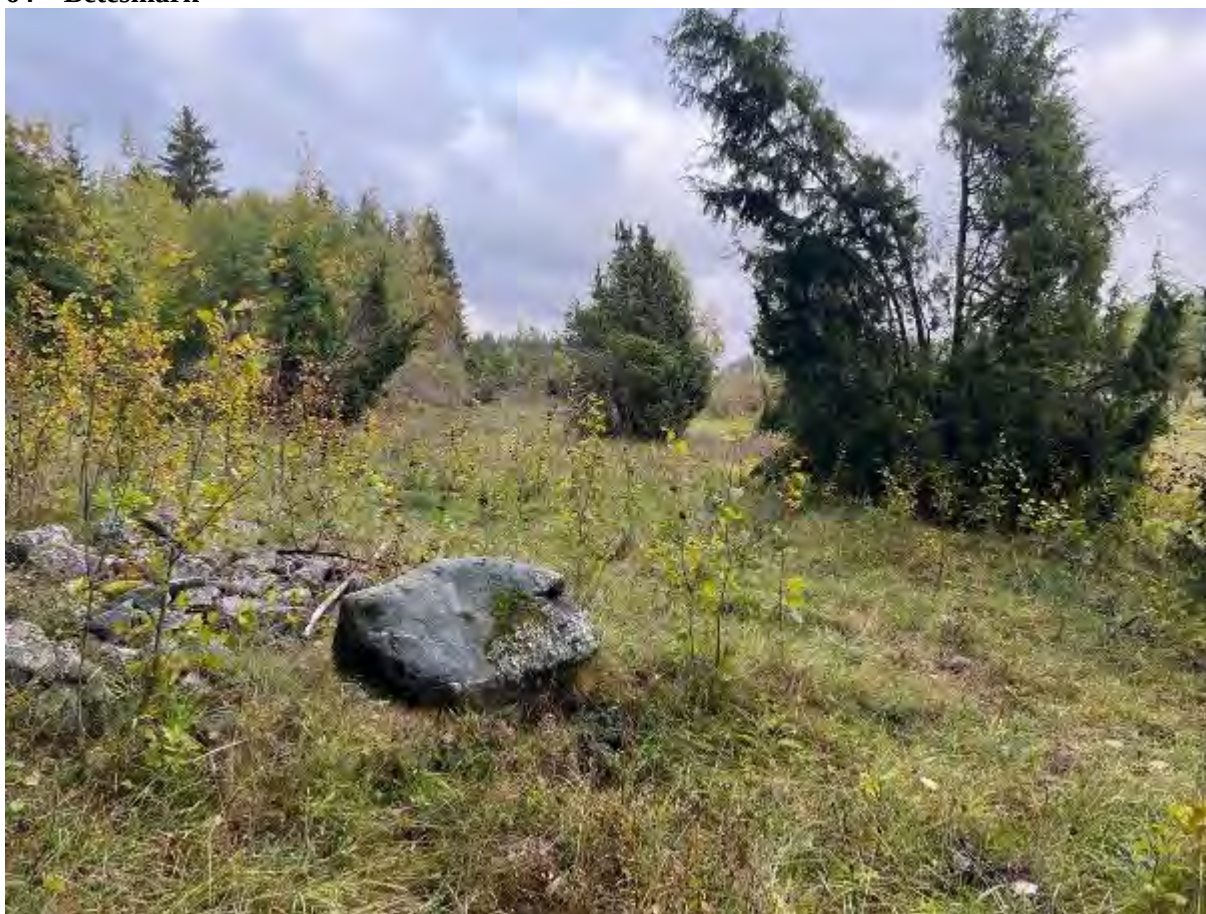
**Figur 64.** Foto från objektet.

| Naturtyp | Gräsmark | Beskrivning |
|---|---|---|
| Naturbetesmark med lång hävdkontinuitet. Signalarter förekommer med livskraftig förekomst. | | |

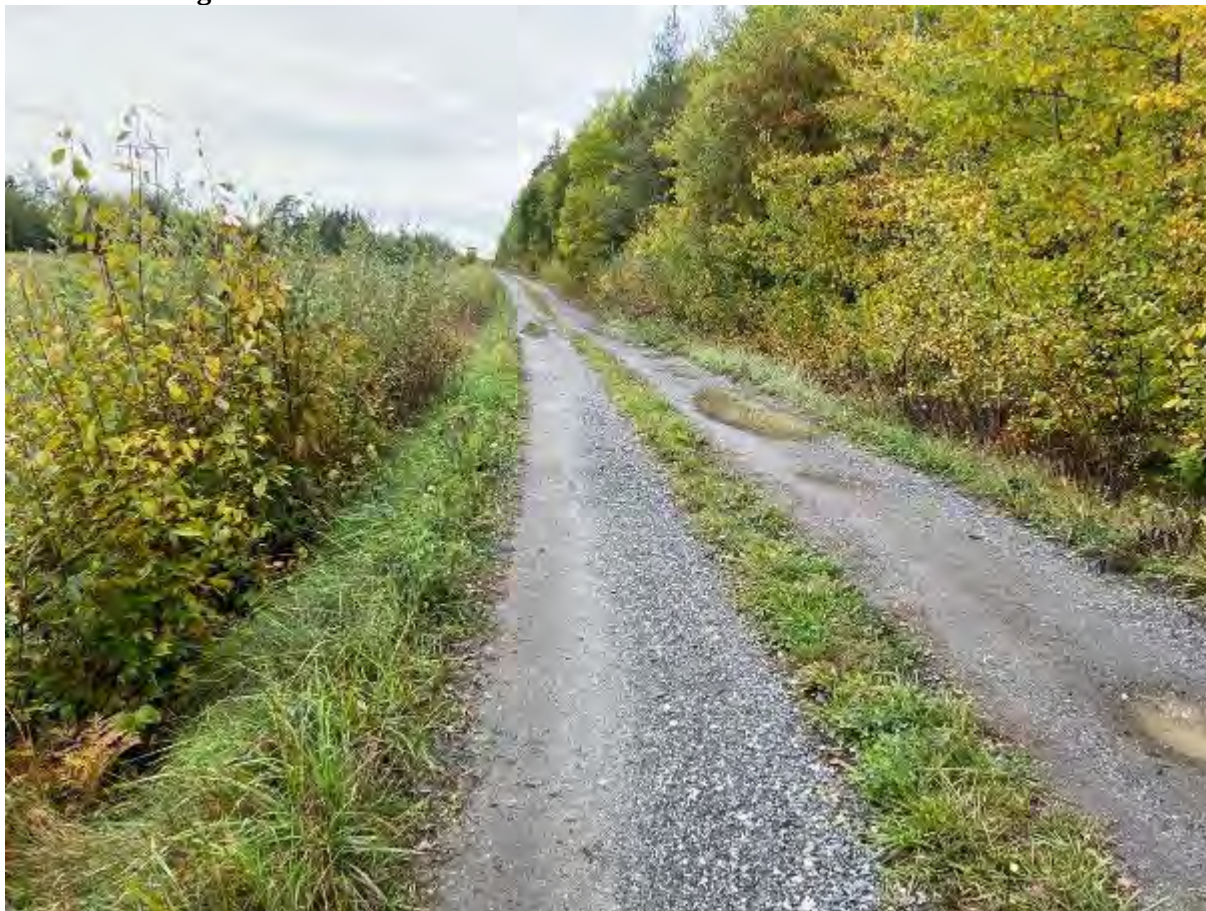
Figur 66. Foto från objektet.

## 66 – Artrika vägkanter

| Biotopvärde med avseende på att det är en vägkant som hålls öppen. Flera signalarter förekommer med livskraftig förekomst. | | |

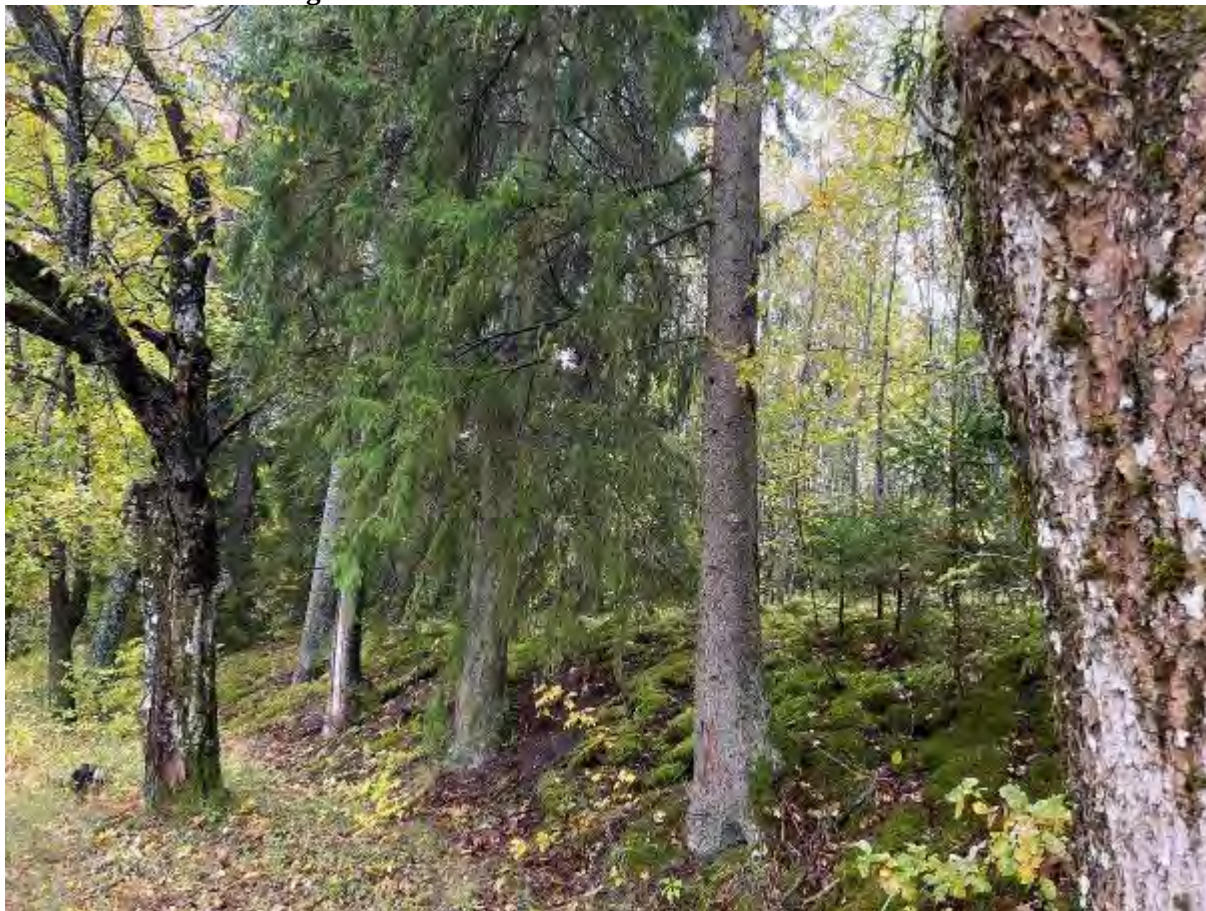
**Figur 67.** Foto från objektet.

## 67 – Örtrik lövblandskog

| Naturvårdsarter | Ask, blåsippa, brudbröd, gullviva, skogsalm, sårläka. | Örtrik lövblandskog som sluttar ner mot kanalen. Här förekommer asp, rönn, lönn, sälg och även några exemplar av yngre skogsalm. Ner mot kanalen finns det en äldre allé som består av lönn, ask, oxel. De flesta äldre samt en död ask.<br><br>Flera signalarter förekommer, både skogliga och sådana knutna till gräsmarker. Det finns även gran och enstaka död ved. |
| Lövrikt med äldre lövträd. Flera signalarter och ett par hotade arter. | | |

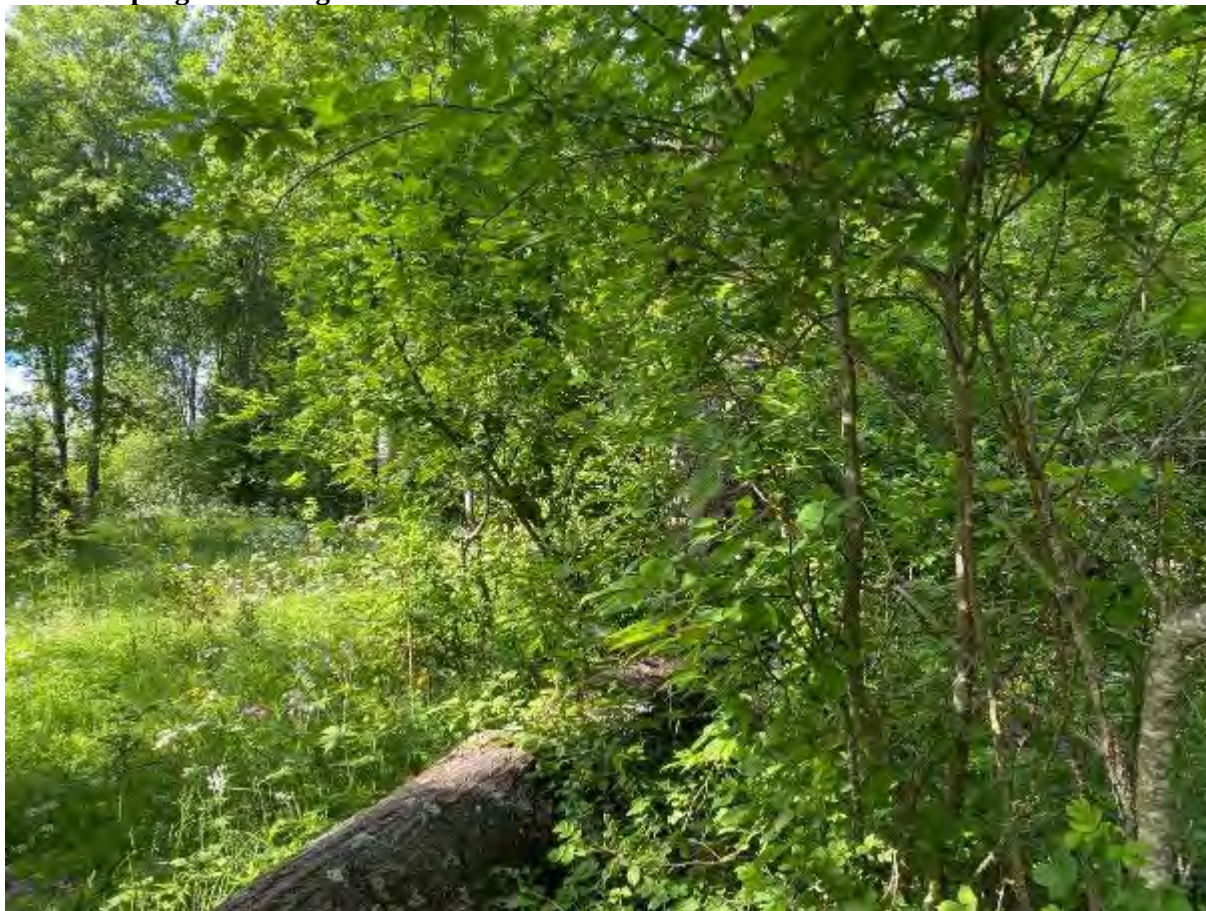
**Figur 68.** Foto från objektet.

## 68 – Betespräglad lövskog

| Naturtyp | Skog | Beskrivning |
|---|---|---|
| Naturvärdesklass | 3 | Betespräglad lövskog med dominans av asp, varav enstaka äldre. Här förekommer även ek, björk, lönn och rönn. Tvåskiktad med buskar och yngre lövträd intill kanalen. Flera signalarter förekommer som t.ex. gullviva och rödkämpar. |
| Biotopvärde med avseende på att det är lövrikt och området har viss bevarad hävdformad vegetation. Flera NV-arter förekommer. | | |

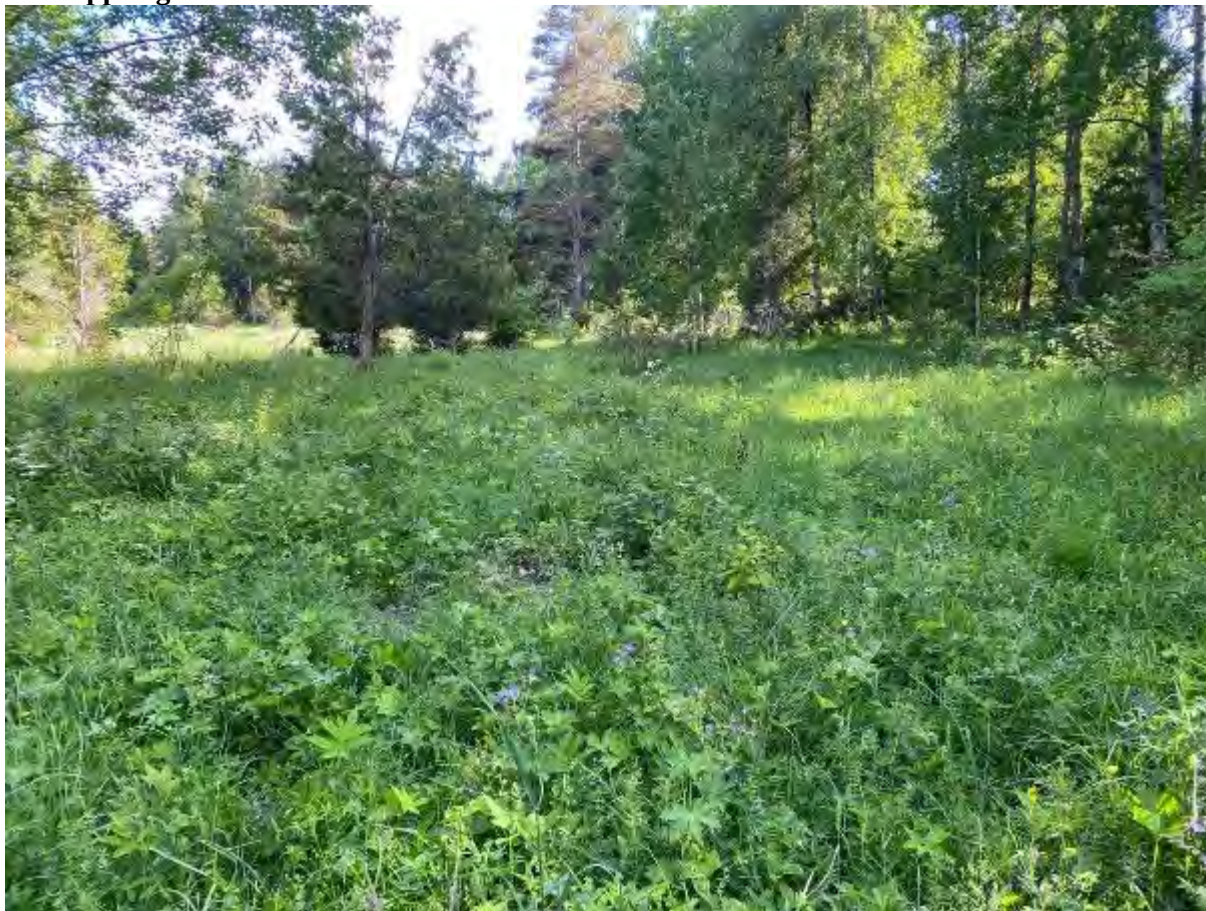
Figur 69. Foto från objektet.

## 69 – Öppen gräsmark

| Motivering till klassning | | Öppen gräsmark med flera signalarter och en rödlistad. Något igenväxande eftersom bete tycks ha upphört. |
| Tidigare betesmark. Flera naturvårdsarter förekommer. | | |

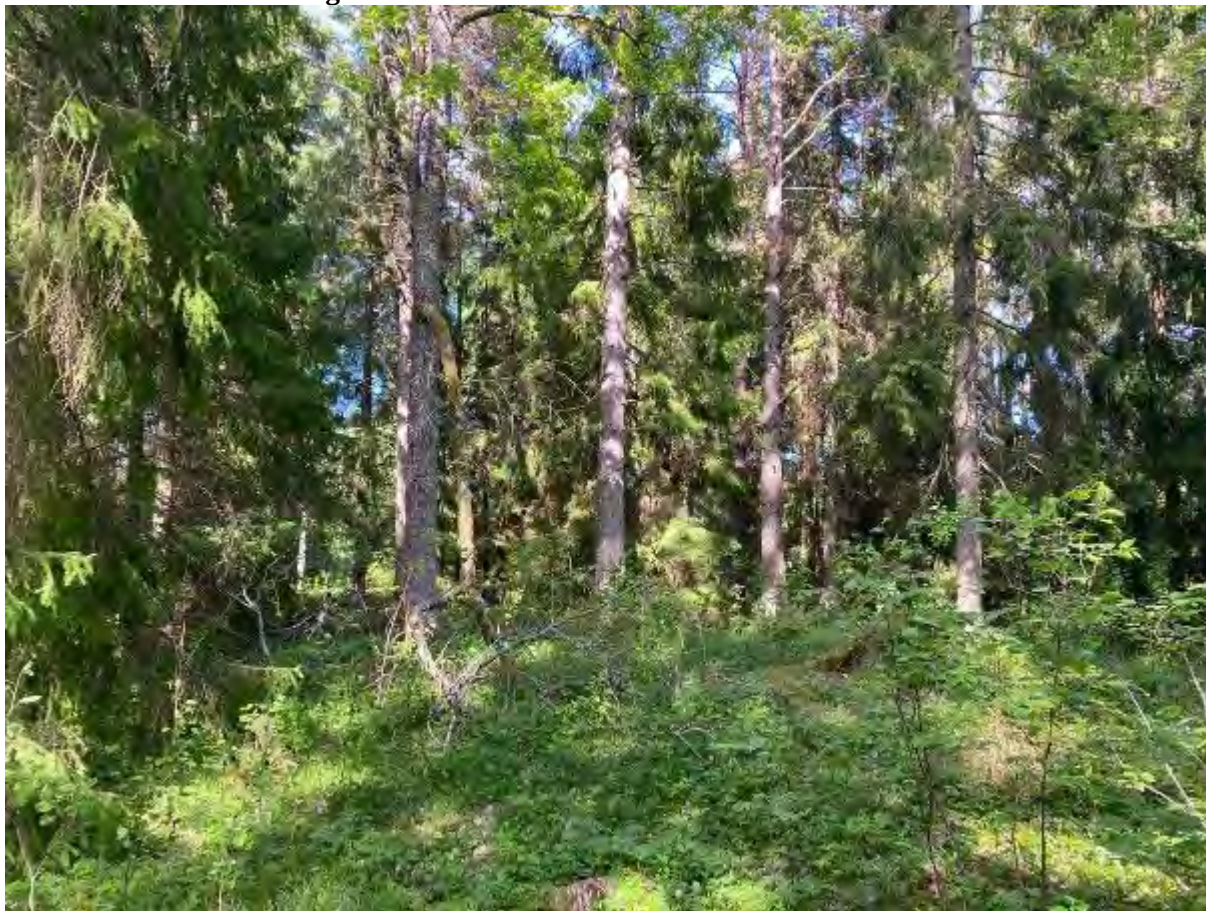
**Figur 70.** Foto från objektet.

## 70 – Örtrik barrblandskog

| Motivering till klassning | | Örtrik barrblandskog med flera signalarter knutna till gräsmarker. Gran dominerar men det förekommer även tall, rönn och björk samt en del asp. |
| Enstaka äldre träd och bitvis lövrikt. Örtrikt, med ett flertal signalarter. | | |

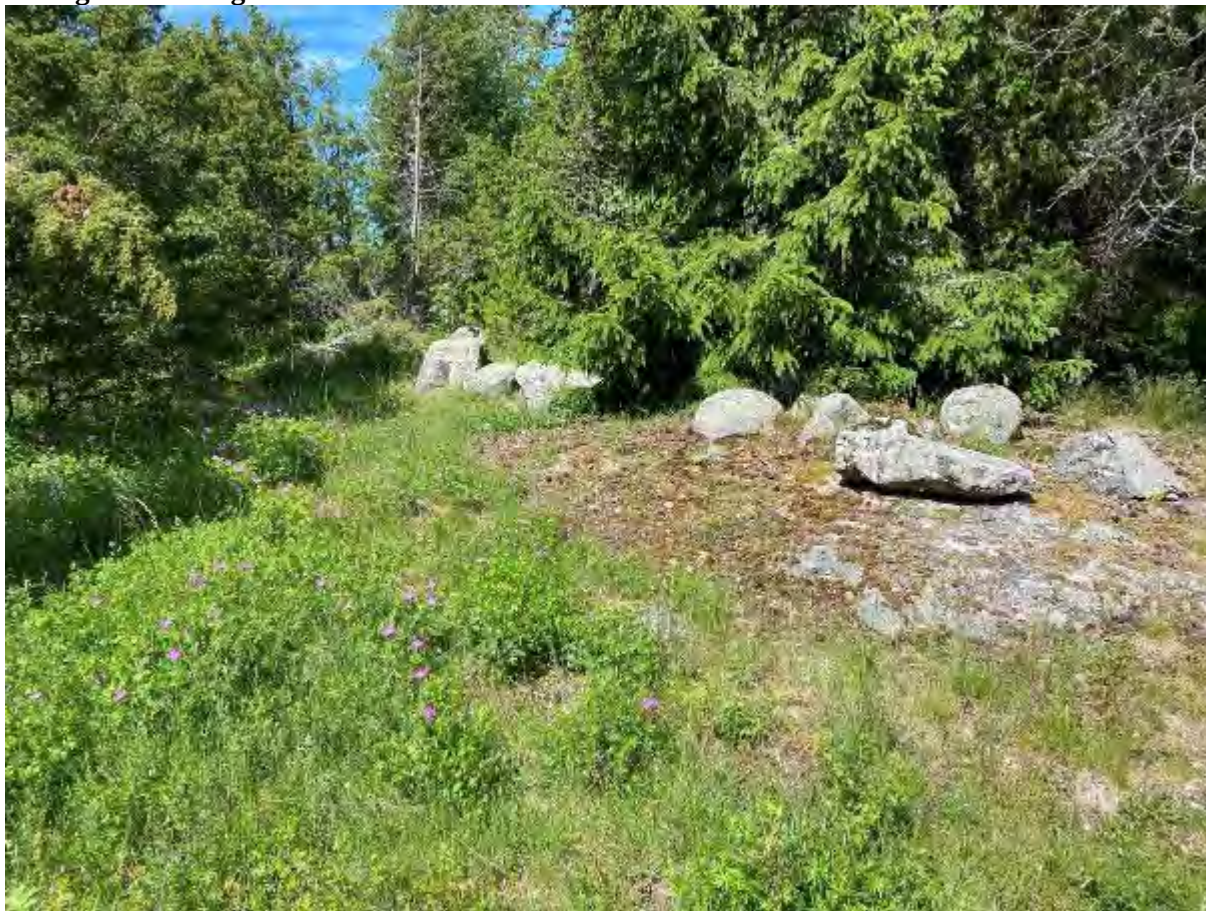
**Figur 71.** Foto från objektet.

## 71 – Igenväxande gräsmark

| Tidigare hävdad kalkgräsmark som troligen även har varit åker. Kalkgräsmark är en hotad naturtyp vilket medför högt biotopvärde. Området är artrikt med ett flertal NV-arter, varav ett par rödlistade: backklöver (NT) samt ljus solvända (NT). | | |

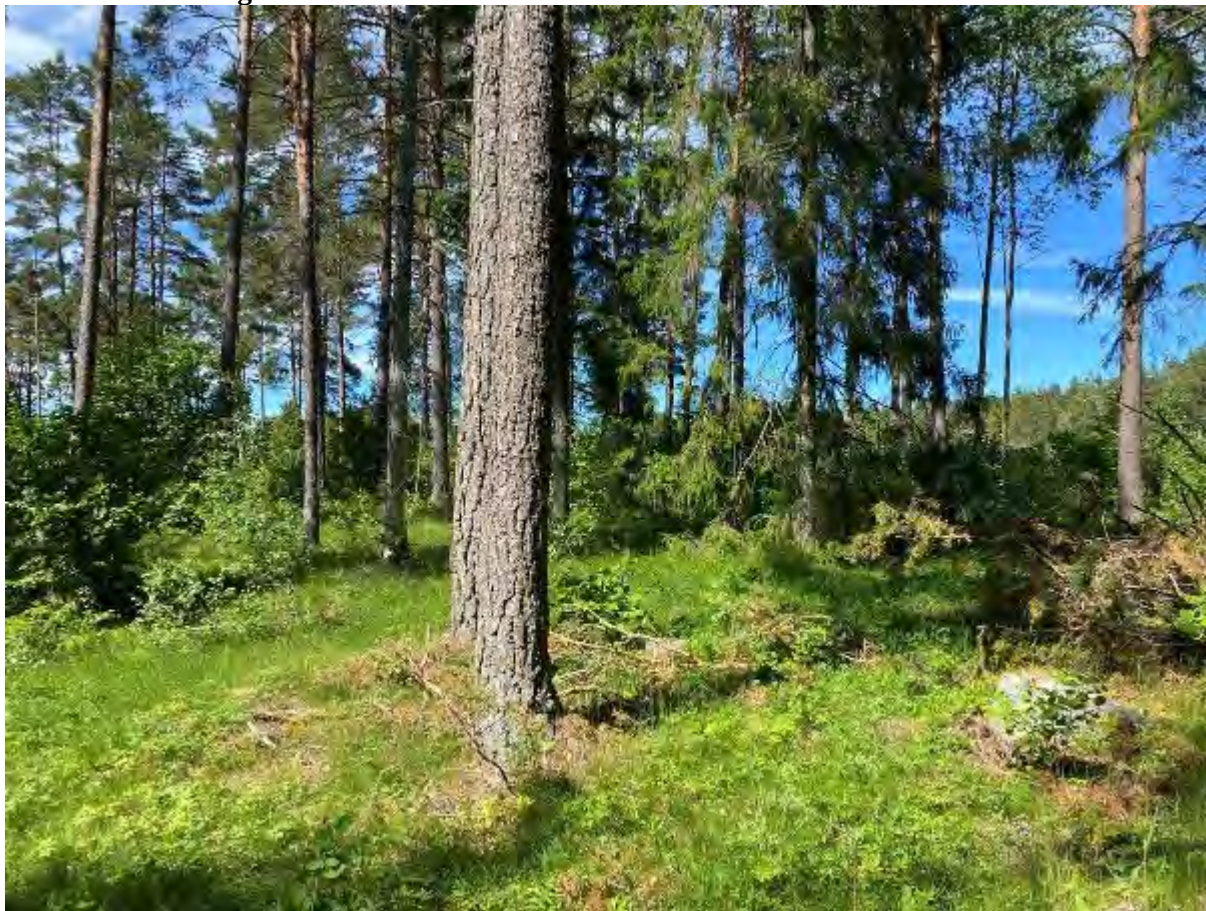
Figur 72. Foto från objektet.

## 72 – Örtrik tallskog

| Naturtyp | Skog | Beskrivning |
|---|---|---|
| Naturvärdesklass | 2 | Luckig, örtrik tallskog med några enar och hasselbuskar. Några lövträd förekommer främst i brynen, som t ex björk och asp. Väldigt artrik på gräsmarksarter som t ex stor blåklöcka, mandelblomma och brunröd bockrot. Örterna är spridda i hela objektet. I brynen mot de artrika betesmarkerna finns även rödlistade arter som solvända och backklöver. |

Luckigt med inslag av lövträd. Ett stort antal naturvårdsarter förekommer, varav två rödlistade: backklöver (NT) samt ljus solvända (NT).

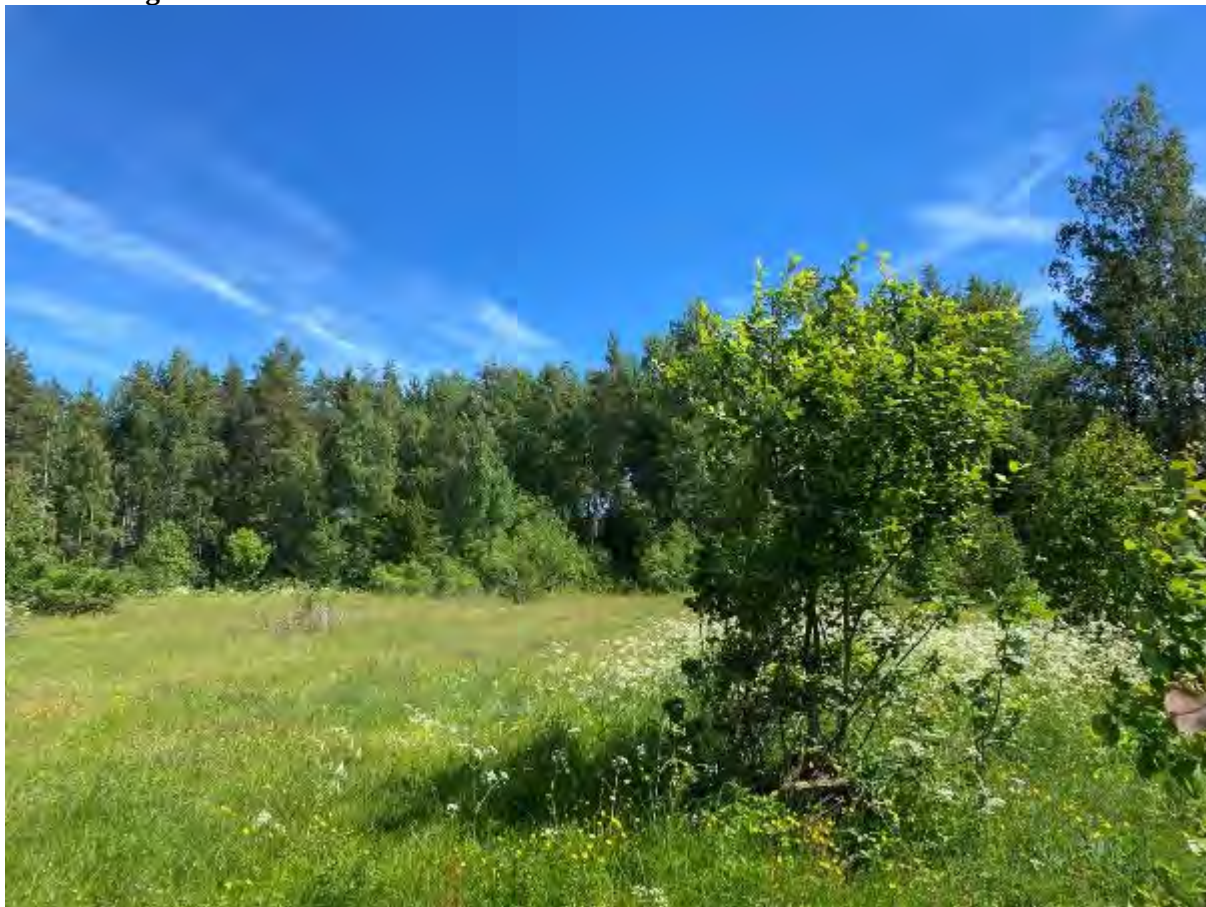
**Figur 73.** Foto från objektet.

### 73 – Silikatgräsmark

| Öppen, hävdad gräsmark. Artrik med ett flertal naturvårdsarter, varav en rödlistad: backklöver (NT). | | |

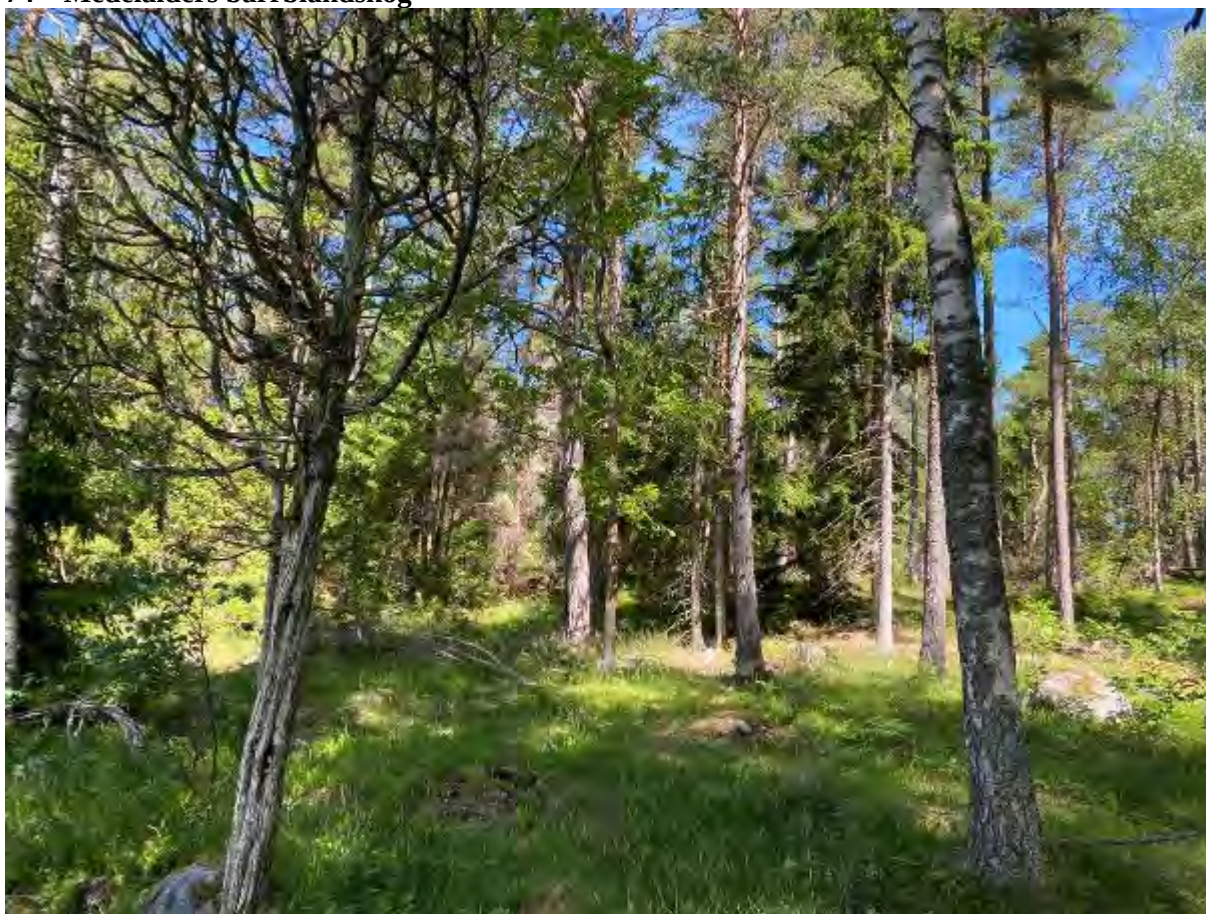
Figur 74. Foto från objektet.

## 74 – Medelålders barrblandskog

| Naturtyp | Skog | <b>Beskrivning</b><br><br>Medelålders barrblandskog med främst tall men även en del gran och lövträd som björk, sälg och ek. Fältskiktet består främst av blåbärsris men det förekommer även örtrika partier.<br><br>Naturvårdarterna är främst knutna till en gammal brukningsväg som går tvärs genom skogen. Men även i skogen förekommer arter som t ex blåsippa, tvåblad och slätterfibbla. Kan möjligen vara kalkbarrskog som har betats. |
| Biotopvärde med avseende på beteshistorik och viss förekomst av död ved, äldre tall samt luckighet. Ett flertal naturvårdsarter knutna till tidigare bete förekommer, varav tre rödlistade (NT): backklöver, ljus solvända och slätterfibbla. | | |

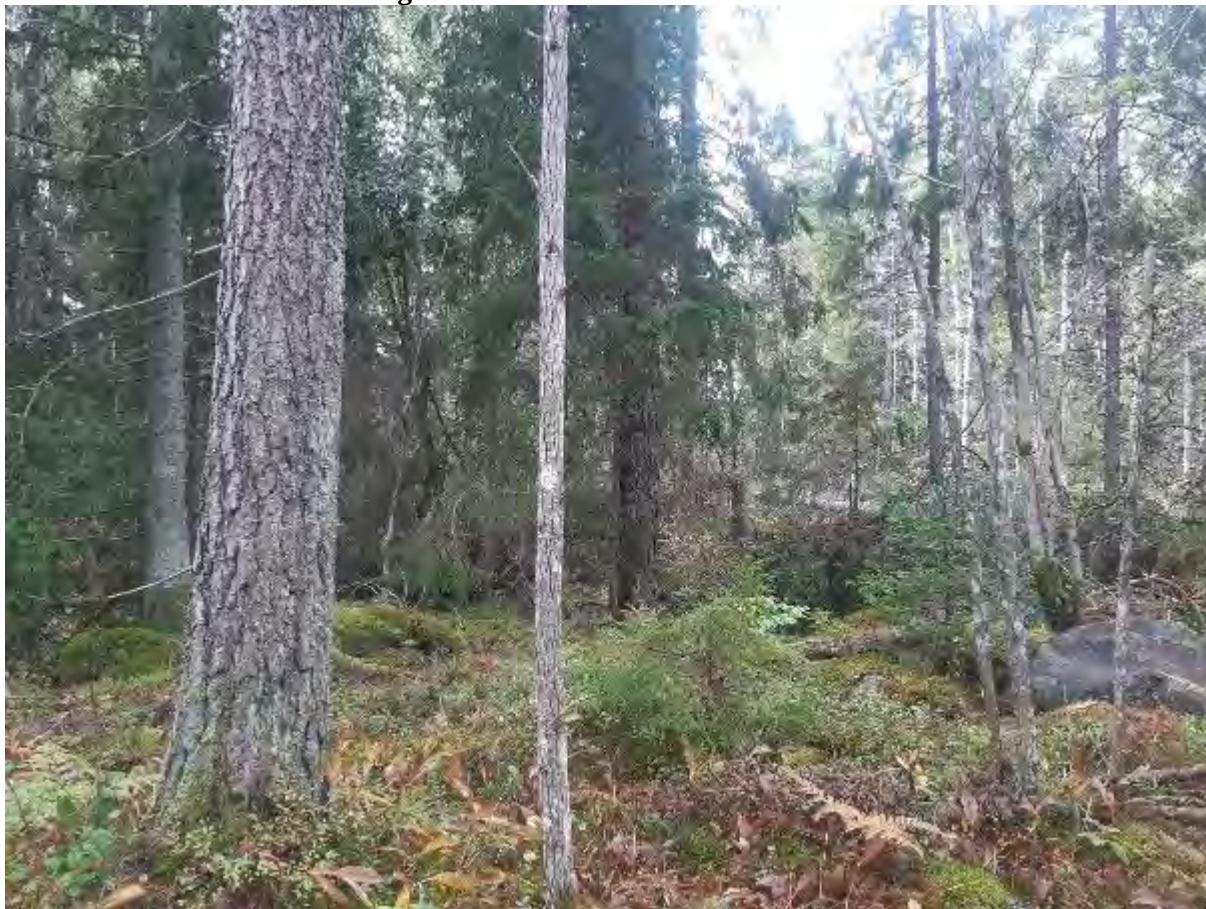
Figur 75. Foto från objektet.

## 75 – Medelålders barrblandskog

| Naturtyp | Skog | Beskrivning |
|---|---|---|
| Äldre träd, örtrikt fältskikt, allmän förekomst av lågor. Enstaka naturvårdsarter förekommer, varav två med livskraftig förekomst. | | |

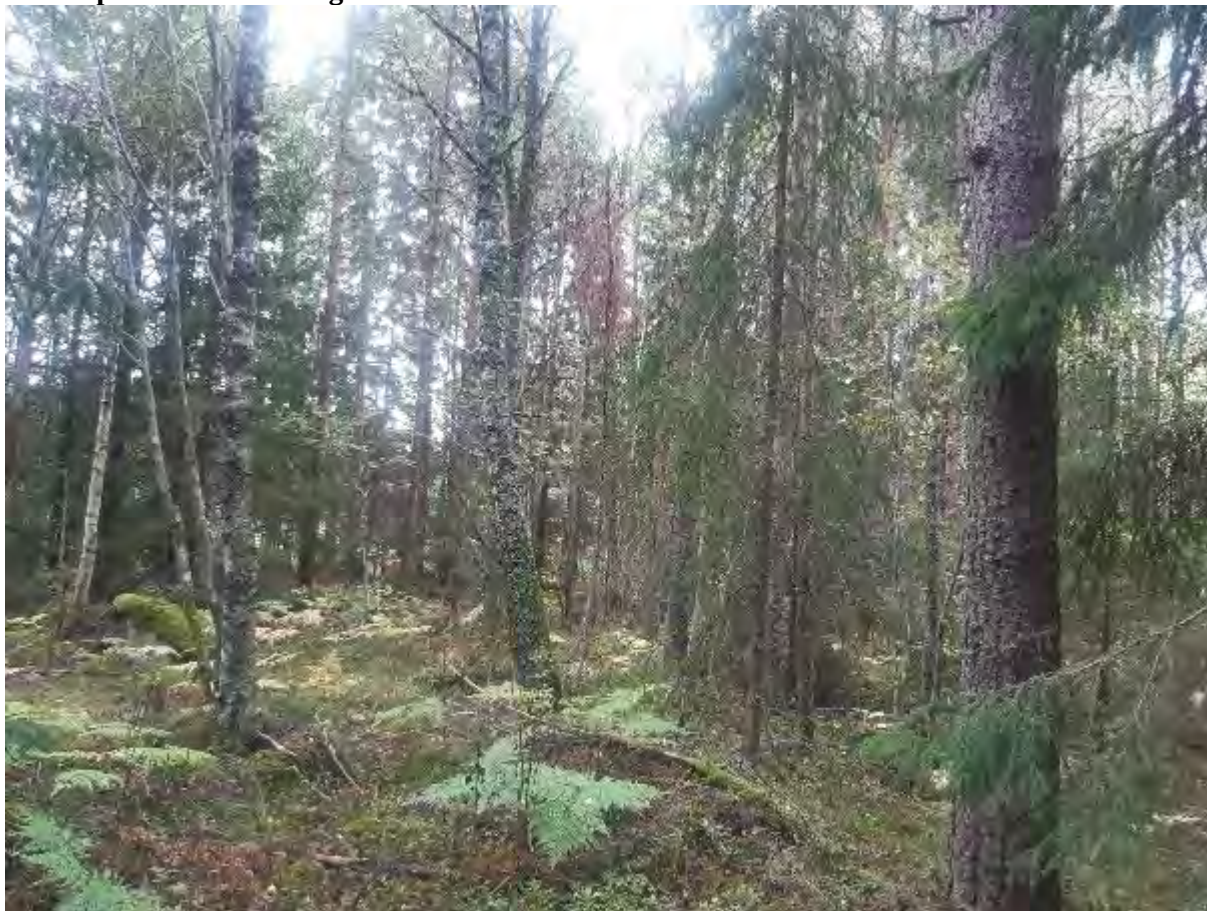
**Figur 76.** Foto från objektet.

## 76 – Asprik barrblandskog

| Artrikt fältskikt, stort lövinslag, en del död ved. Livskraftig förekomst av ett par NV-arter. | | |

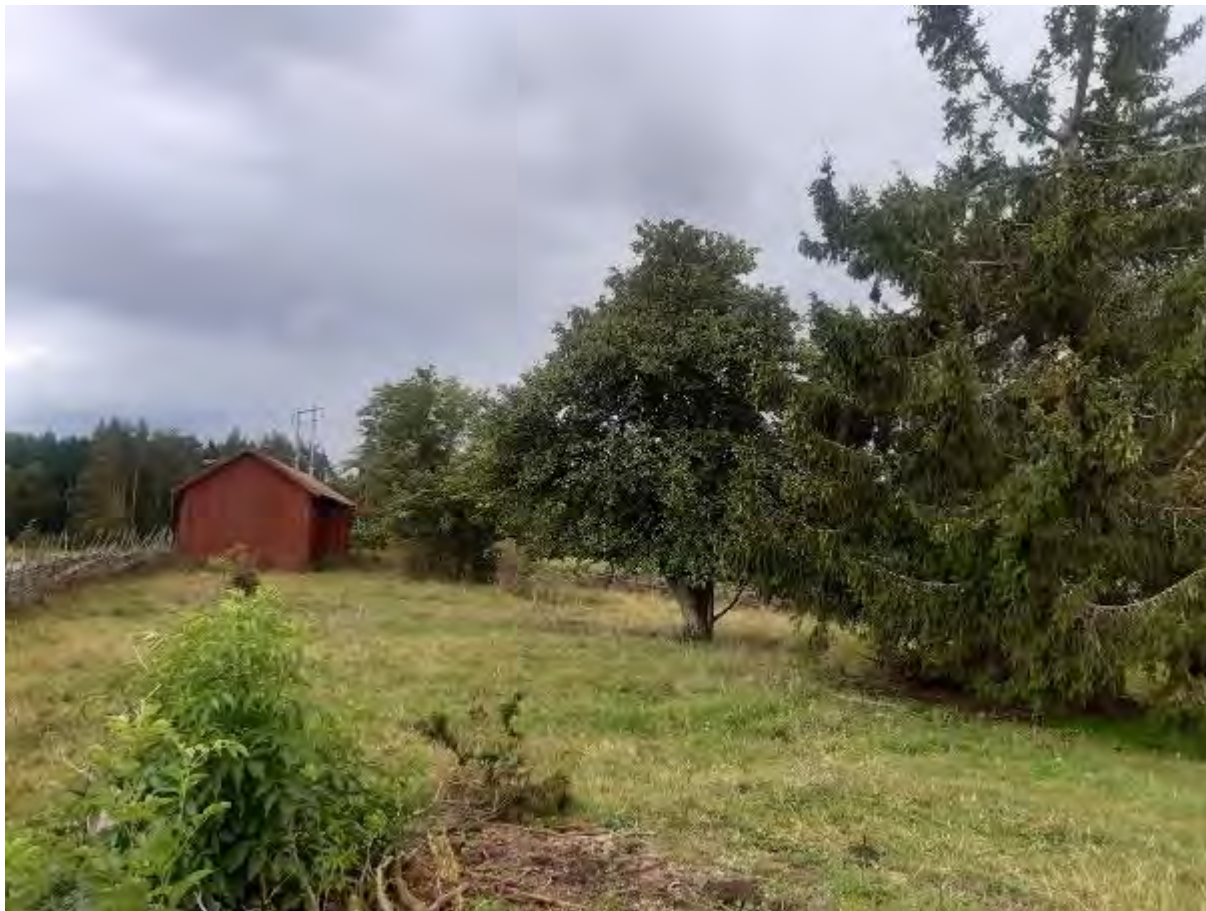
**Figur 77.** Foto från objektet.

## 77 – Naturbetesmark

| Äldre, bärande träd. Beteshistorik. Flera NV-arter finns, varav ett par med livskraftig förekomst. | | |

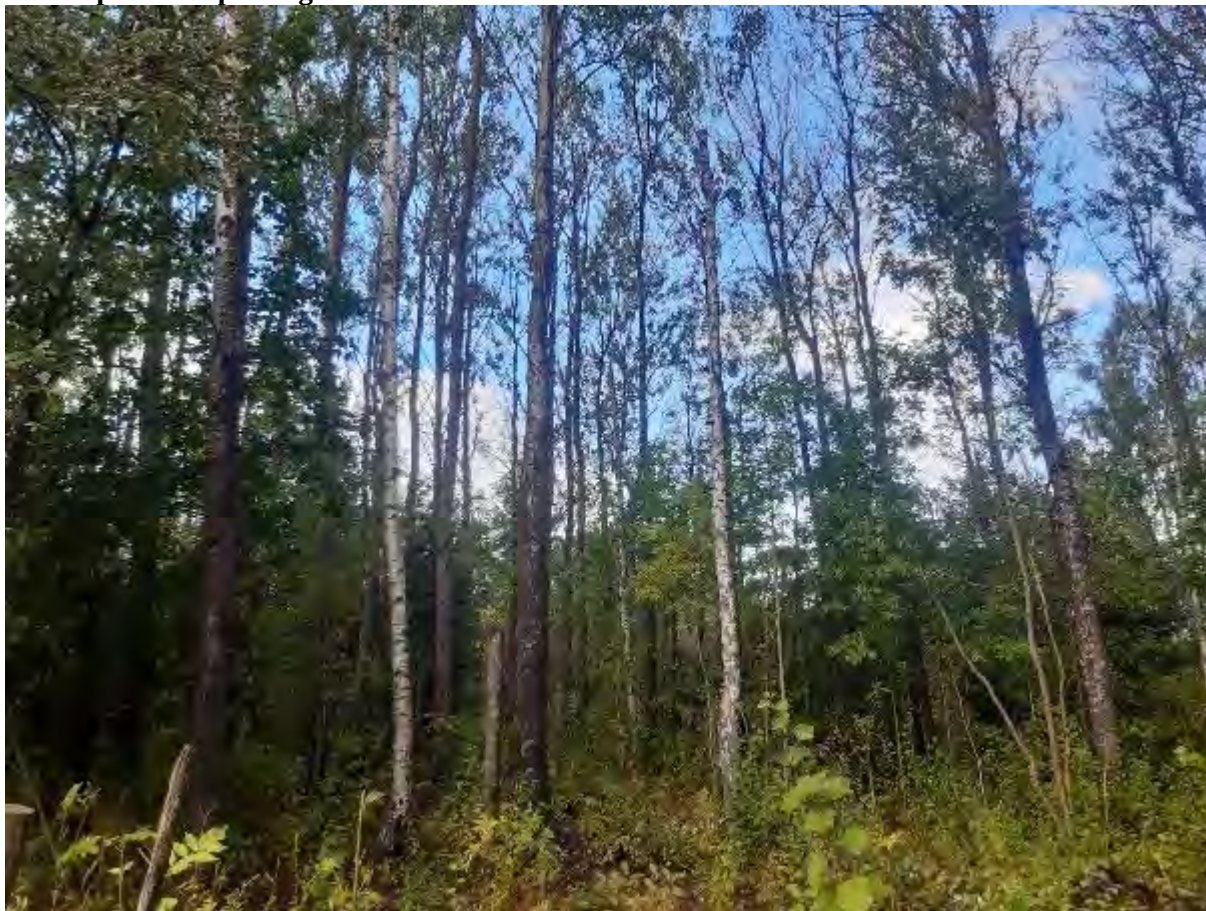
Figur 78. Foto från objektet.

## 78 – Aspbestånd på tidigare betad mark

| Naturtyp | Skog | Beskrivning |
|---|---|---|
| Lövbestånd med en del död ved, även grov. Odlingrösen. Främst gräsmarksarter som är en rest från tidigare markanvändning. Även ask (EN). | | |

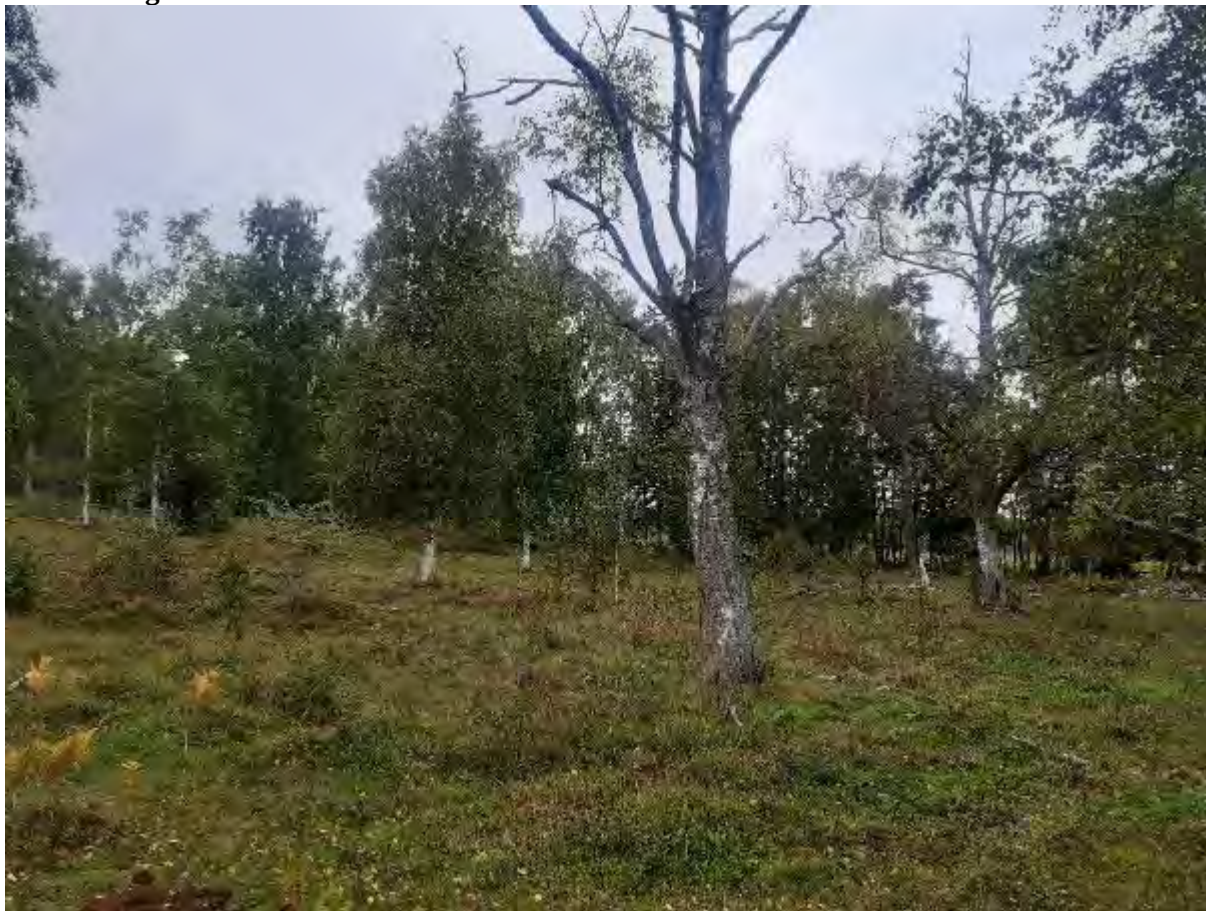
**Figur 79.** Foto från objektet.

## 79 – Silikatgräsmark

| Naturtyp | Gräsmark | Beskrivning |
|---|---|---|
| Hävdhistorik, gamla lövträd, småbiotoper i form av stenmur och stenrösen. Högt biotopvärde till följd av förekomst av hotad naturtyp (artrik silikatgräsmark). Ett flertal ofta väl spridda NV-arter finns, däribland två rödlistade: ask (EN) och backtimjan (NT). | | |

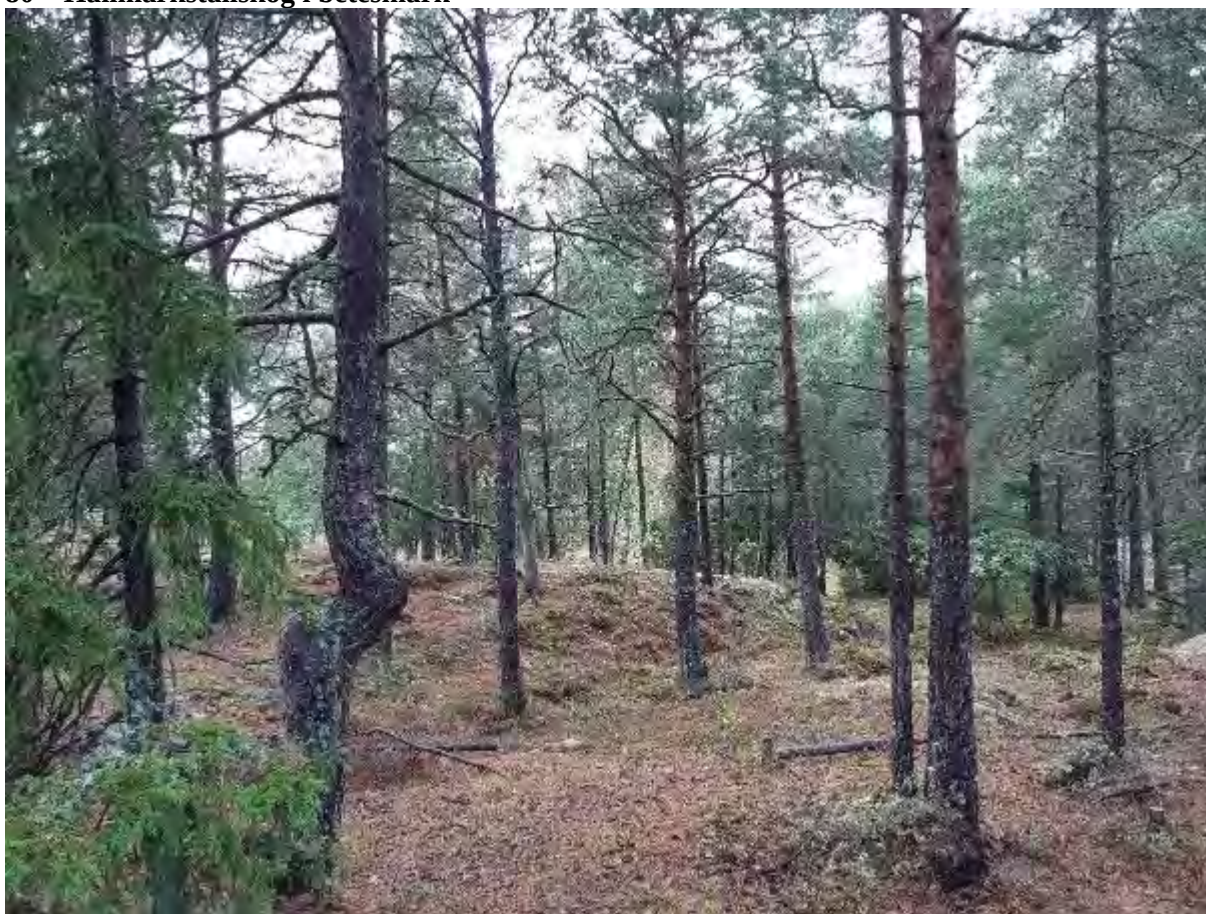
**Figur 80.** Foto från objektet.

## 80 – Hällmarkstallskog i betesmark

| Naturtyp | Skog | Beskrivning |
|---|---|---|
| Gamla tallar, solbelysta hållar och stammar, en del död ved. Inga NV-arter påträffades. | | |

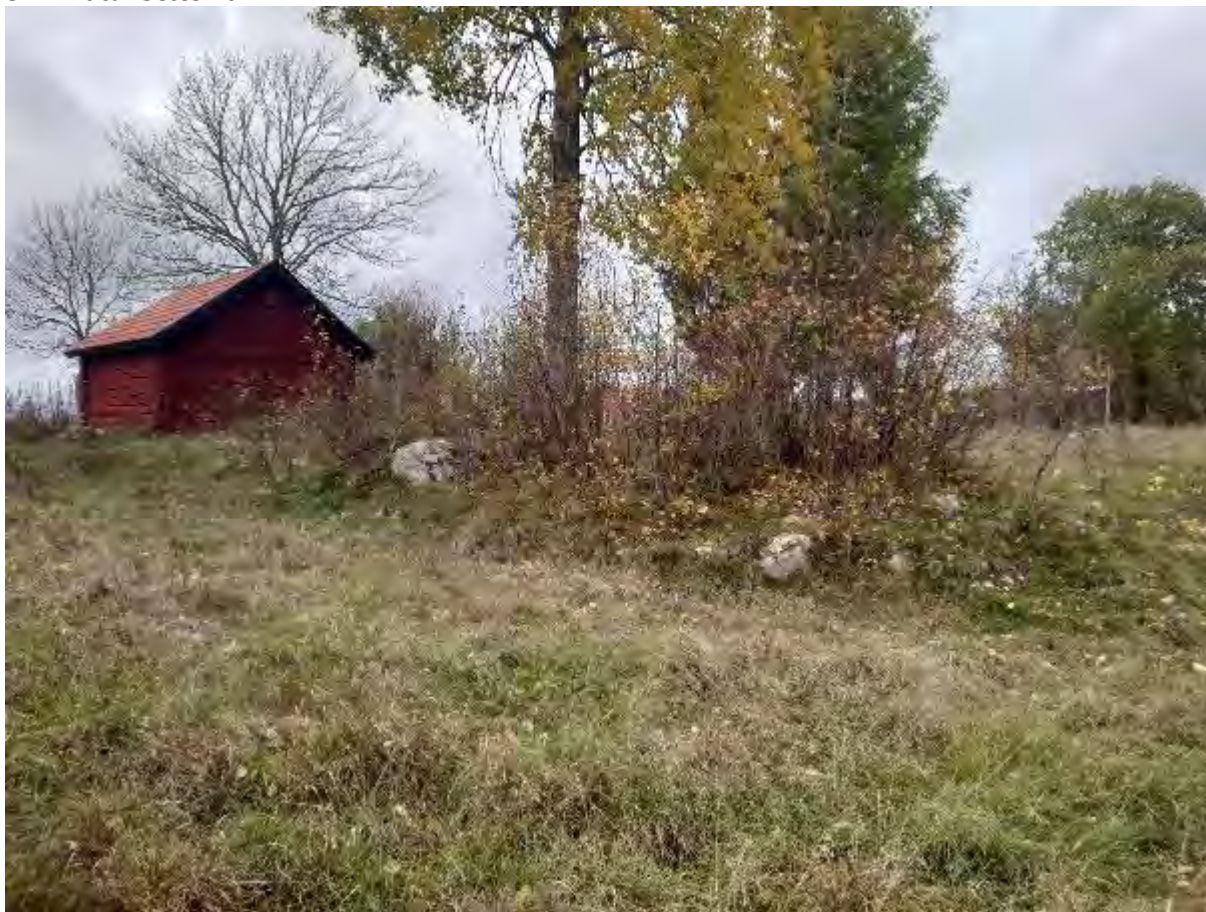
Figur 82. Foto från objektet.

### 82 – Naturbetesmark

| Hävdad betesmark, men trots det igenväxning med högt gräs. Lövträd och buskar, stenrösen. Enstaka naturvårdsarter sågs vid fältbesöket, men det finns troligen finns några fler (snabbt besök pga tjur). | | |

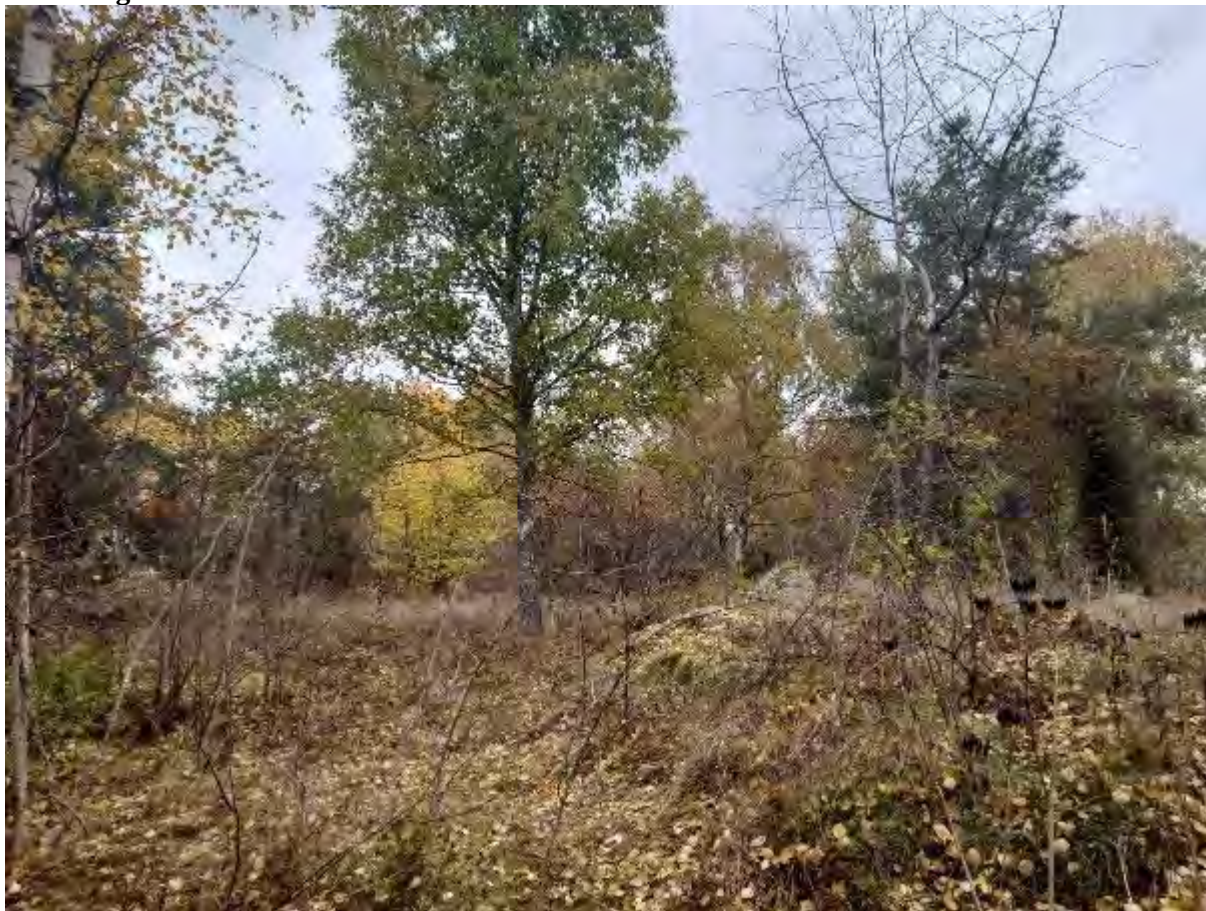
Figur 83. Foto från objektet.

### 83 – Tidigare betesmark

| Tidigare hävd, hållar, förekomst av äldre träd. Signalarter i ganska små förekomster. Vid besöket låg mycket lövförna, man hittar nog mer på sommaren så artvärdet är möjligen påtagligt. | | |
