## Naturvärdesinventering Gråska-Senneby - Norrtälje kommun

Naturföretaget 2022

Inför en koncessionsansökan gällande en ny kraftledning mellan Gråska och Senneby i Norrtälje kommun utförde Naturföretaget en naturvärdesinventering på uppdrag av Nektab med Vattenfall som slutkund. Inventeringsområdet utgörs av en 100 m bred och 30 km lång sträcka som löper parallellt med befintlig ledning, samt en ny sträckning som är 150 m bred och omkring 20 km lång. Fältinventeringen, som utfördes 16 juni-14 oktober 2022, följer svensk standard för Naturvärdesinventering avseende biologisk mångfald (NVI) (SS 199000:2014).

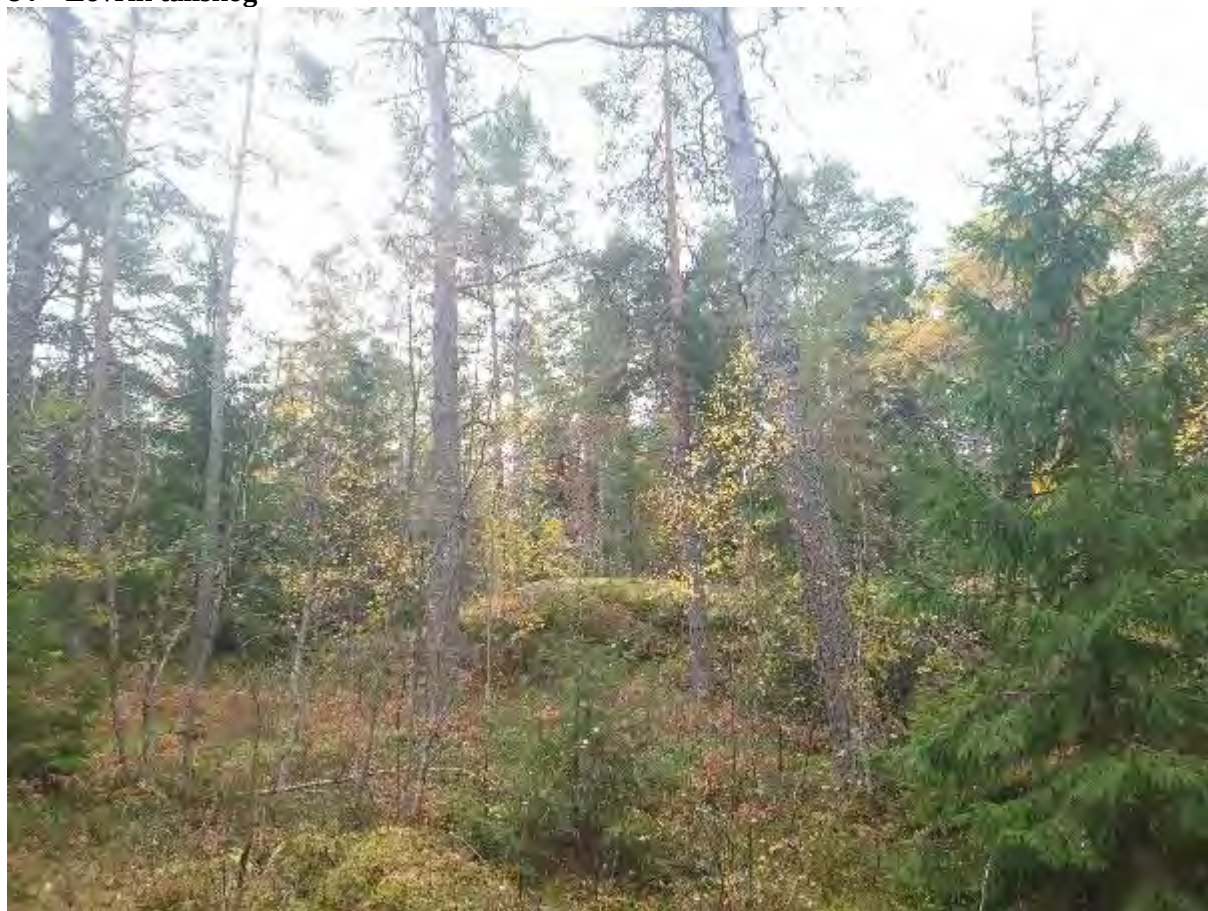
**Figur 84.** Foto från objektet.

## 84 – Lövrik tallskog

| Naturtyp | Skog | Beskrivning |
|---|---|---|
| Stort lövinslag, lite död ved, block. Flera naturvårdsarter finns, men nästan alla i små förekomster, bortsett från blåsippa med livskraftig förekomst. | | |

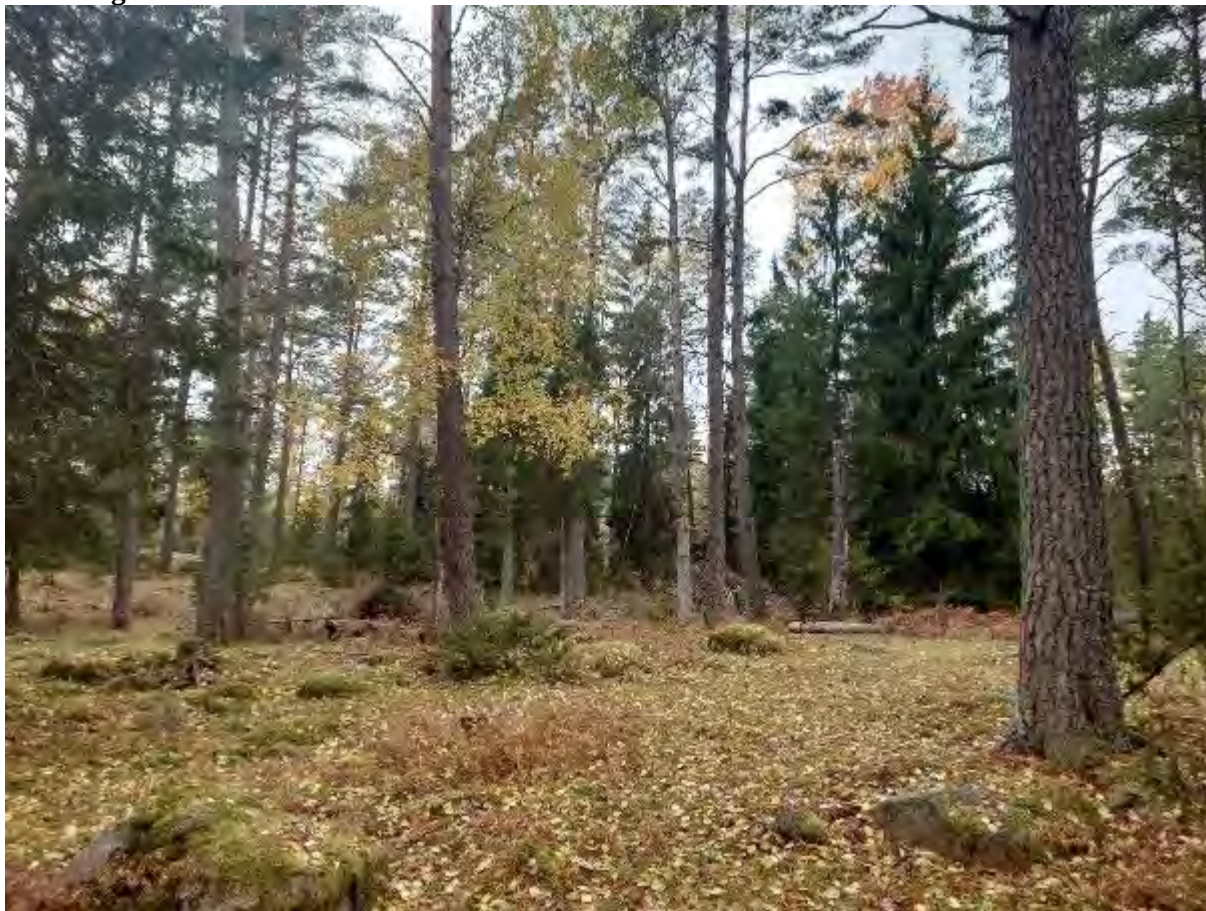
Figur 85. Foto från objektet.

## 85 – Skogsbete

| Hävdad mark, några gamla tallar, asp. Enstaka naturvårdsarter, men som är goda signalarter för hävd. | | |

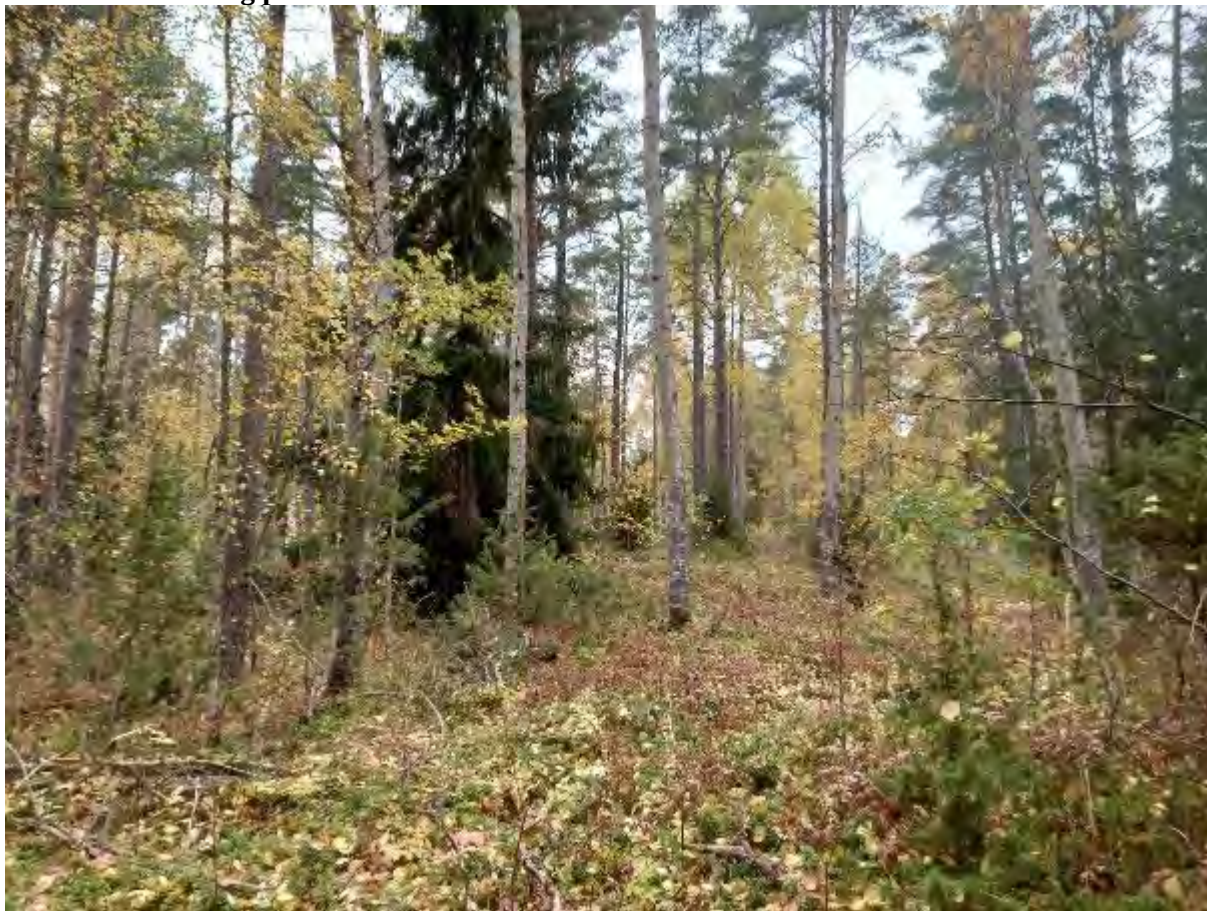
Figur 86. Foto från objektet.

## 86 – Lövrik tallskog på frisk mark

| Biotopvärde främst med avseende på att det är så lövrikt, men på gränsen till lågt särskilt i öster där det finns färre gamla träd. Flera naturvårdsarter men i små förekomster. En hotad art: skogsalm (CR). | | |

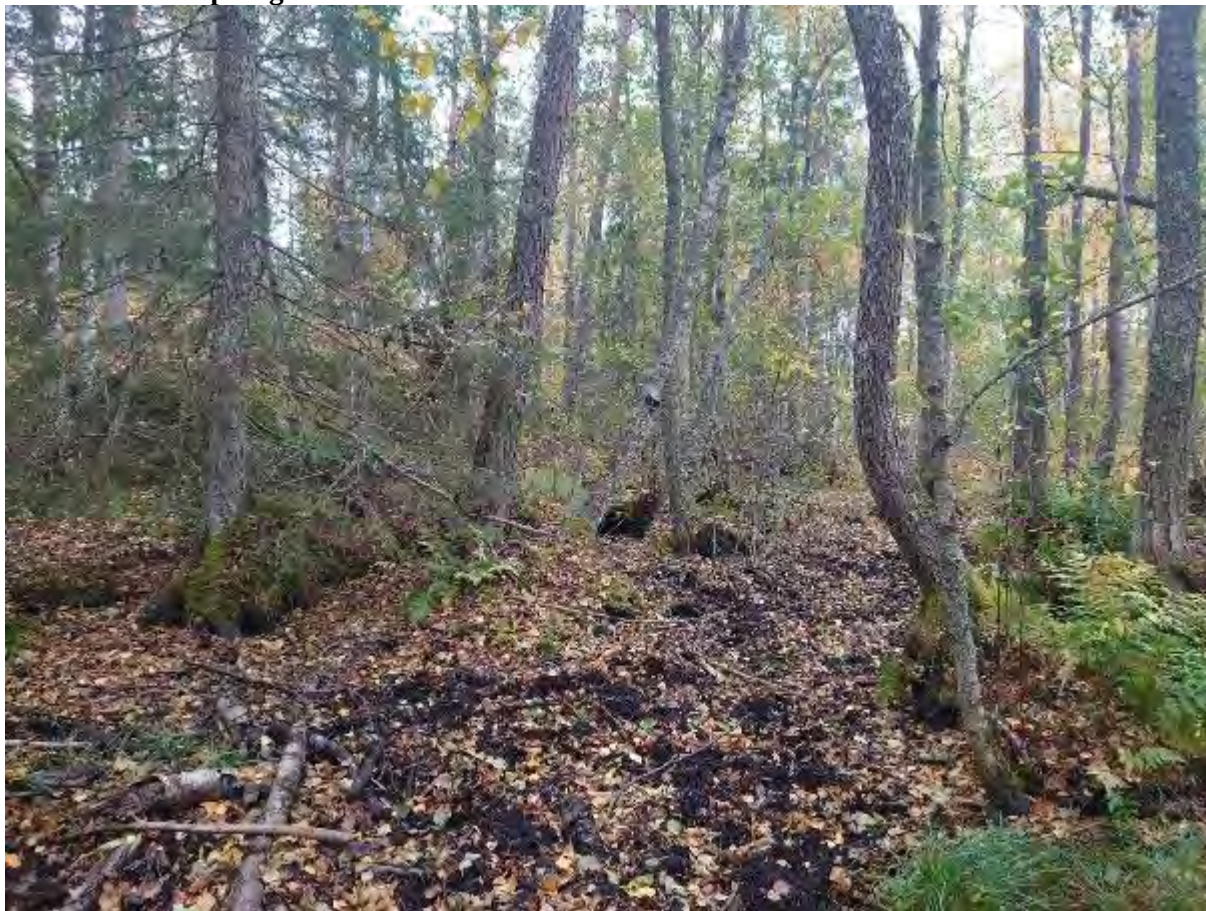
Figur 87. Foto från objektet.

## 87 – Klibbalsumpskog

| Naturtyp | Sumpskog | Beskrivning |
|---|---|---|
| Naturvärdesklass | 3 | Liten klibbalsumpskog med inslag av björk och några enstaka äldre granar. Högvuxna träd som står på höga socklar med håligheter och skrymslen. Fuktig till blöt mark med vattenspeglar. Zonering på stenblock i kanten visar att det ibland står flera decimeter vatten här. Ganska gott om klen lövved, mycket av det är dock färskt men viss kontinuitet finns. |
| Höga socklar, blöt mark, äldre klibbalar. Inga naturvårdsarter sågs vid besöket men mossfloran är varierad och området är mer artrikt än omgivande landskap. | | |

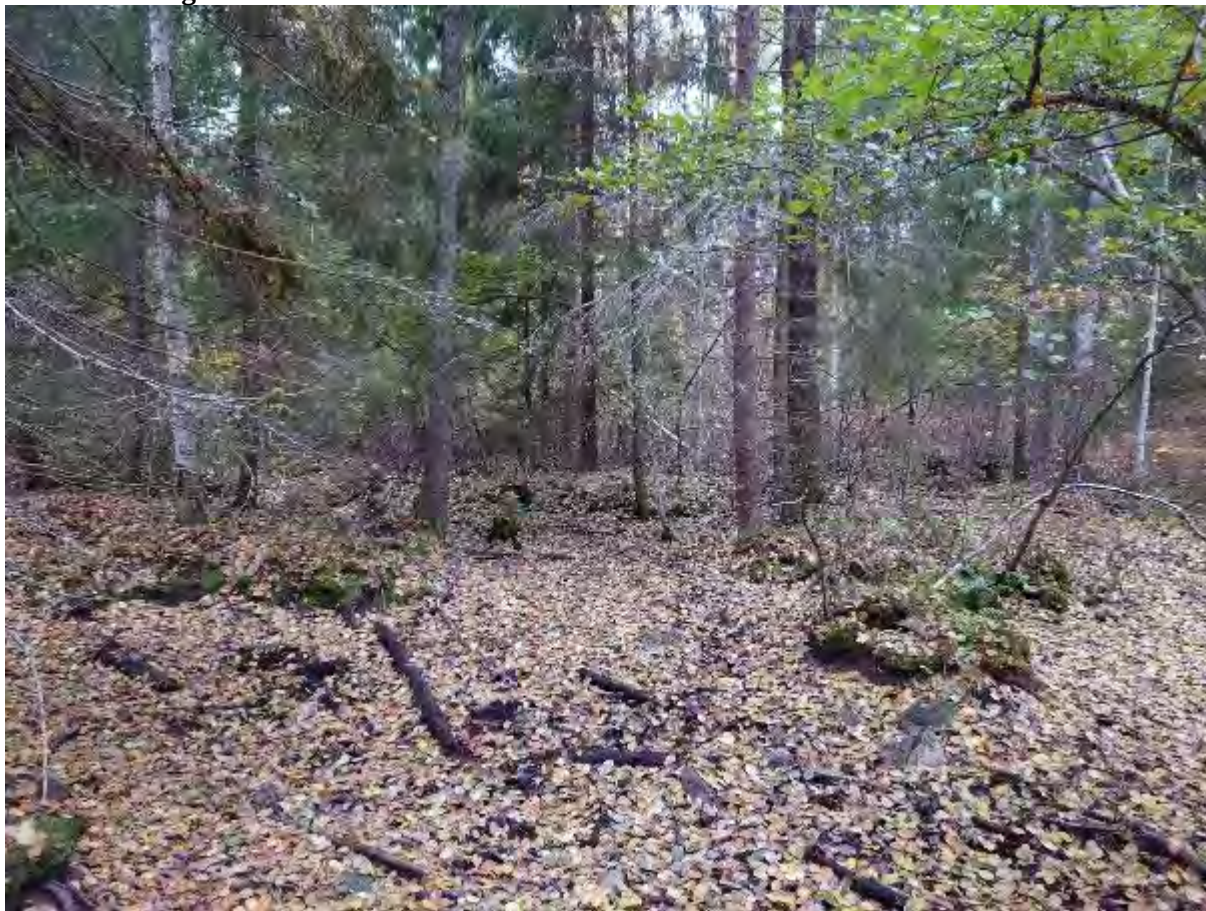
**Figur 88.** Foto från objektet.

## 88 – Blandskog

| Motivering till klassning | | Fuktig svacka med ca 100-åriga granar, tallar och klibbal, björk och asp. I mitten finns en liten glup, i övrigt är marken frisk till lite fuktig. I de friskare delarna snårigt med hägg. Höga klippväggar i söder mot hållmarken i öst. Tämligen allmänt med främst klen död ved, särskilt i glupen. |
| Lövrikt, delvis fuktigt, gott om död ved. Flera naturvårdsarter inklusive enstaka ung ask och alm. Någon mer art kan troligen påträffas på veden i glupen. | | |

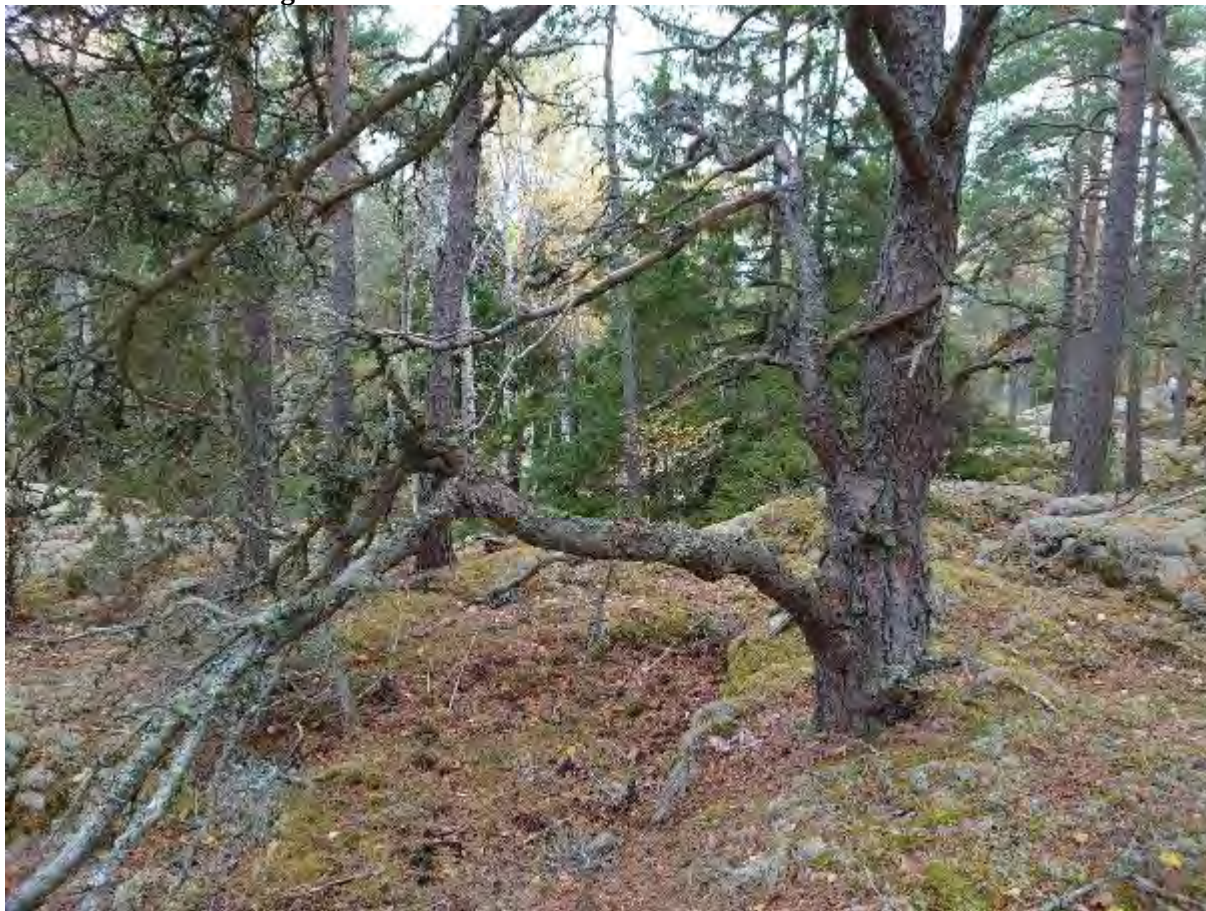
Figur 89. Foto från objektet.

## 89 – Hällmarkstallskog

| Naturtyp | Skog | Beskrivning |
|---|---|---|
| Hällmark, gamla tallar, aspar. Två rödlistade arter i enstaka förekomst, ett par signalarter knutna till asp i enstaka förekomster. Kanske finns tallticka på någon mer enstaka tall, men den har eftersökta ganska noga. | | |

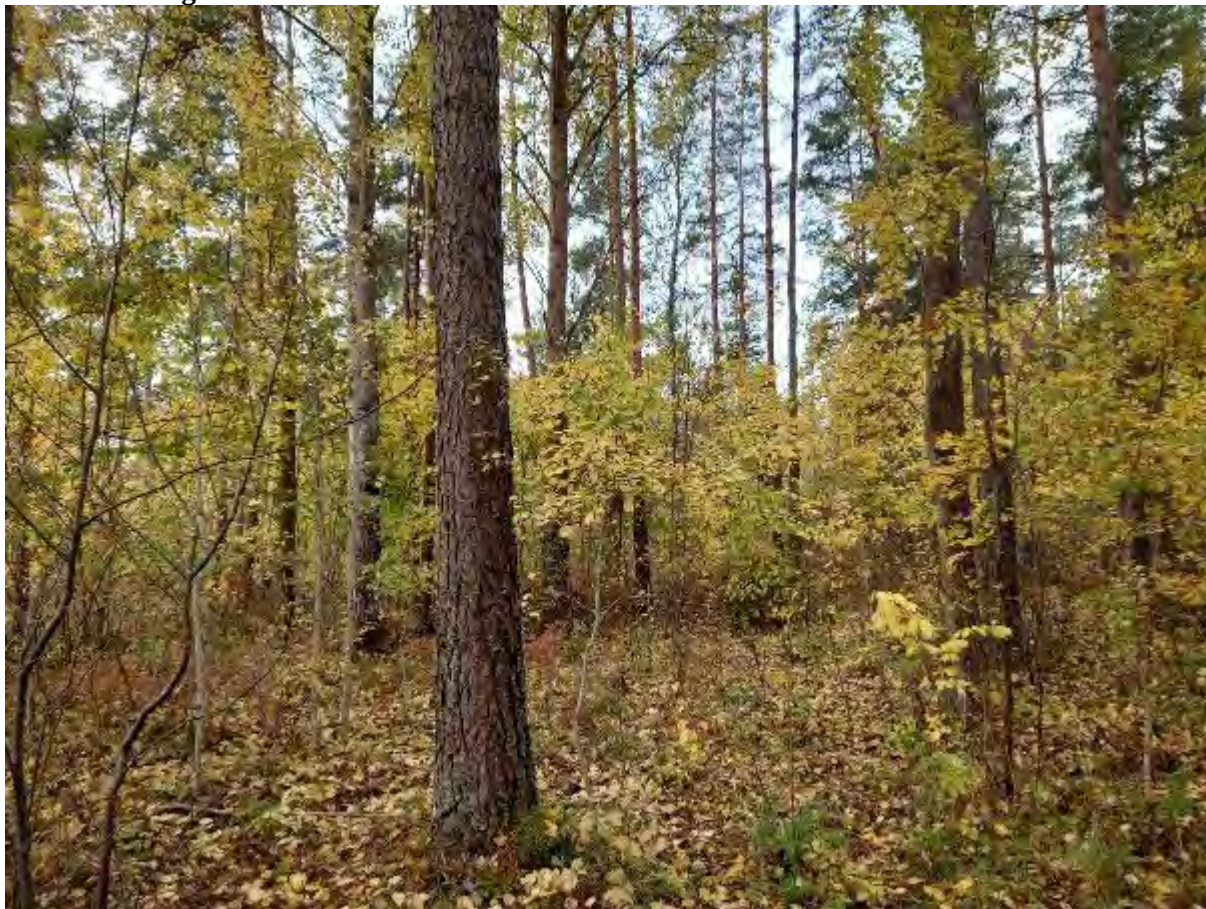
Figur 90. Foto från objektet.

## 90 – Blandskog

| Naturtyp | Skog | Beskrivning |
|---|---|---|
| Stort lövinslag med bl a flera äldre sälgar. Något kalkpåverkad mark med örter, men gamla träd och död ved finns bara i enstaka förekomster. Flera naturvårdsarter men i enstaka förekomster och främst knutna till gräsmark, men blåsippa och liljekonvalj finns ganska rikligt. | | |

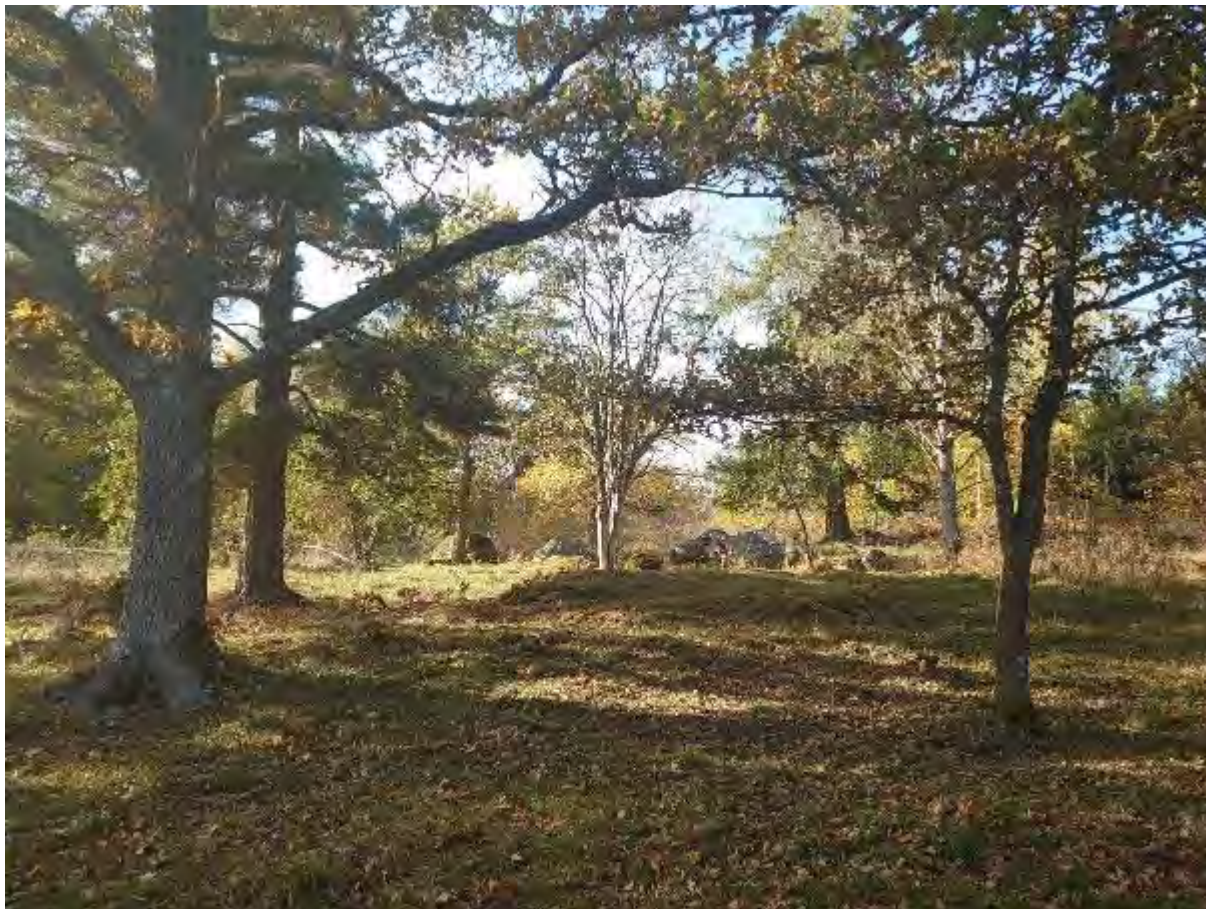
Figur 91. Foto från objektet.

## 91 – Trädklädd betesmark

| Naturtyp | Gräsmark | Beskrivning |
|---|---|---|
| Trädklädd betesmark som hävdas, men med få gamla träd och viss igenväxning. Några naturvårdsarter, brudbröd och gullviva i livskraftig population. Det går säkert att hitta någon mer art på sommaren. | | |

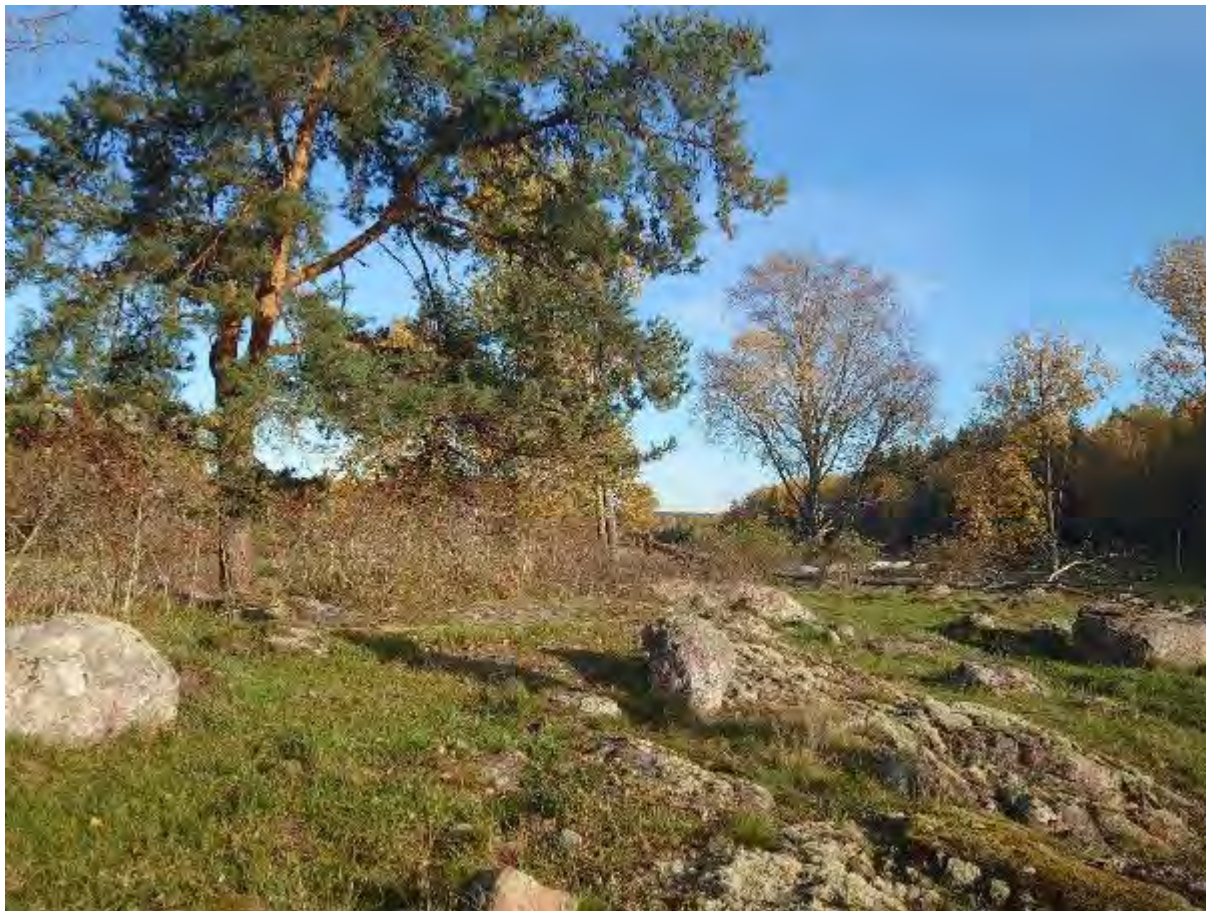
Figur 92. Foto från objektet.

## 92 – Stor åkerholme

| Äldre björkar, solbelyst död ved, hållar, bärande buskar, men näringspåverkan. Flera naturvårdsarter förekommer, och flera av dem i livskraftiga populationer (bl a brudbröd, bockrot och gullviva). Uppe på holmen är artvärdet fläckvist lägre. | | |

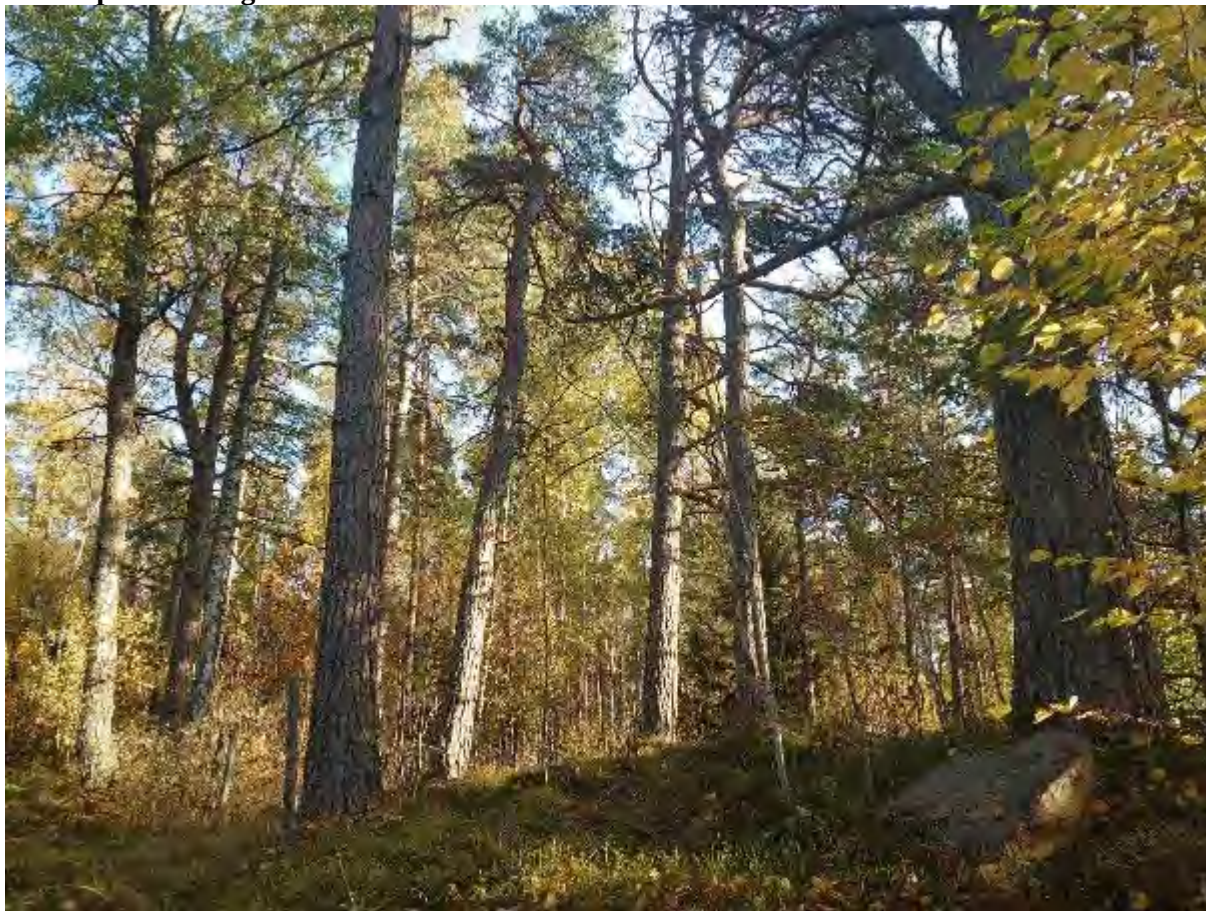
Figur 93. Foto från objektet.

### 93 – Asprik tallskog

| Naturtyp | Skog | Beskrivning |
|---|---|---|
| Gamla tallar, död aspved, stort lövinslag, klippbrant. Några naturvårdsarter i mindre mängd, varav två rödlistade. | | |

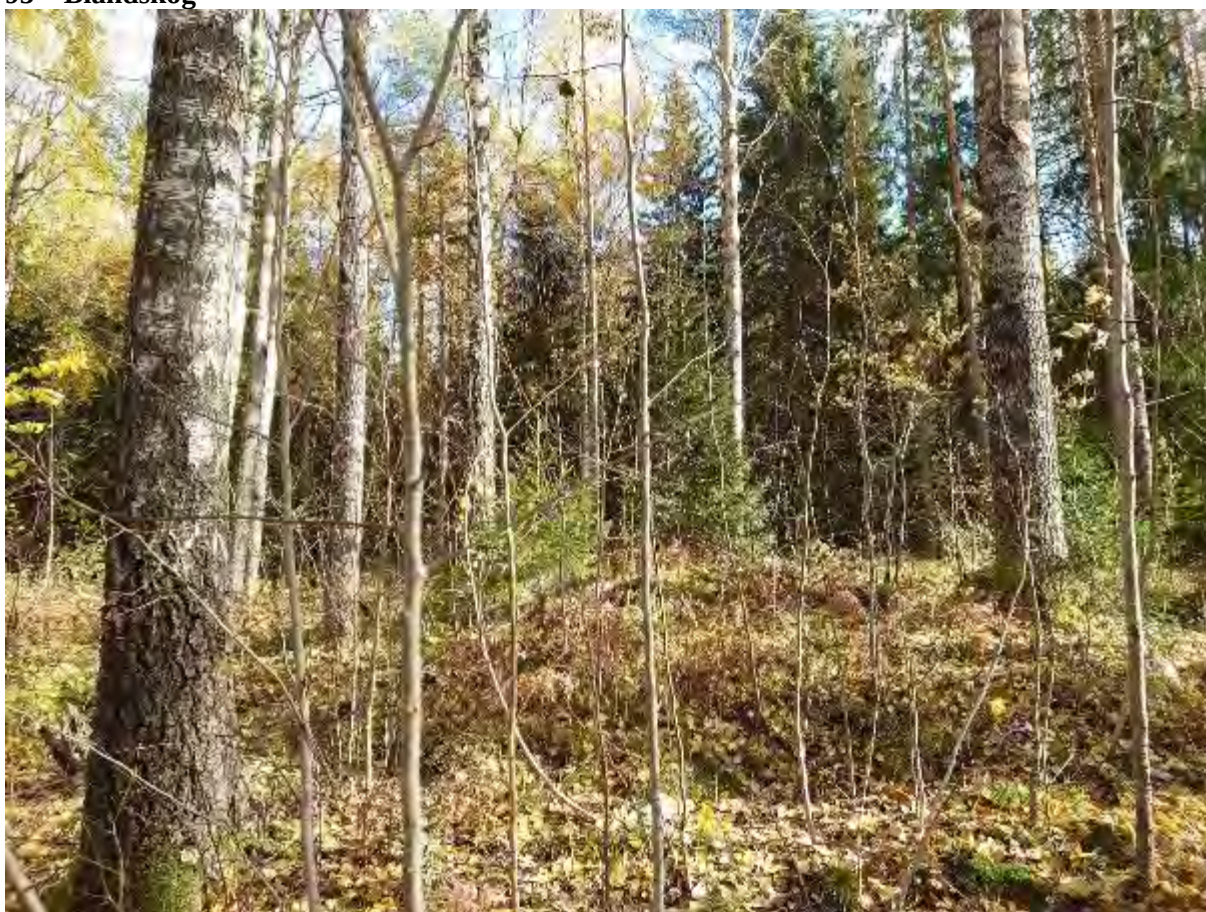
Figur 95. Foto från objektet.

## 95 – Blandskog

| Lövrikt och kalk i marken, enstaka död ved, men ung skog. Några naturvårdsarter, ganska gott om skogsknipprot. | | |

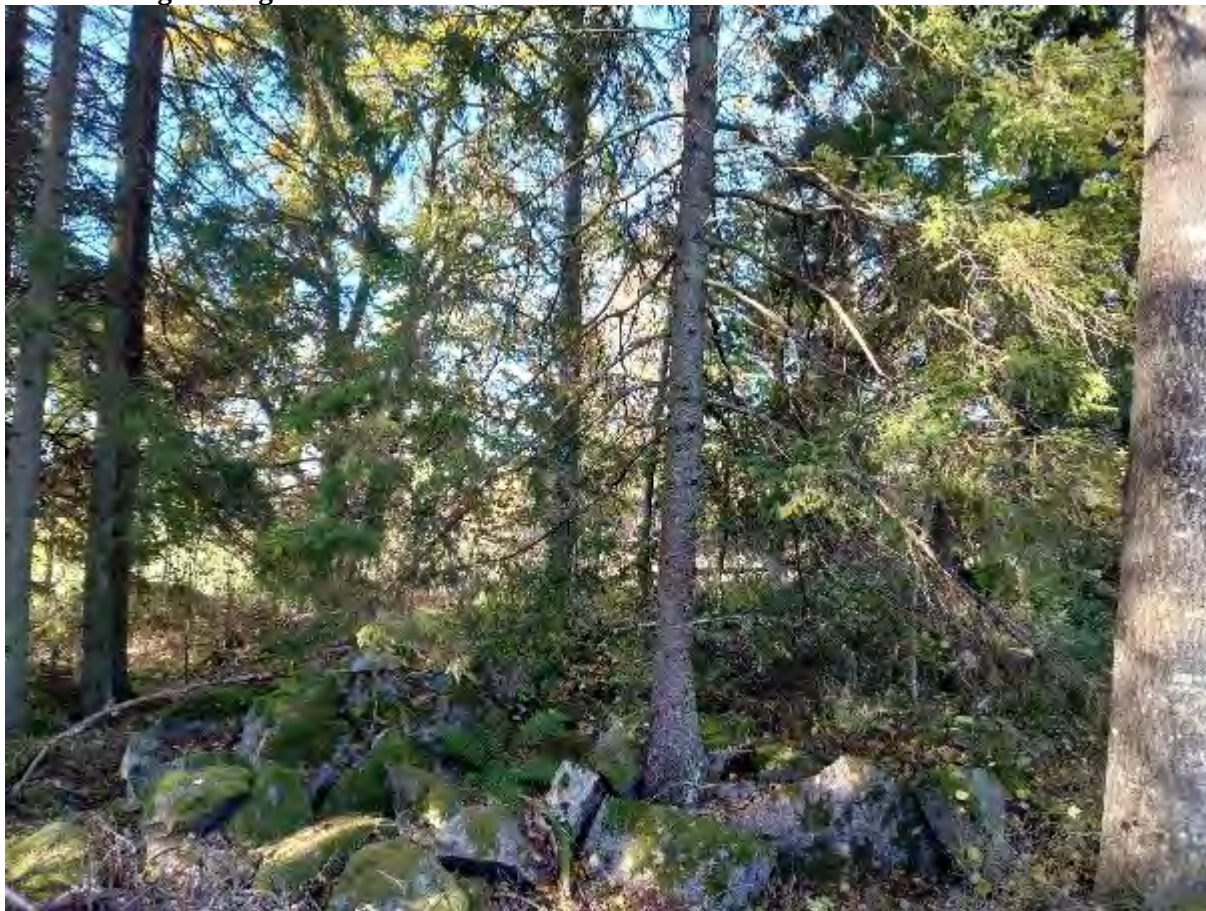
Figur 96. Foto från objektet.

## 96 – Lövrik granskog

| Naturtyp | Skog | Beskrivning |
|---|---|---|
| Äldre granar, lövrikt, gott om färsk granved, stenrösen. Enstaka naturvårdsarter, brudbröd i livskraftig förekomst. | | |

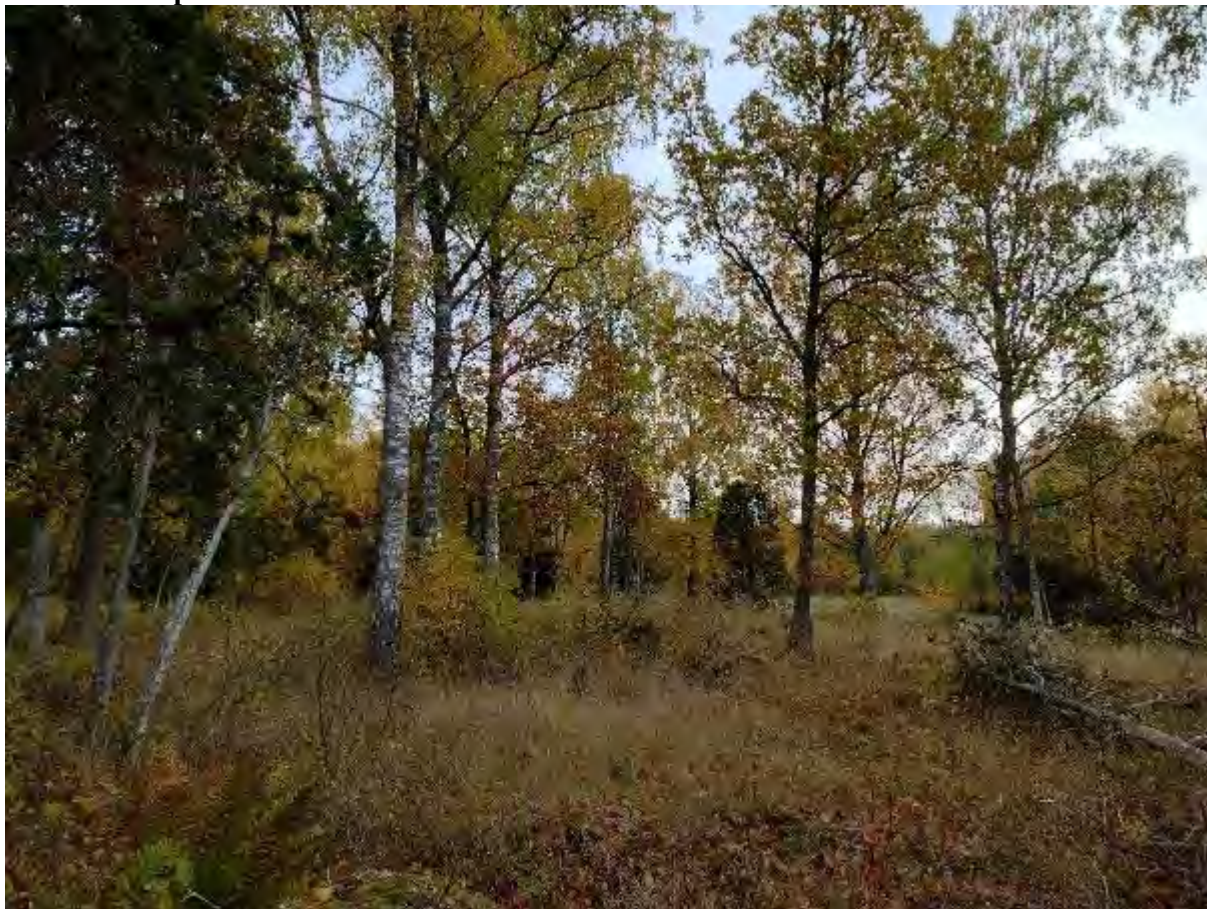
Figur 99. Foto från objektet.

## 99 – Glest lövparti

| Naturtyp | Skog | Beskrivning |
|---|---|---|
| Bärande buskar och träd, död ved, lövrikt. Inga gamla träd. Förekomst av enstaka NV-arter. | | |

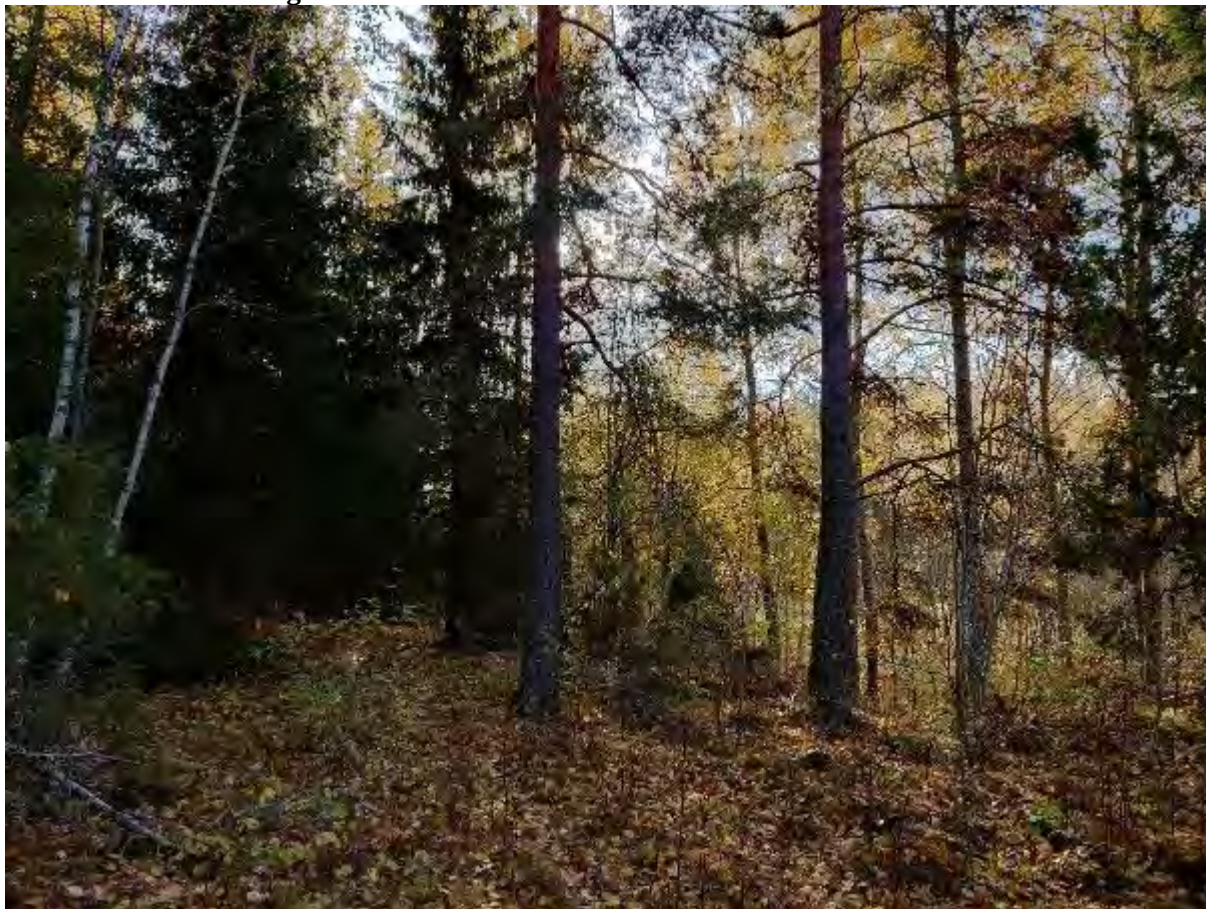
**Figur 100.** Foto från objektet.

## 100 – Lövrik blandskog

| Naturtyp | Skog | Beskrivning |
|---|---|---|
| Stor blandning av arter i träd- och buskskikt. Hålträd, bärande buskar och träd, lite död ved. Väldigt få äldre träd. Enstaka NV-arter, varav en är rödlistad (ung alm, CR). | | |

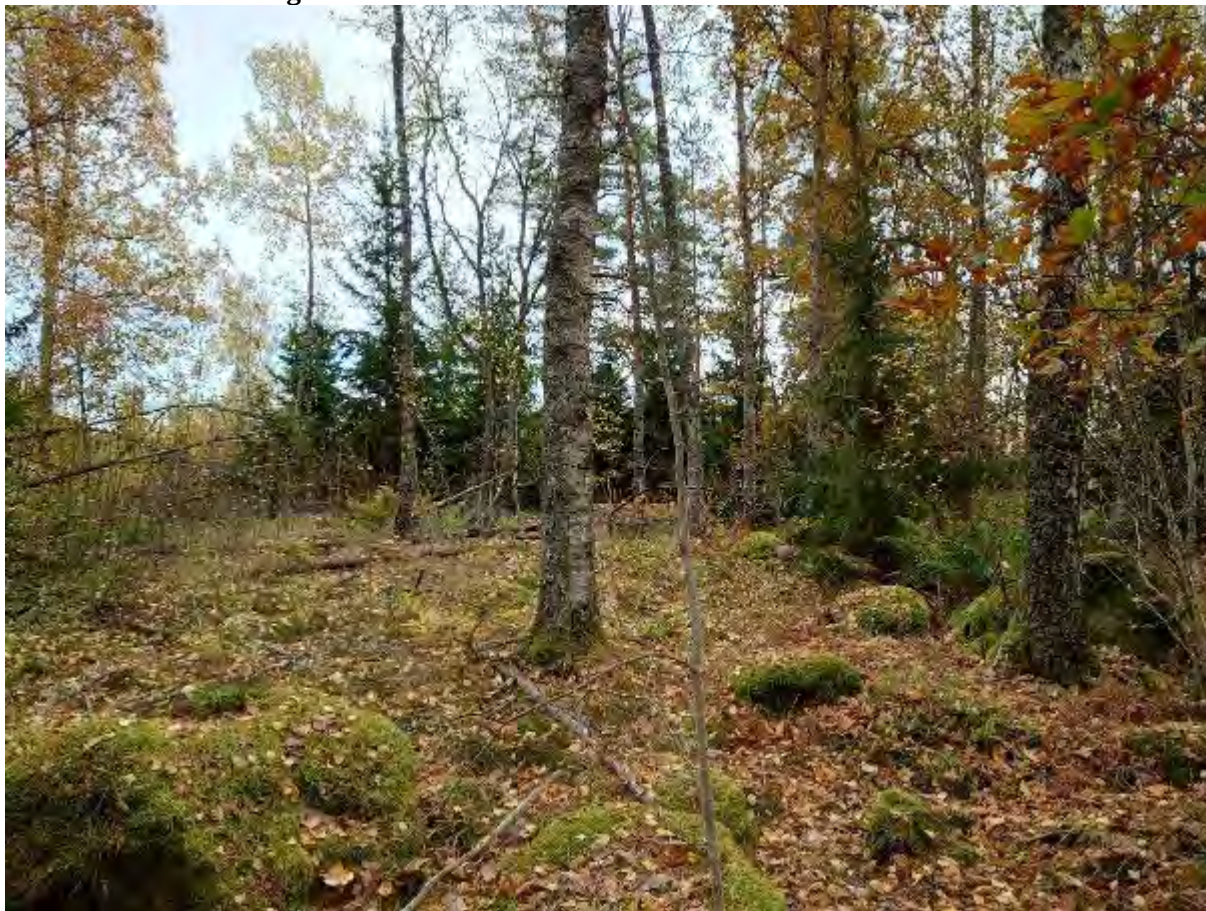
**Figur 101.** Foto från objektet.

## 101 – Lövrik blandskog

| Lövrikt med bärande buskar och träd och visst inslag av död ved. Blockrikt. Enstaka NV-arter. | | |

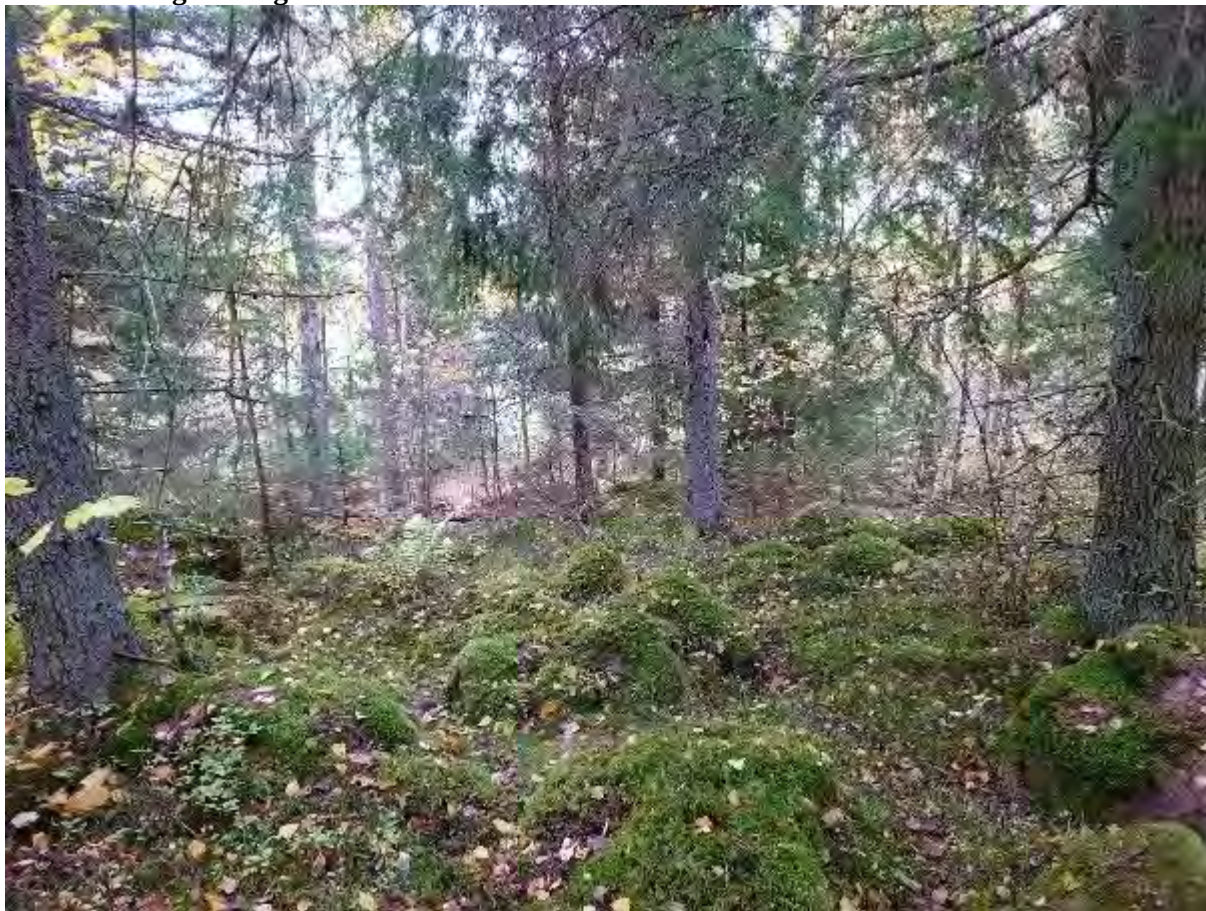
**Figur 102.** Foto från objektet.

## 102 – Lövrik granskog

| Flerskiktad skog, dock saknas riktigt gamla träd. Död ved, rönn och sälg. Enstaka NV-arter. | | |

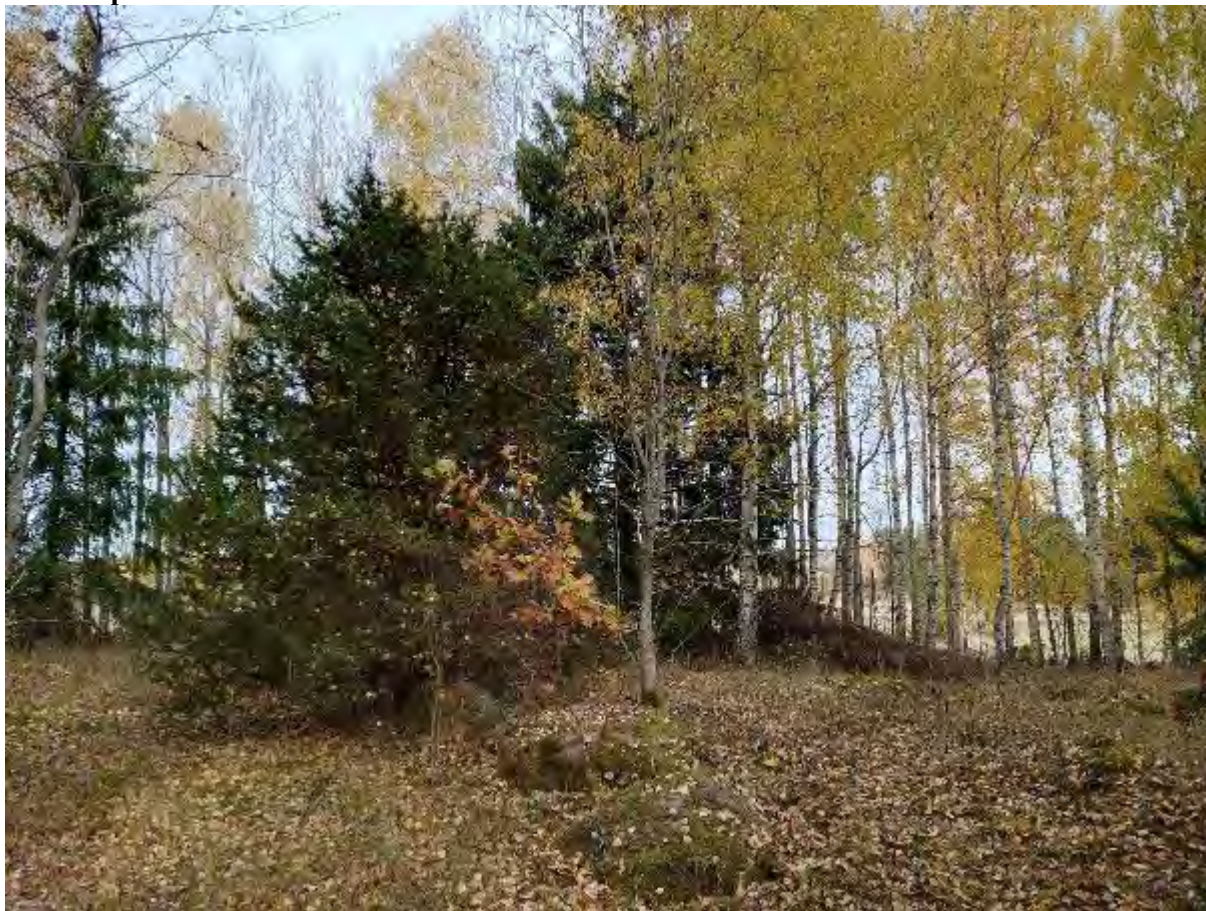
**Figur 103.** Foto från objektet.

### 103 – Asprik åkerholme

| Naturtyp | Skog | Beskrivning |
|---|---|---|
| Flera stenrösen, gammal björk, lövrikt, bärande buskar. Enstaka NV-arter. | | |

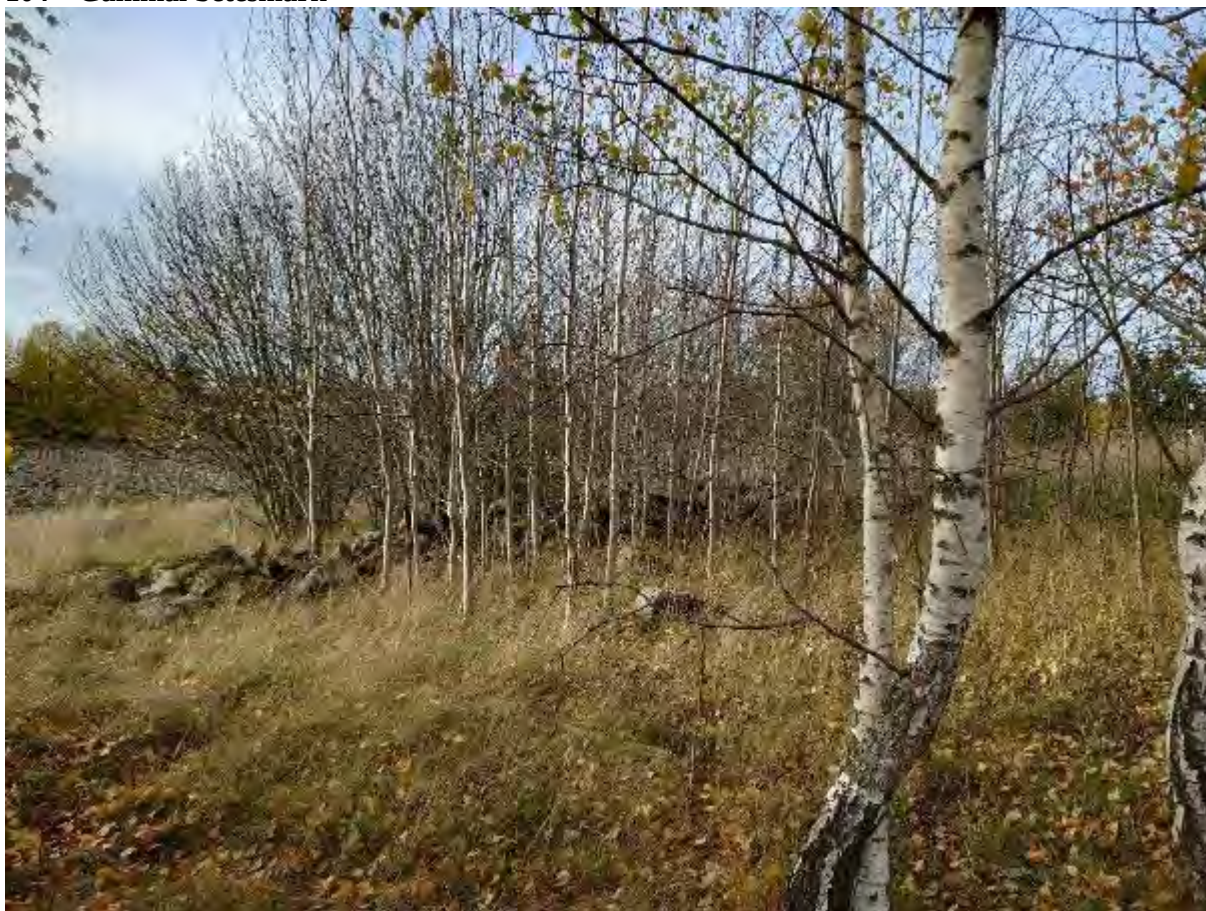
Figur 104. Foto från objektet.

## 104 – Gammal betesmark

| Naturtyp | Gräsmark | Beskrivning |
|---|---|---|
| Tidigare betesmark med gamla hasselbuskar samt inslag av bärande buskar. Odlingsröse. Enstaka signalarter för gräsmark finns kvar. | | |

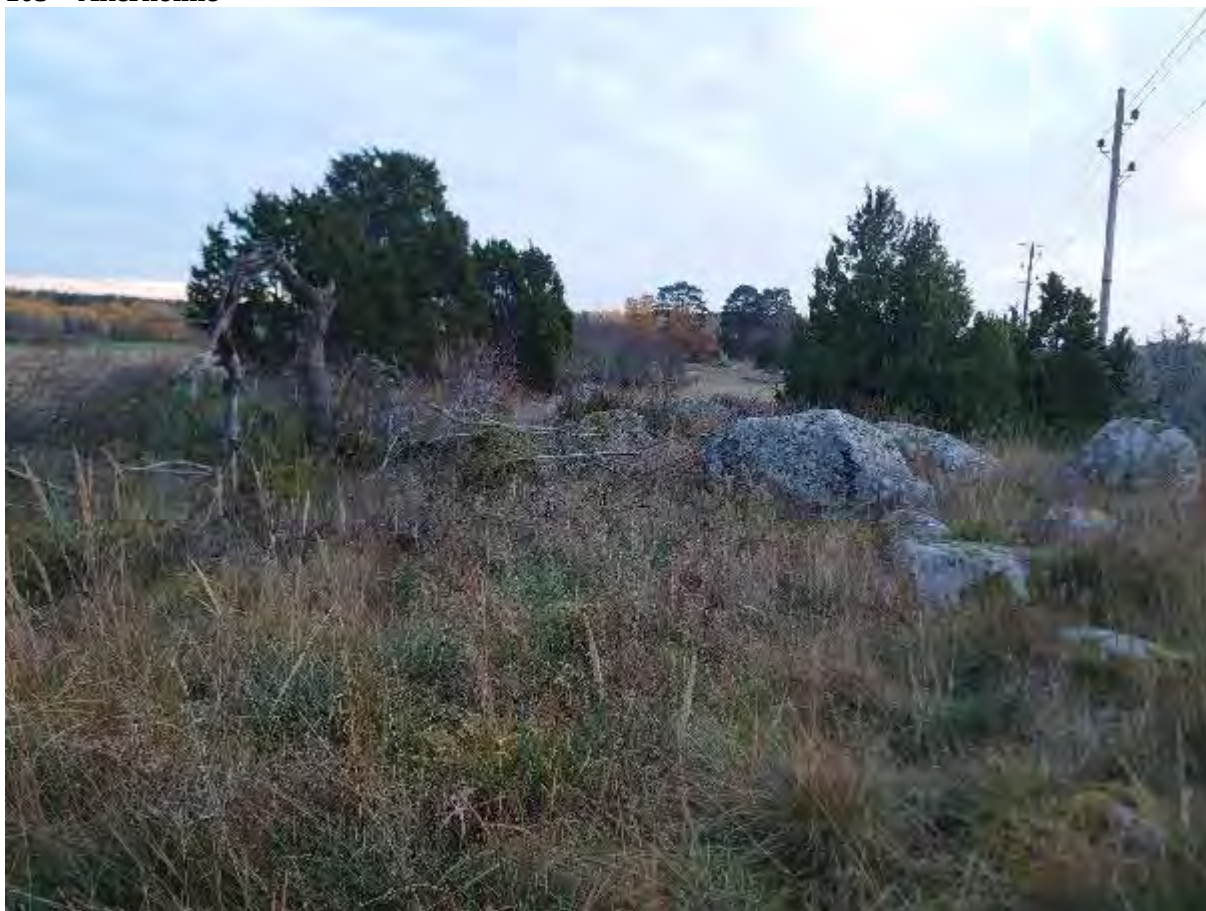
**Figur 105.** Foto från objektet.

## 105 – Åkerholme

| Bärande buskar, blockrikt. Flera gräsmarksarter. | | |
