## Naturvärdesinventering Gråska-Senneby - Norrtälje kommun

Naturföretaget 2022

Inför en koncessionsansökan gällande en ny kraftledning mellan Gråska och Senneby i Norrtälje kommun utförde Naturföretaget en naturvärdesinventering på uppdrag av Nektab med Vattenfall som slutkund. Inventeringsområdet utgörs av en 100 m bred och 30 km lång sträcka som löper parallellt med befintlig ledning, samt en ny sträckning som är 150 m bred och omkring 20 km lång. Fältinventeringen, som utfördes 16 juni-14 oktober 2022, följer svensk standard för Naturvärdesinventering avseende biologisk mångfald (NVI) (SS 199000:2014).

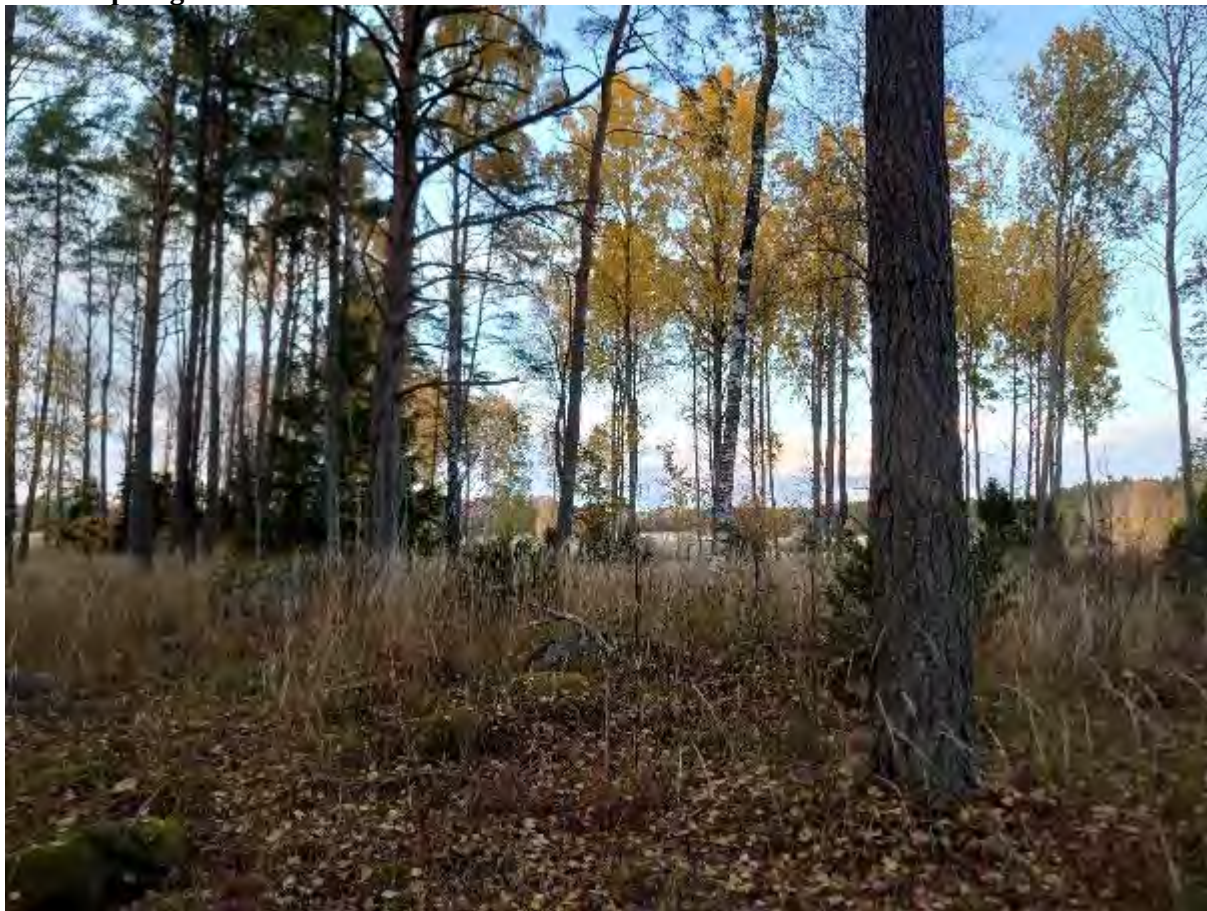
**Figur 107.** Foto från objektet.

| Naturtyp | Skog | Beskrivning |
|---|---|---|
| Naturvärdesklass | 3 | Aspdominerat skogsparti med mest yngre asp, enstaka grova. Liljekonvalj- och piprörssdominerat fältskikt. Troligen betat tidigare. En enda gammal tall. Viss tillgång till död ved. |
| Ljusöppet skogsparti, viss död ved, viss tillgång till grov bark. Ett par NV-arter, bl a fridlyst liljekonvalj i mängd. Fältgentiana (EN) har registrerats i objektet 2004 och 2009. | | |

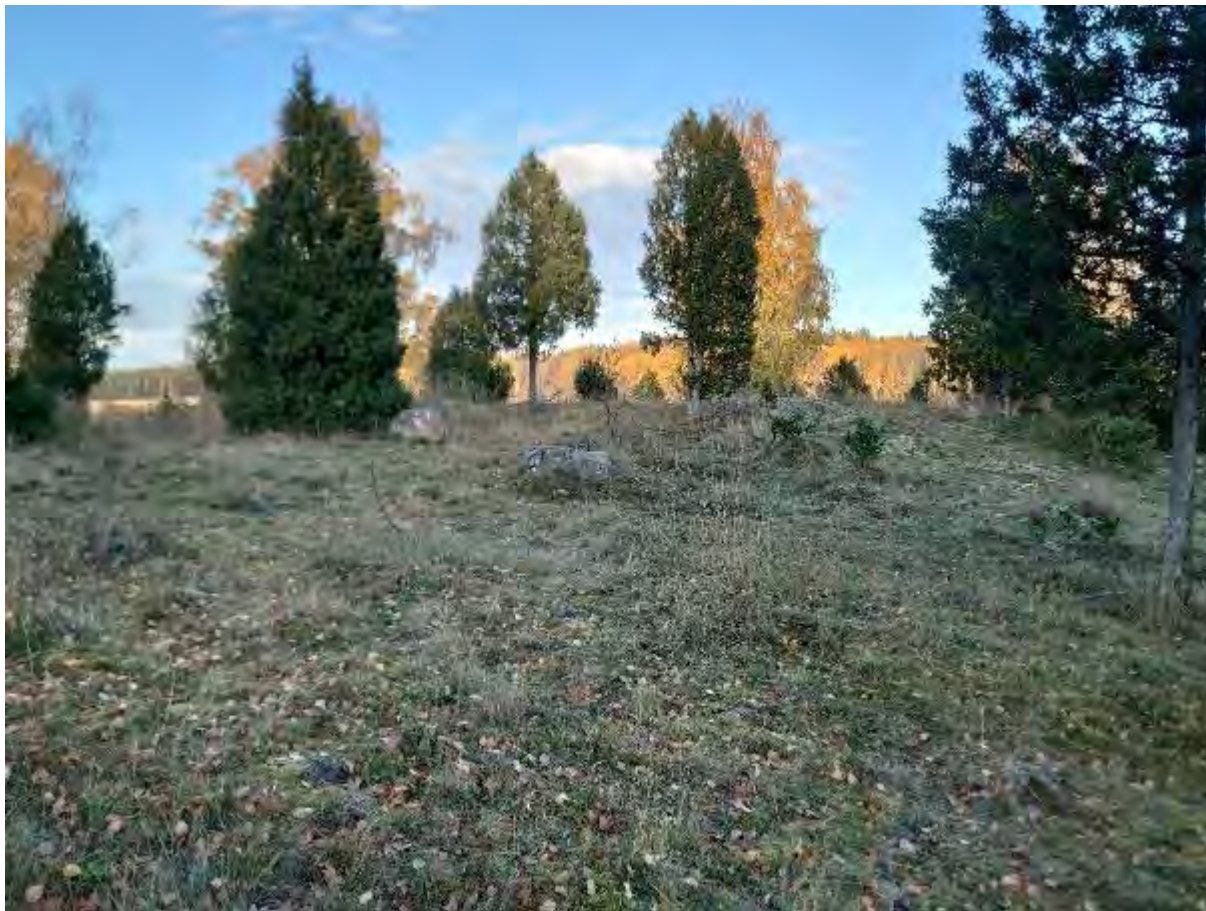
**Figur 108.** Foto från objektet.

| Välbetad, ogödslad, med häll. Naturvårdsarter och stor artrikedom i fältskiktet. | | |

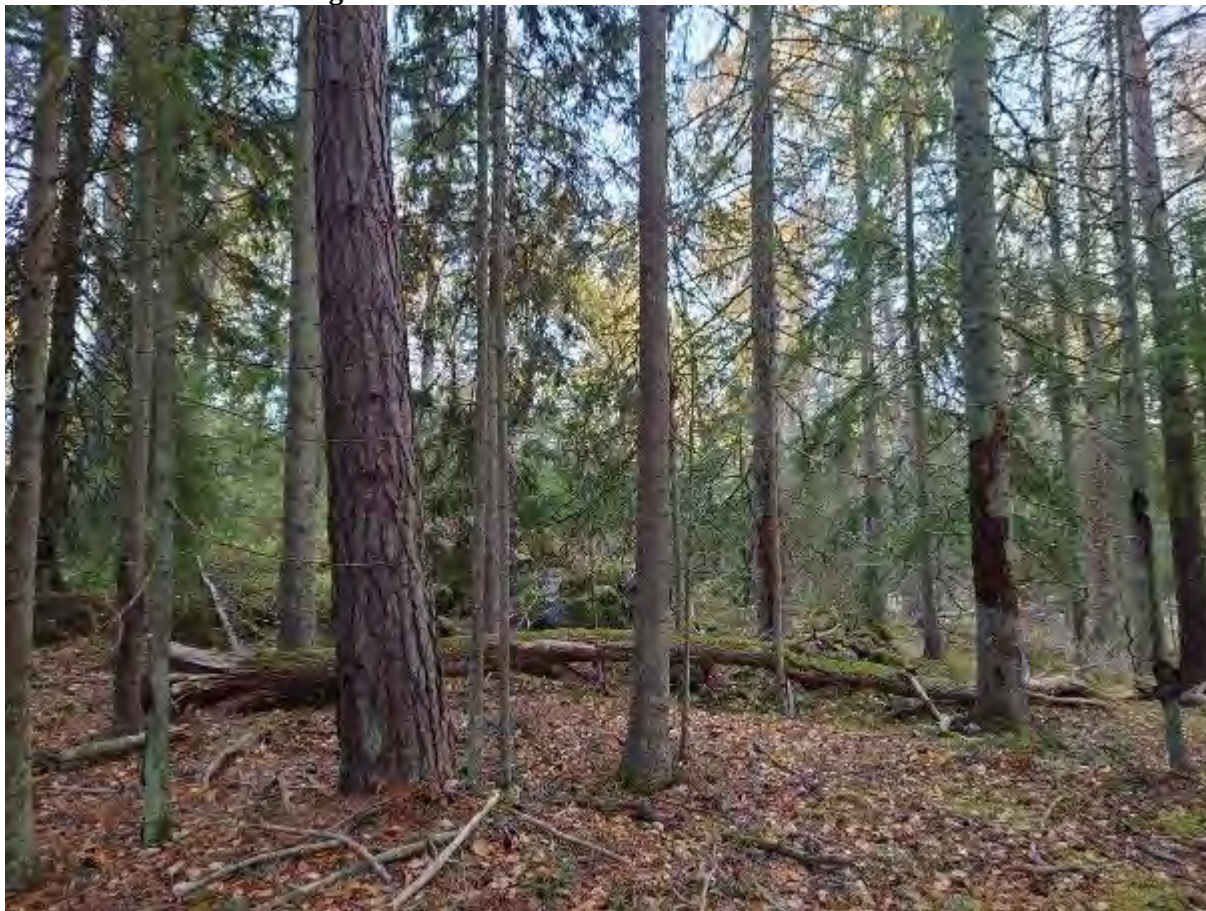
**Figur 109.** Foto från objektet.

| Naturtyp | Skog | Beskrivning |
|---|---|---|
| Naturvärdesklass | 3 | Drygt 100-årig, ganska hänglavsrik barrblandskog med inslag av tallar som är kring 150 år. I skogen står sparsamt med äldre asp, sälg, björk och enstaka rönn. Det är gott om död ved, mest färskare vindfällen och granbarkborreangripna torrakor, men även gott om lågor av asp och sälg i den östra delen. Marken är frisk och småblockig med blåbärsris och lite lågörter. Några fuktiga små svackor. |
| Gott om död ved, äldre bestånd, några gamla tallar. Några NV-arter, varav en rödlistad: motaggsvamp (NT) | | |

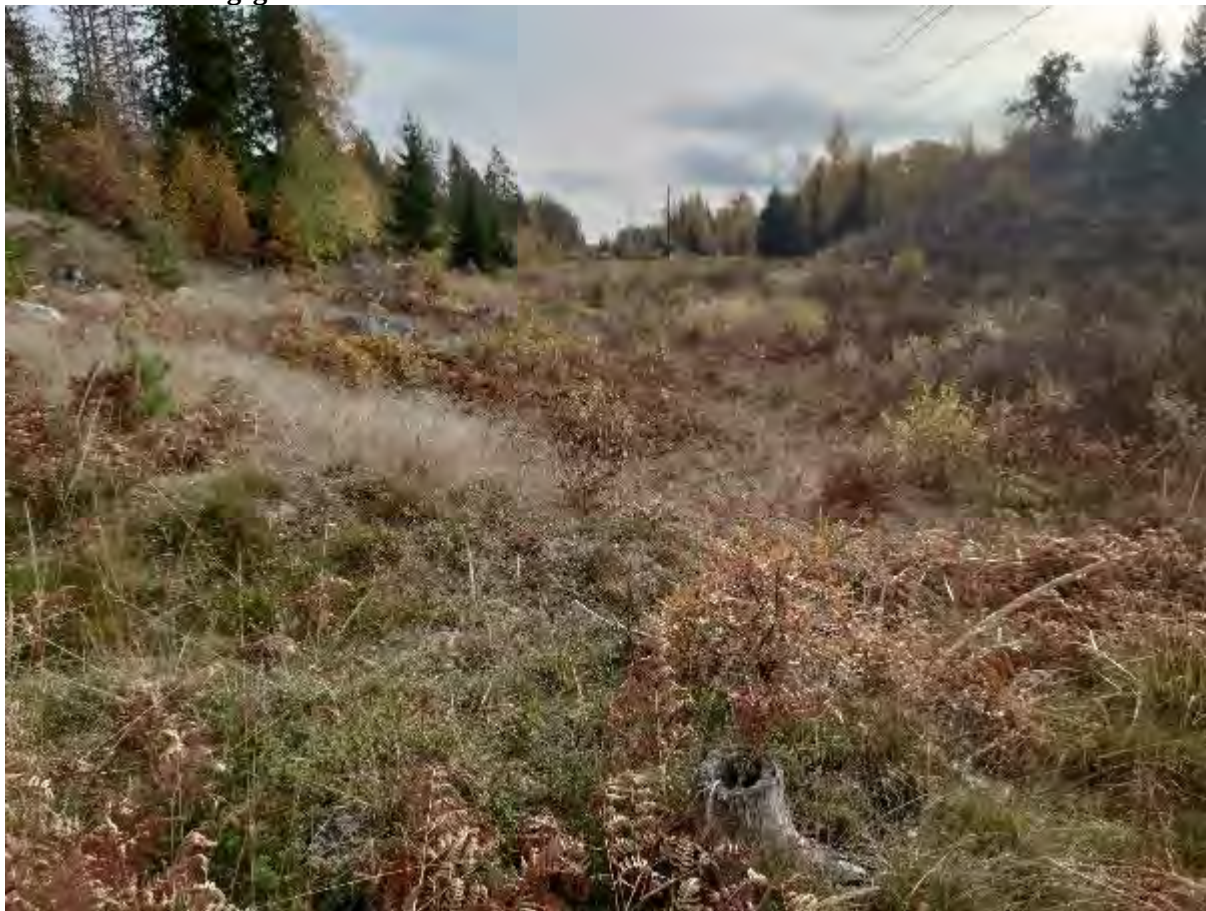
Figur 110. Foto från objektet.

| Naturtyp | Gräsmark | Beskrivning |
|---|---|---|
| Naturvärdesklass | 3 | Kraftledningsgata på småkuperad, frisk till fuktig mark med blåbär, lingon, ljung och gräs. Igenväxande med älggräs i fuktiga partier och örnbräken och fläckvis sly i friska. Ibland finns dock öppnare små fläckar. Hållar samt solexponerad död ved finns. |
| Motivering till klassning | | Hållar, död ved, öppen mark, men igenväxande med gräs och örnbräken. Flera naturvårdsarter men i små förekomster och med lågt signalvärde, men liljekonvalj i livskraftig förekomst. Svagt artvärde, men på sommaren kanske man kan hitta något mer. |

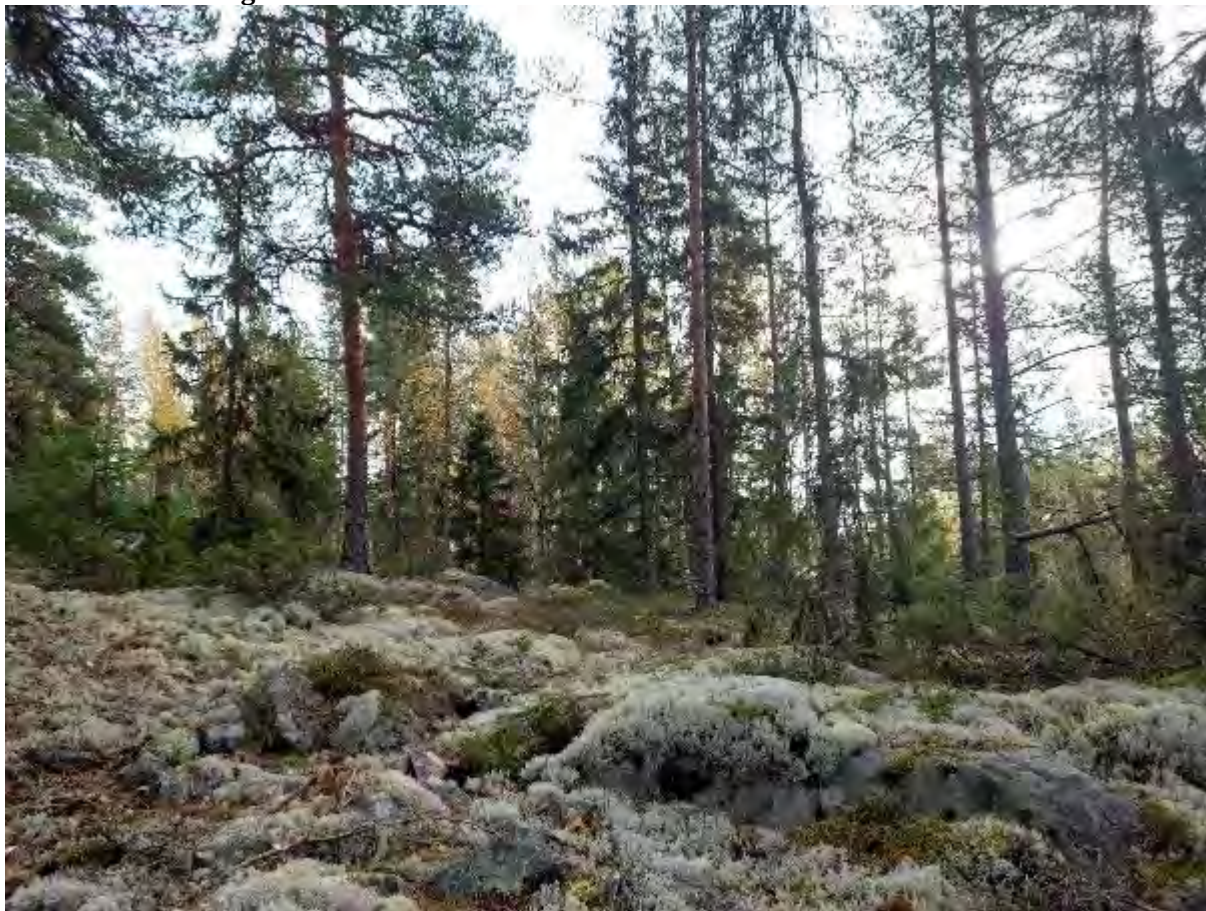
**Figur 111.** Foto från objektet.

| Naturtyp | Skog | Beskrivning |
|---|---|---|
| Naturvärdesklass | 3 | Äldre tallskog på blockrik mark, med ett glest övre skikt med ca 150-åriga tallar, bland vilka det står spridda gamla björkar och några gamla granar. Ganska gott om enbuskar växer bland blocken. Gott om renlavar, mellan blocken växer blåbär. Några gamla tallågor finns, även några färska lämnade lågor från viss gallring som skett i kanten. |
| Gamla tallar och granar, rikblockigt. Enstaka naturvårdsarter, ingen med högt indikatorvärde eller livskraftig förekomst. | | |

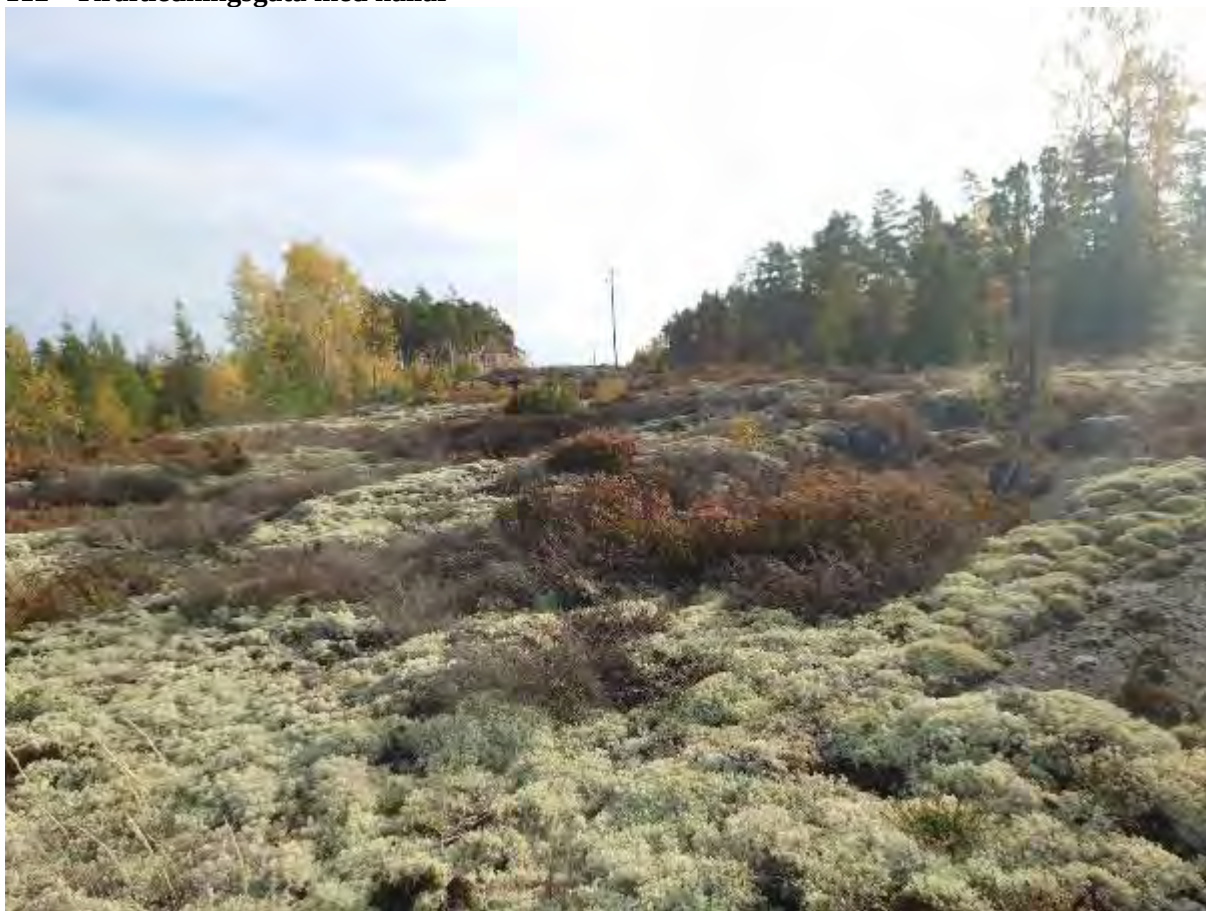
Figur 112. Foto från objektet.

| Naturtyp | | Beskrivning |
|---|---|---|
| Naturvärdesklass | 3 | Sträcka av kraftledningsgatan som utgörs av kuperad mark med hållar och frisk mark, med bara enstaka fuktsvackor. Ljung och lingon dominerar fältskiktet men ibland finns även fläckar med örter. På hållarna finns gott om renlav men även blottad sten med skorp- och bladlavar. Lite död ved i form av grövre avverkningsrester finns. I delar av området förekommer enbuskar. |
| Öppen kraftledningsgata med hållmark och fuktsvackor. Flera naturvårdsarter men de flesta i små, enstaka förekomster. Liljekonvalj i livskraftig förekomst. | | |

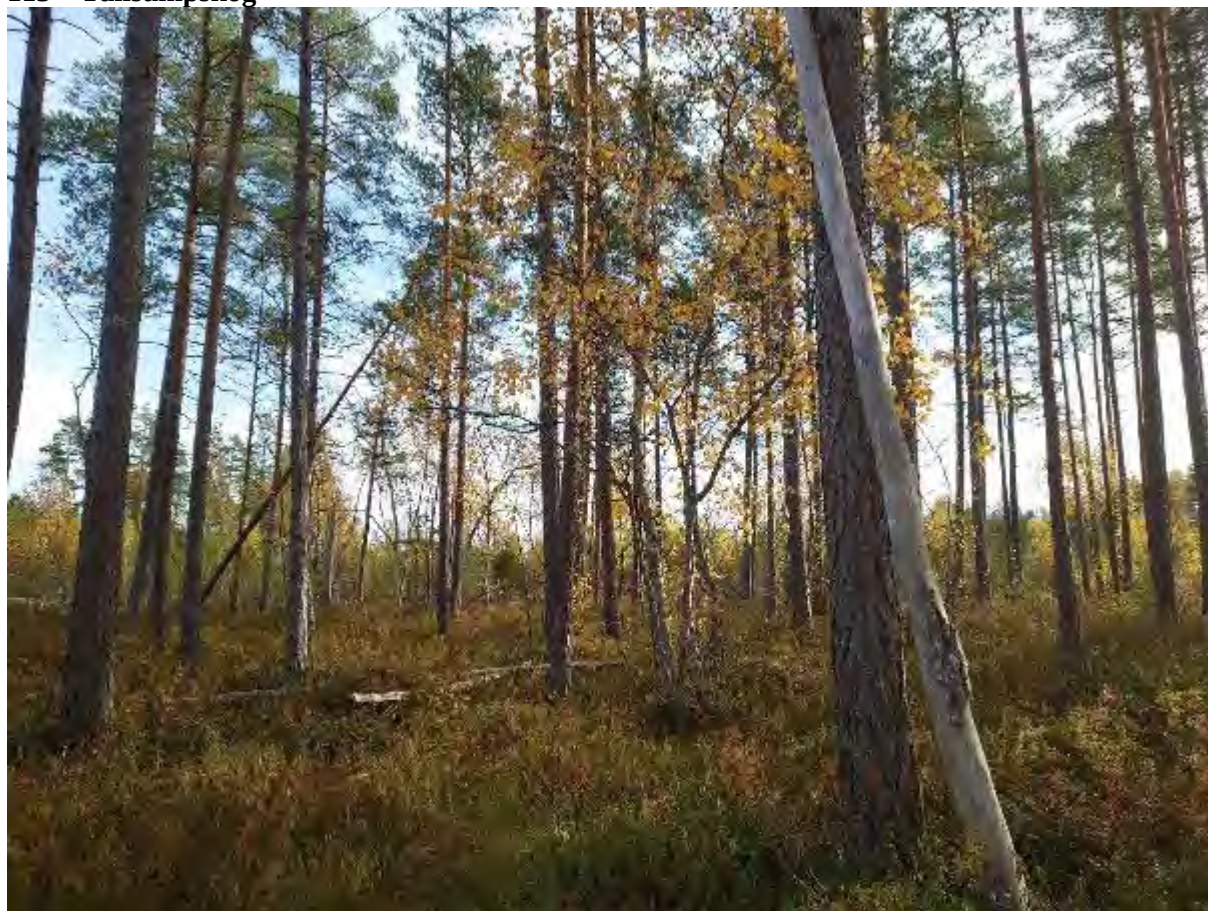
**Figur 113.** Foto från objektet.

| Naturtyp | Skog | Beskrivning |
|---|---|---|
| Naturvärdesklass | 3 | Gles tallsumpskog med ganska höga tallar, varav många är ca 170 år. Det finns relativt gott om tallågor och torrakor för att vara ett så litet område, men några är nydöda och har inte så hög kvalitet. Fuktig mark med vitmossor, skvattram och odon. Några spridda klena gamla glasbjörkar. |
| Gamla tallar, död ved, fuktig mark, men inga riktigt gamla torrakor eller lågor. Insektshål i torrakor och lågor, troligen artrikare än omgivande landskap. | | |

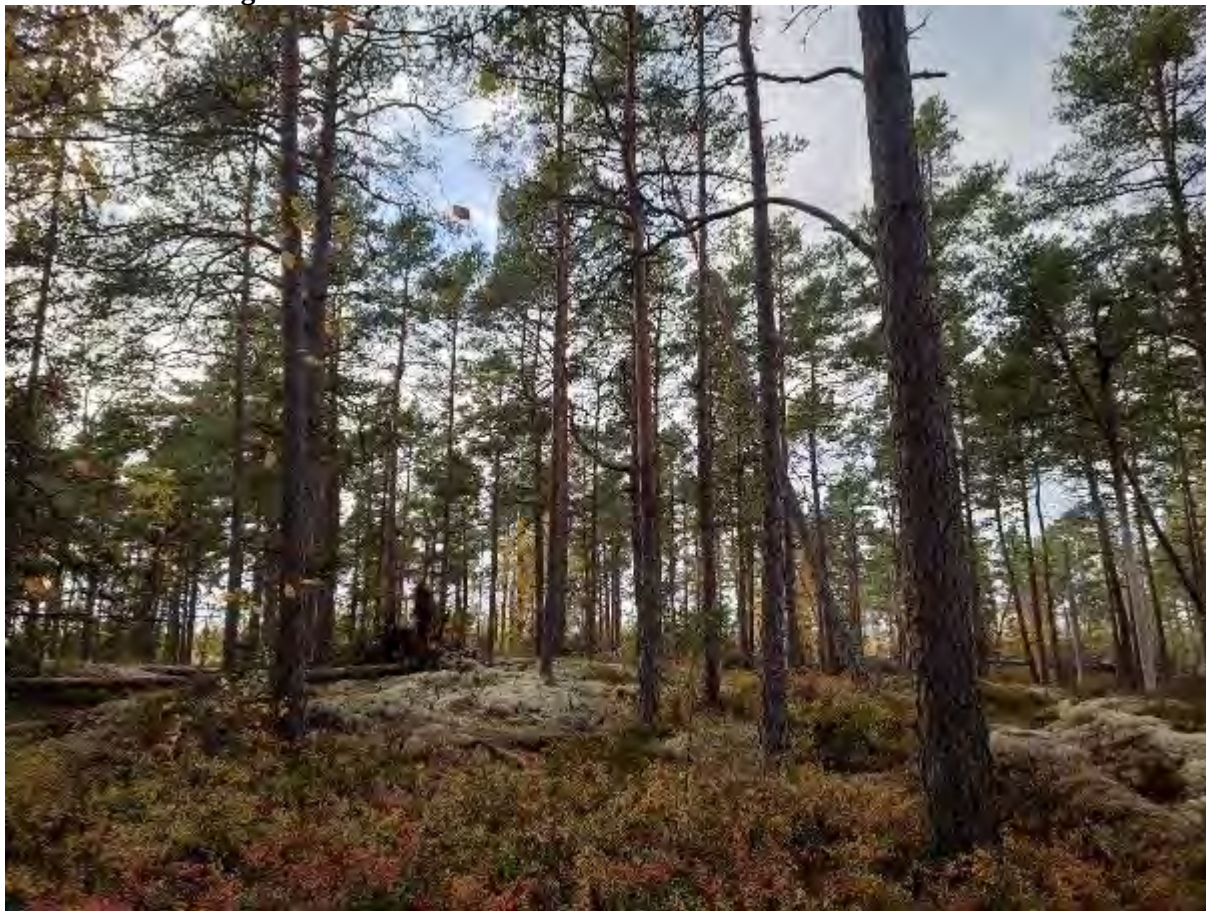
**Figur 114.** Foto från objektet.

| Naturtyp | Skog | Beskrivning |
|---|---|---|
| Naturvärdesklass | 3 | Gles, äldre och ganska likåldrig tallskog med ett stort inslag av ca 170-åriga tallar samt enstaka över 200 år. Marken består av små hällar i mosaik med fuktig mark med odon. Här finns enstaka gamla glasbjörkar och granar. Det är gott om död tallved, främst torrakor men även lågor. Men mycket av veden är färsk och lågorna består mestadels av vindfällen även om gamla lågor också finns. |

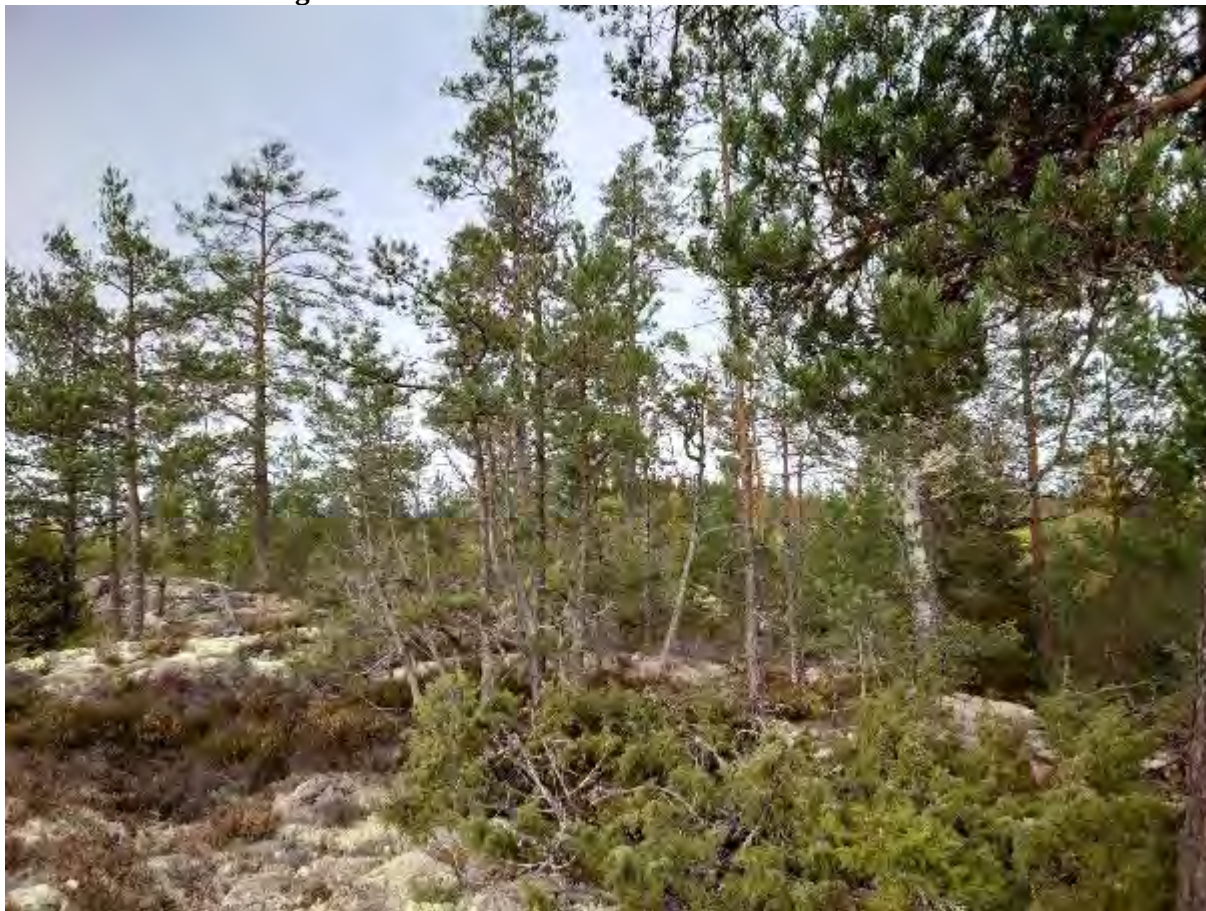
Figur 115. Foto från objektet.

| Naturtyp | Skog | Beskrivning |
|---|---|---|
| Naturvärdesklass | 3 | Liten rest av hällmarkstallskog mellan kraftledningsgata och ungskog. Öppna hållar med renlavar, där det växer glest med ca 170-åriga tallar, en asp samt några enbuskar. Några få lågor finns. |
| <p>Gamla solbelysta tallar, öppna hållar. Inga naturvårdsarter sågs, eventuellt finns någon enstaka men det är ett litet område.</p> <p>Svag klass 3 då de gamla tallarna står glest och området är påverkat av omgivande avverkningar.</p> | | |

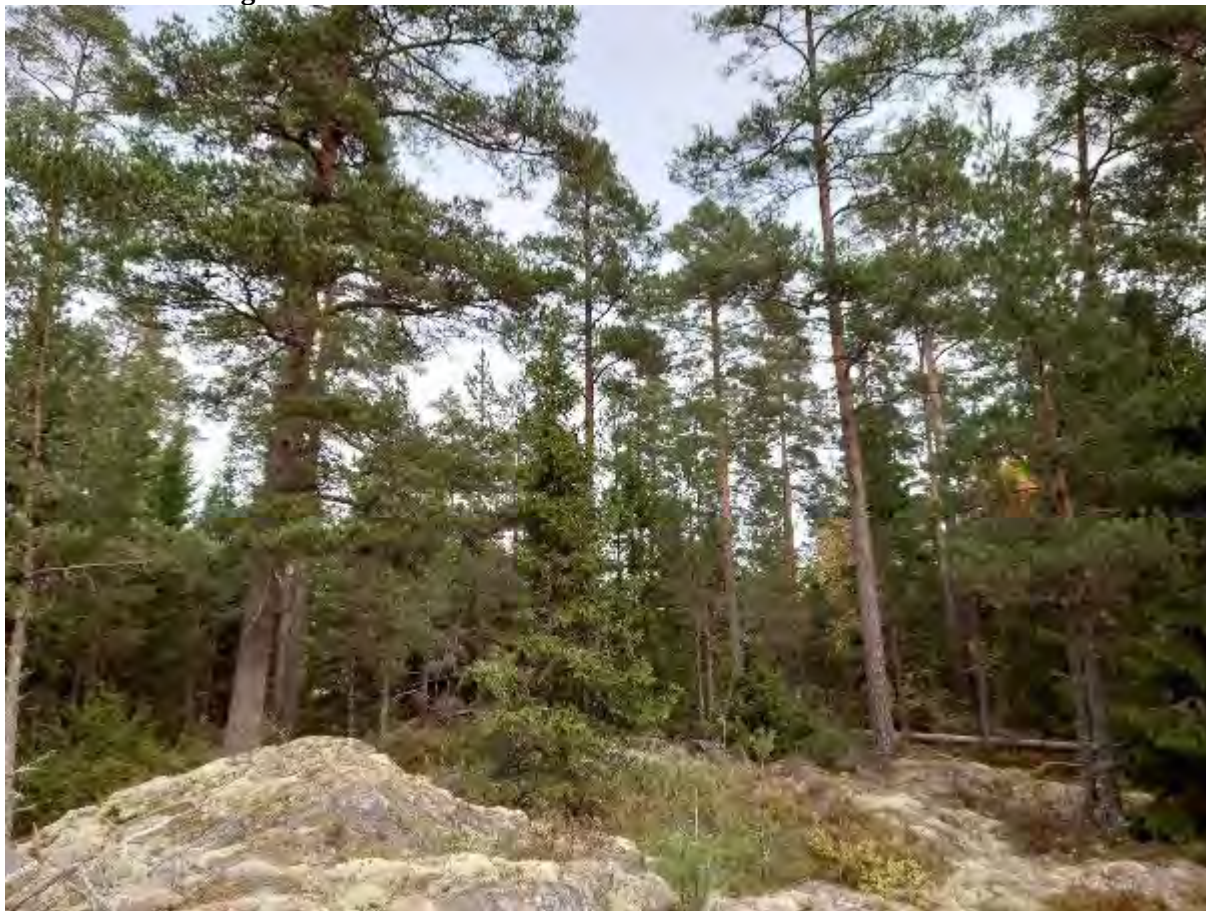
**Figur 116.** Foto från objektet.

| Naturtyp | Skog | Beskrivning |
|---|---|---|
| Naturvärdesklass | 3 | Glest utspridda ca 160–170-åriga tallar på delvis hållmark och delvis frisk mark med blåbärsris. Ung tall och gran växer glest mellan dem, lite av dem är bortgallrade. I öster finns en svacka med myrmarksvegetation. En vindfälld tall och en gammal låga finns i det västra delområdet, i öster finns fläckvis en del död ved. Några enbuskar finns också. |
| Biotopvärde med avseende på gott om gamla tallar, men på gränsen till visst då andra strukturer saknas. En NV-art. | | |

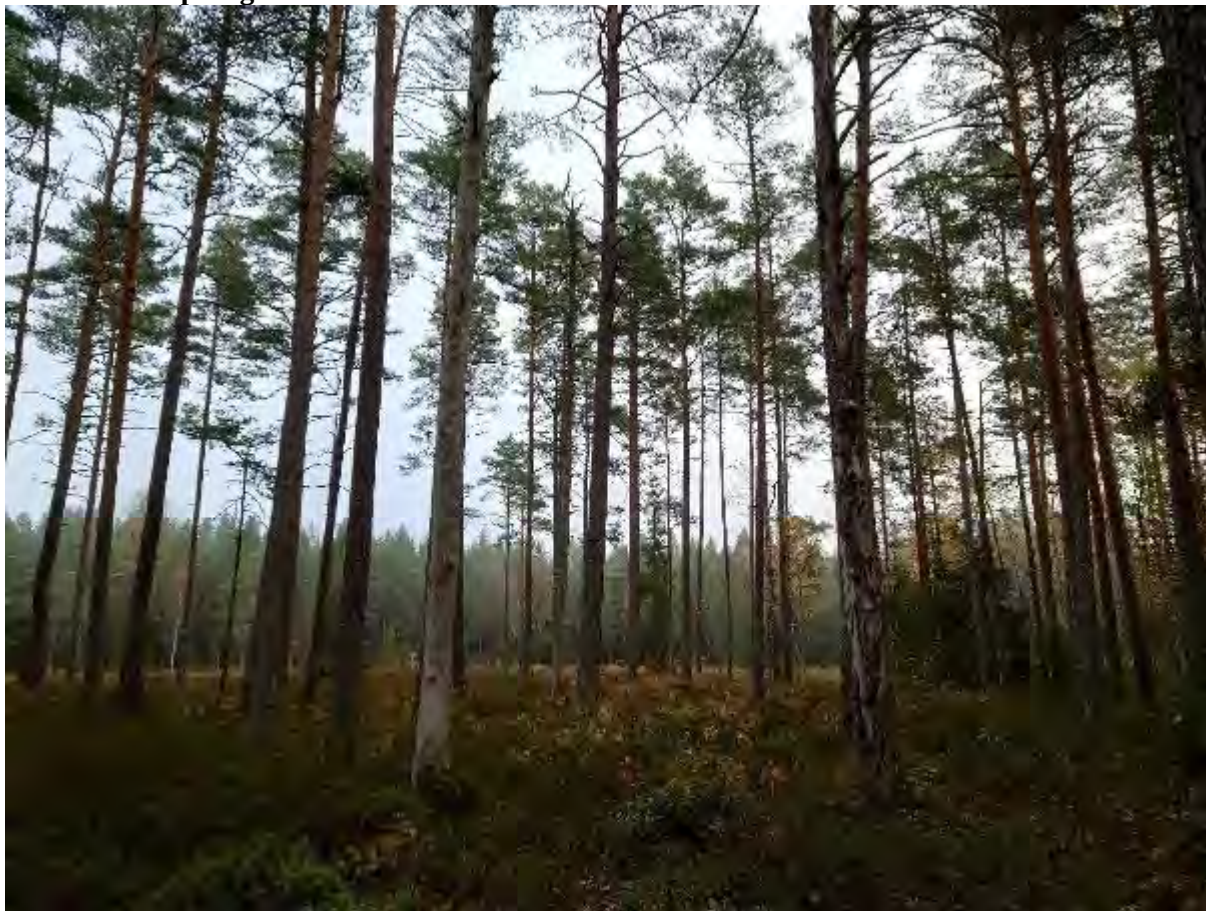
Figur 117. Foto från objektet.

| Naturtyp | Myr | Beskrivning |
|---|---|---|
| Myrmark med 150-åriga tallar och mycket död ved, både stående och liggande. Inga NV-arter noterades. | | |

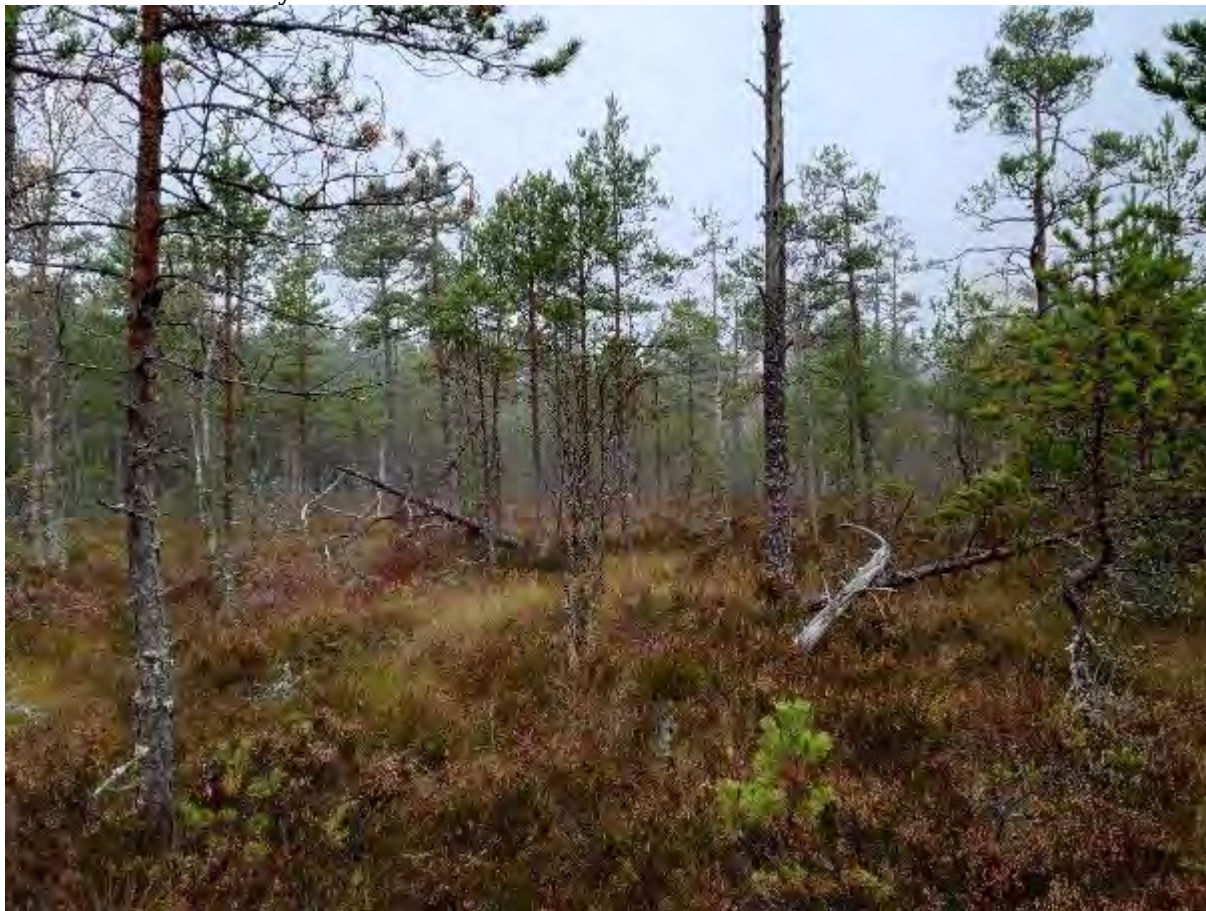
Figur 118. Foto från objektet.

| Naturtyp | Myr | Beskrivning |
|---|---|---|
| Våtmark med gamla tallar och inslag av död ved. Området är dikat, vilket påverkar biotopvärdet negativt. Inga NV-arter noterades. | | |

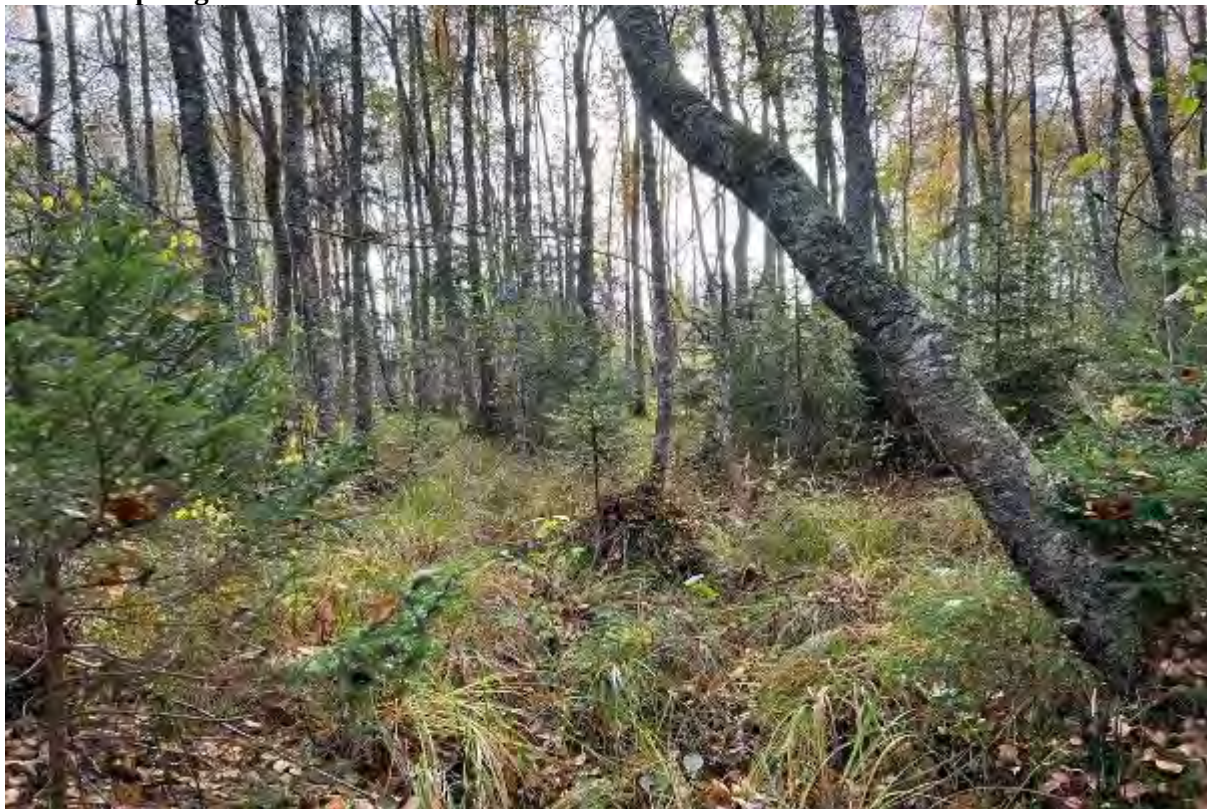
**Figur 119.** Foto från objektet.

| Naturtyp | Skog | Beskrivning |
|---|---|---|
| Naturvärdesklass | 3 | Sumpskog med fuktig mark. Det har varit blötare men området är starkt påverkat av omgivande hyggen. Det är en äldre sumpskog med höga socklar, trädslaget är både klibbal och björk. Bitvis är det gott om död ved. |
| Äldre träd, gott om död ved, mycket höga socklar. Enstaka naturvårdsarter. | | |

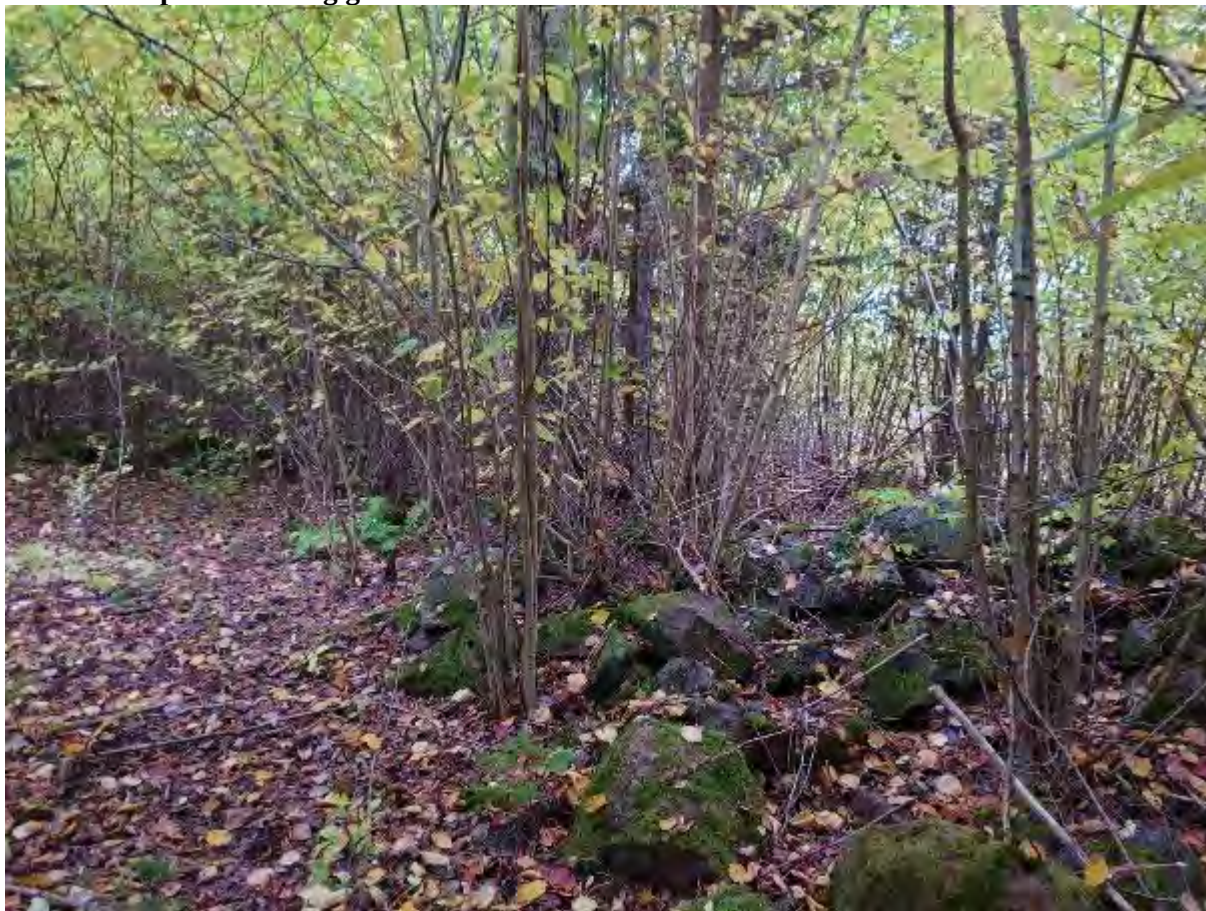
Figur 120. Foto från objektet.

| Naturtyp | Skog | Beskrivning |
|---|---|---|
| Stort lövinslag, stenrösen, lite död ved. Enstaka naturvårdsarter, varav två i livskraftig förekomst. Ev. kan någon art knuten till hassel finnas på de få gamla stammarna. | | |

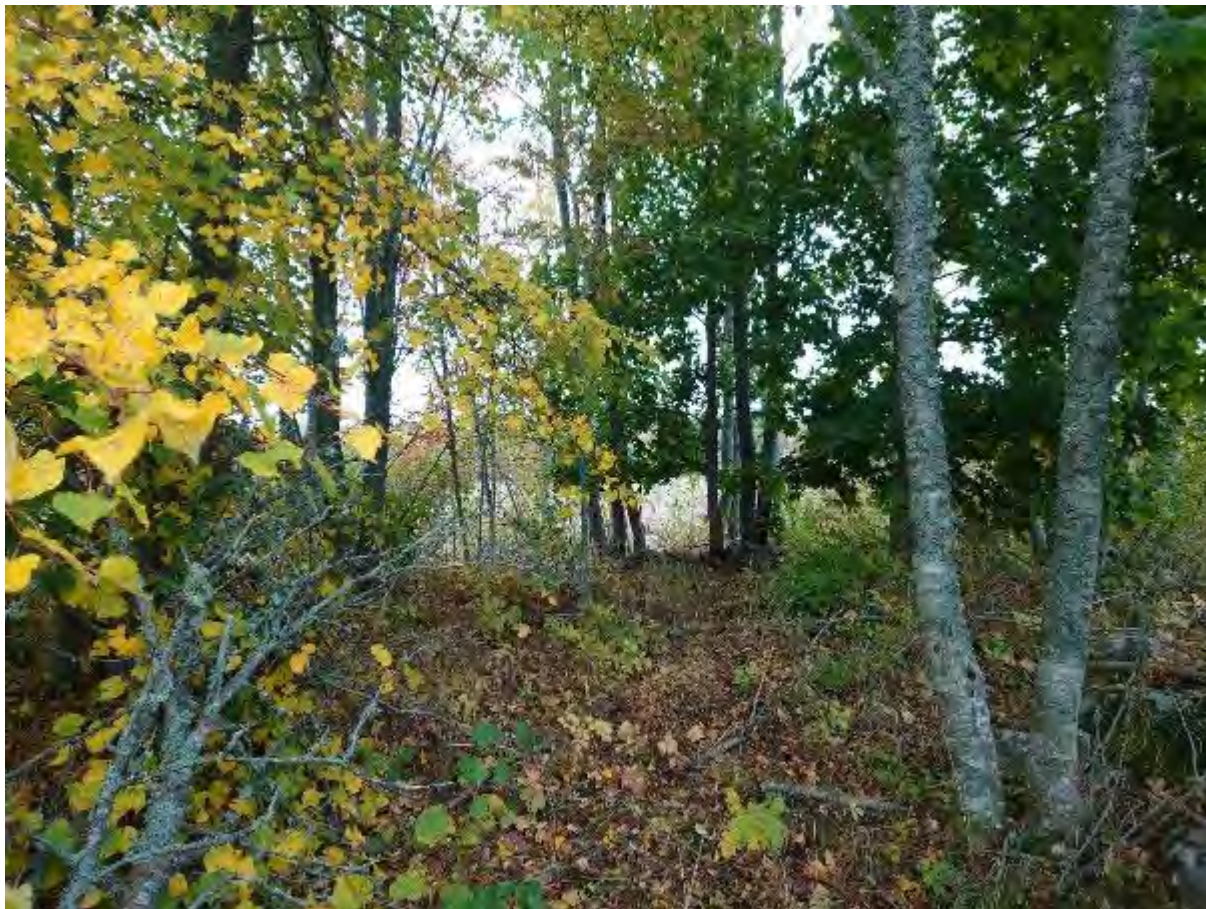
Figur 121. Foto från objektet.

| Unga-medelålders ädellövträd, stenrösen, bärande träd och buskar. Flera askar men inga gamla, några signalarter. | | |

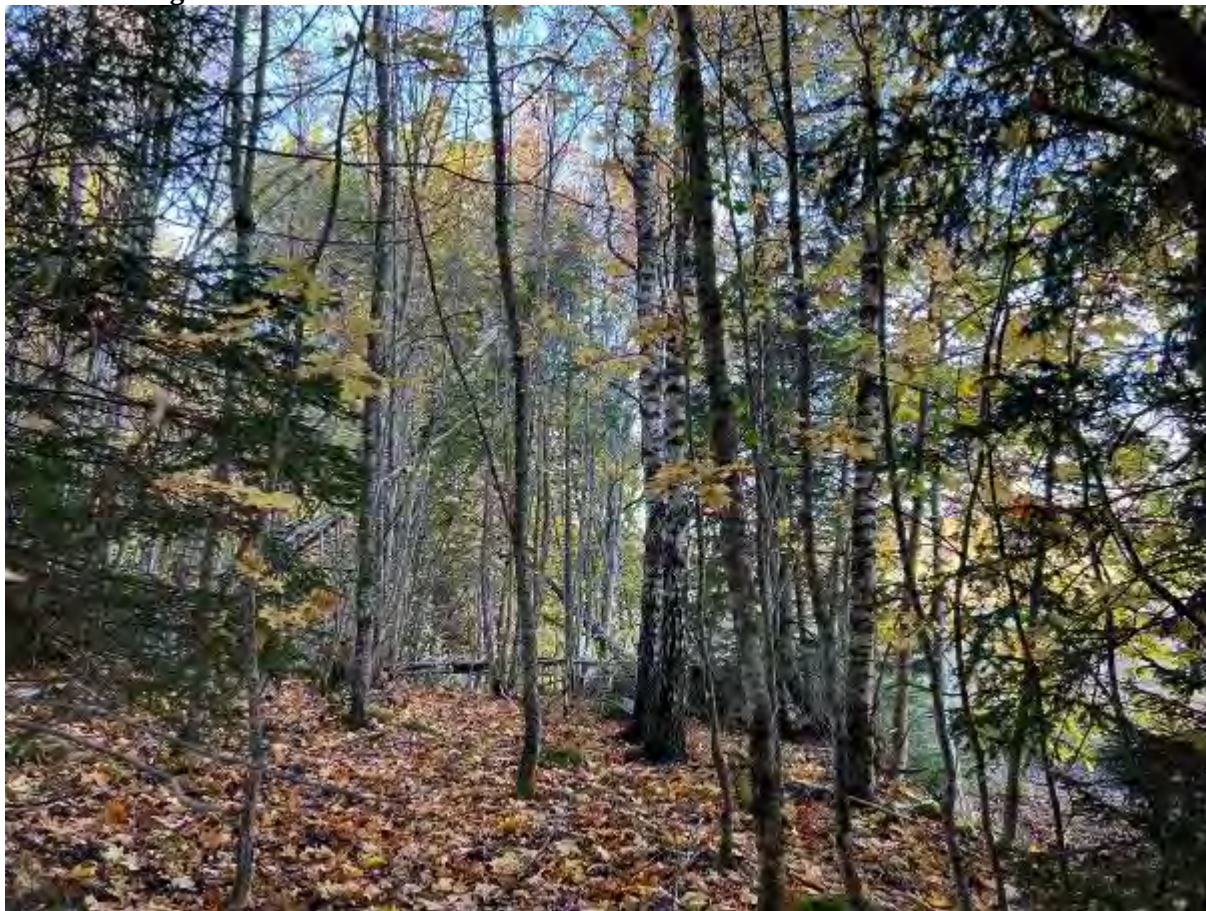
Figur 122. Foto från objektet.

| Biotopvärde med avseende på lövrikedom, enstaka äldre träd och värdefullt bryn. Några naturvårdsarter förekommer. | | |

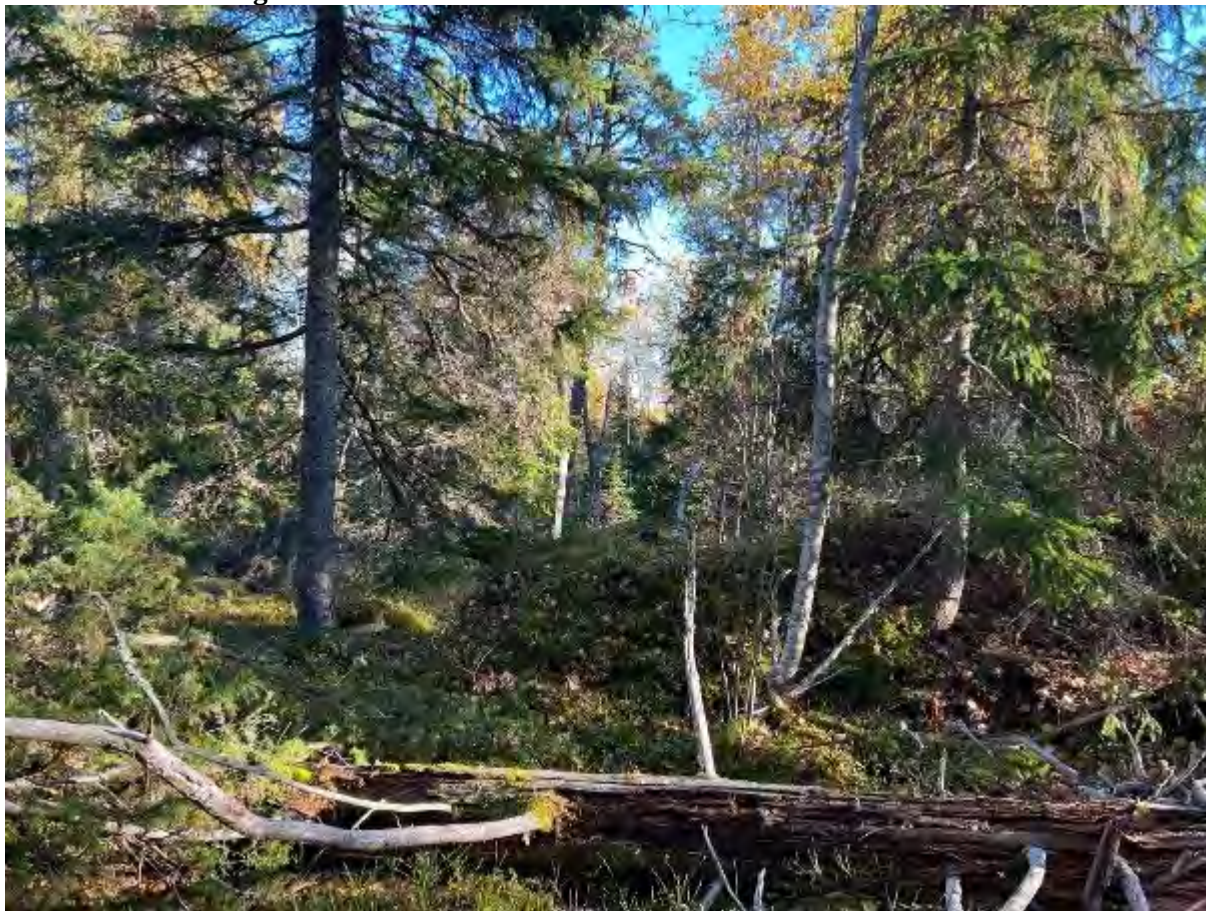
**Figur 123.** Foto från objektet.

| Naturtyp | Skog | Beskrivning |
|---|---|---|
| Gott om död ved, olikåldrighet och lövvärden. Inga NV-arter påträffades, men någon art kan ha förbisetts. | | |

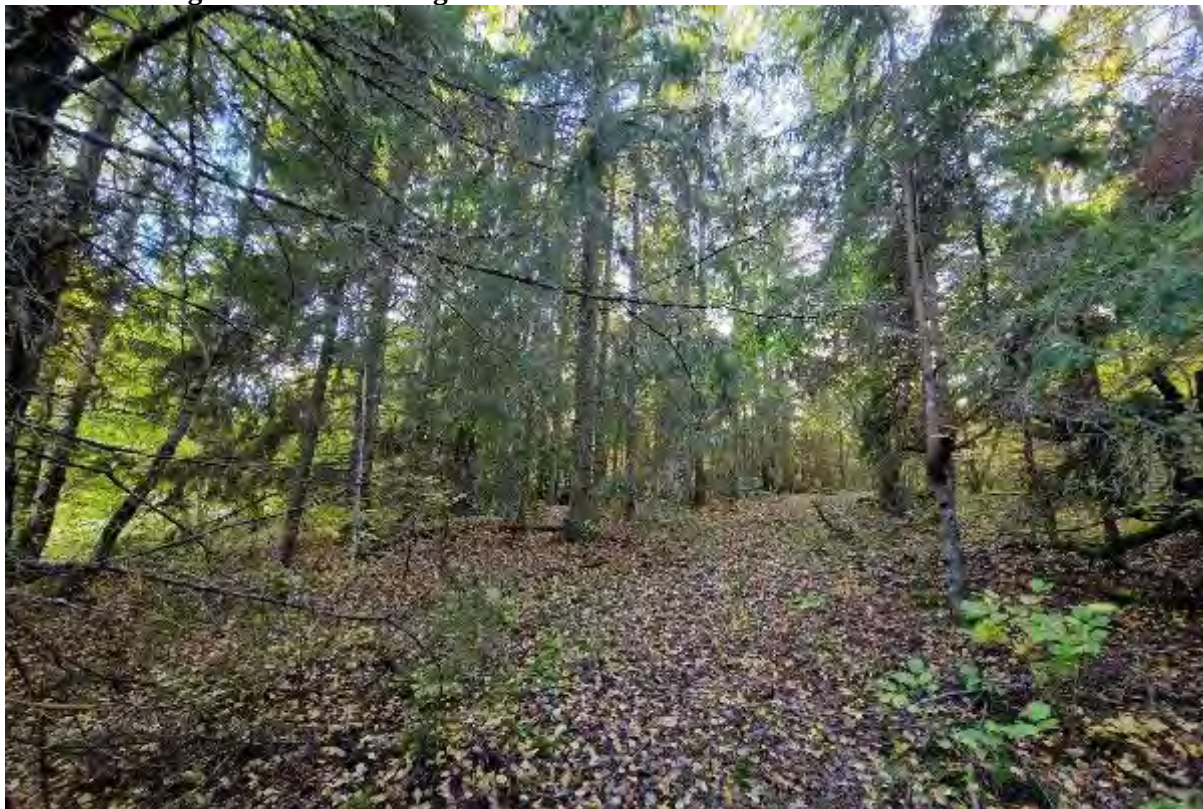
**Figur 124.** Foto från objektet.

| Naturtyp | Skog | Beskrivning |
|---|---|---|
| Troligen gammal betesmark planterad med gran, inga gamla träd och bara en del död ved. Lövrik, men med bara medelålders aspar. Enstaka naturvårdsarter finns. Svag klass 3. | | |

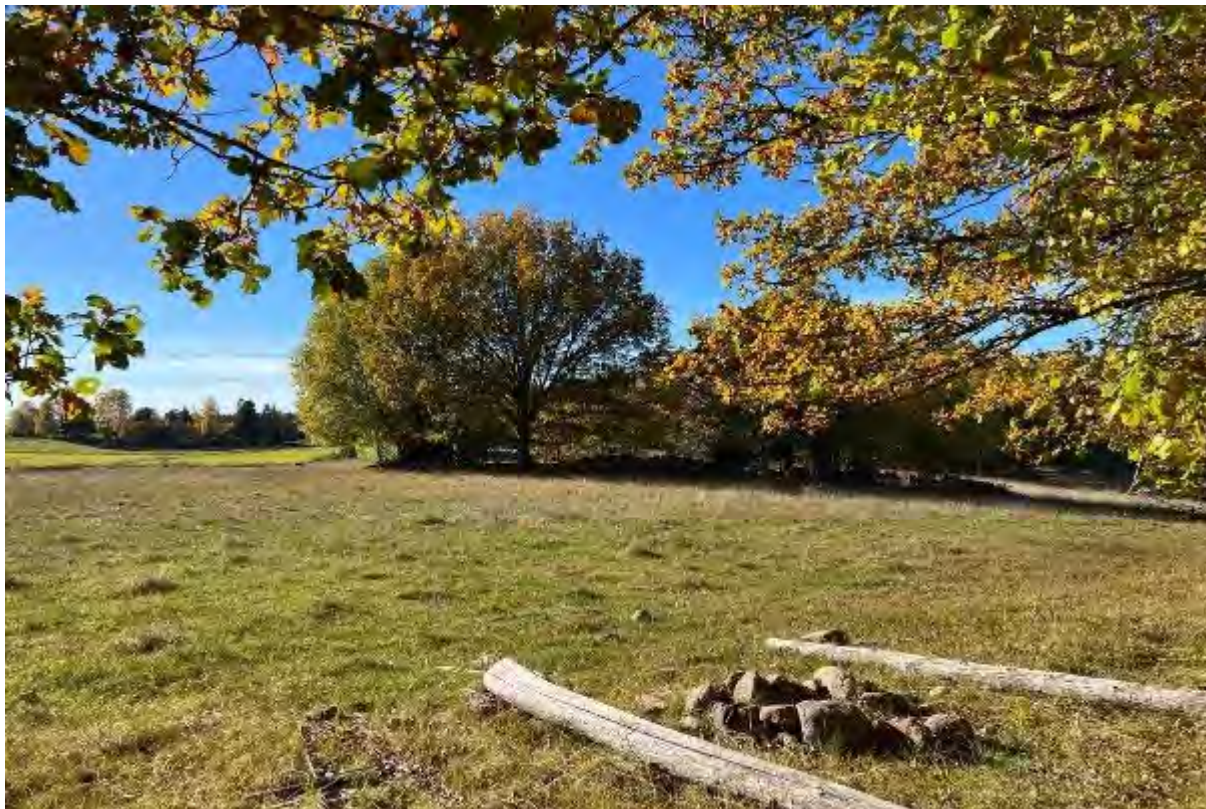
**Figur 125.** Foto från objektet.

| Odlingsröse, hävd, lövträd. Några signalarter förekommer. | | |
