## Naturvärdesinventering Gråska-Senneby - Norrtälje kommun

Naturföretaget 2022

Inför en koncessionsansökan gällande en ny kraftledning mellan Gråska och Senneby i Norrtälje kommun utförde Naturföretaget en naturvärdesinventering på uppdrag av Nektab med Vattenfall som slutkund. Inventeringsområdet utgörs av en 100 m bred och 30 km lång sträcka som löper parallellt med befintlig ledning, samt en ny sträckning som är 150 m bred och omkring 20 km lång. Fältinventeringen, som utfördes 16 juni-14 oktober 2022, följer svensk standard för Naturvärdesinventering avseende biologisk mångfald (NVI) (SS 199000:2014).

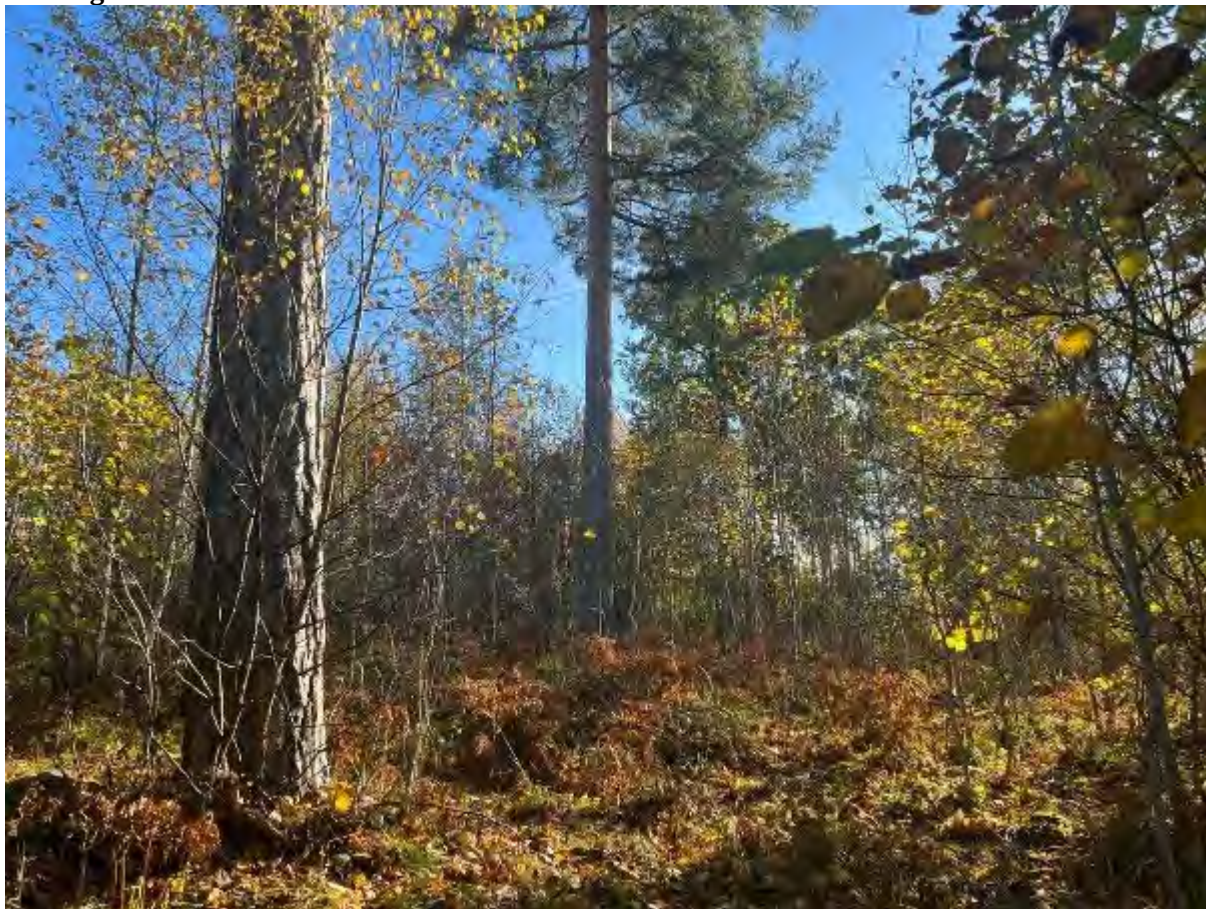
Figur 126. Foto från objektet.

| Hasselbuskar, lövträd samt pågående hävd. Några naturvårdsarter förekommer. | | |

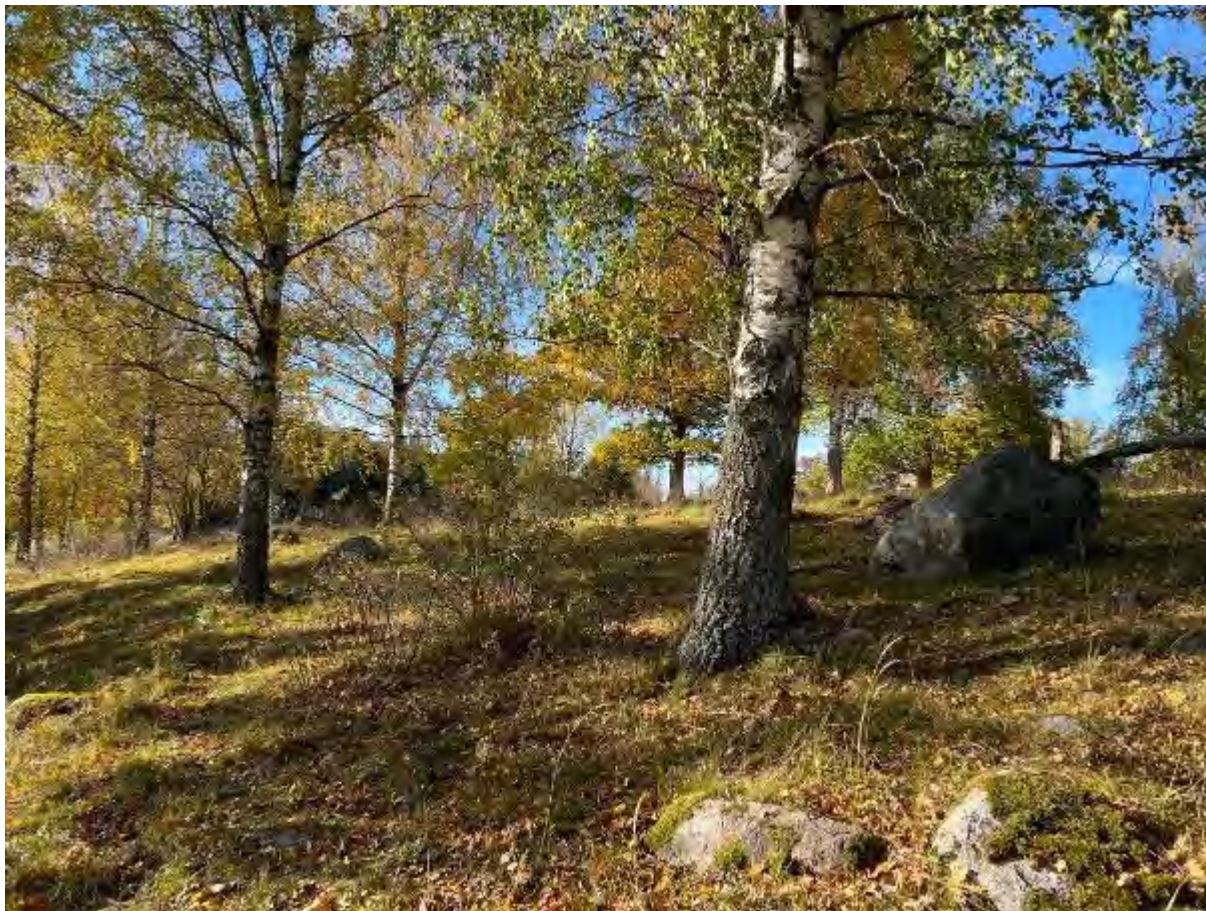
Figur 127. Foto från objektet.

| Hävdpräglade träd och buskar samt långvarig hävd och solbelysta stenblock. Naturvårdsarter förekommer. | | |

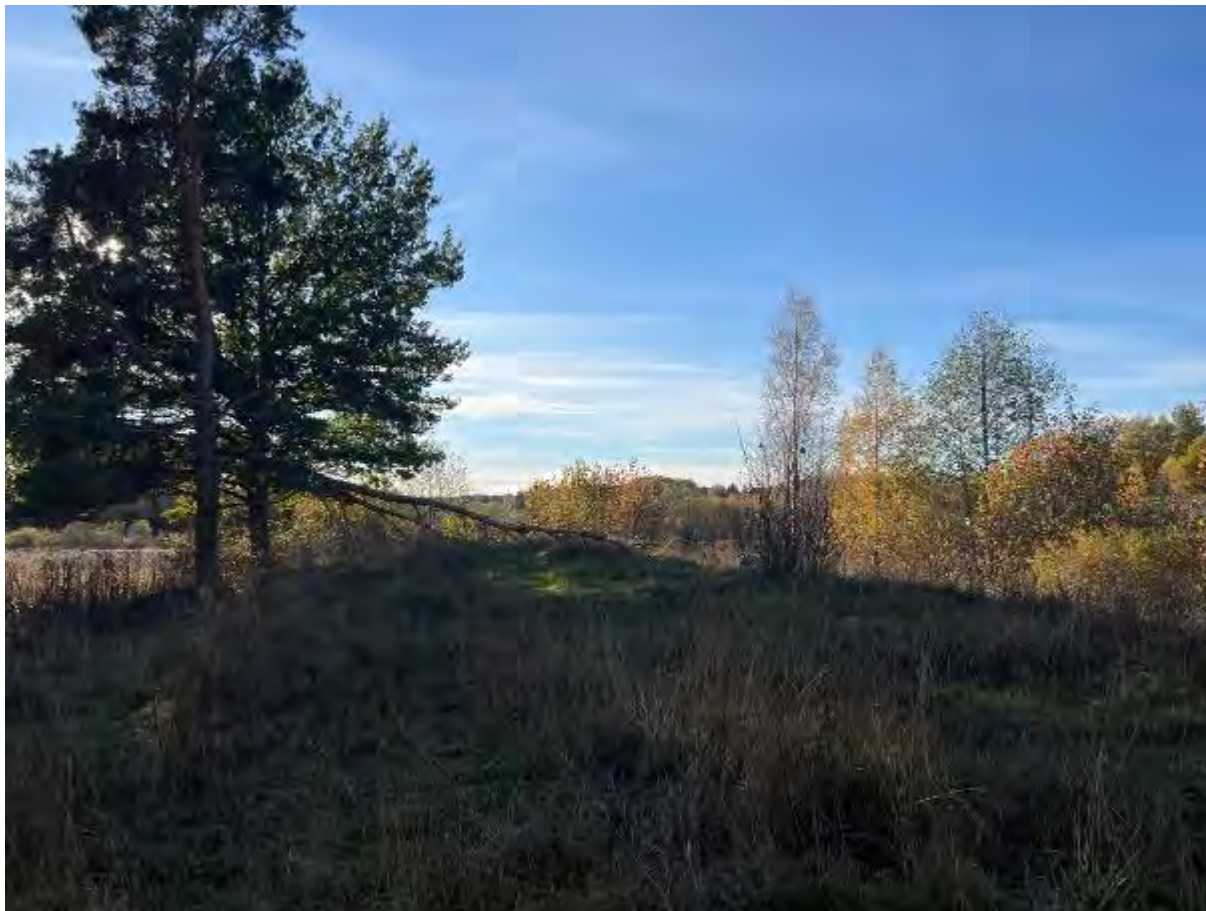
**Figur 128.** Foto från objektet.

| Betespräglade träd och buskar. Signalarter förekommer med god förekomst. | | |

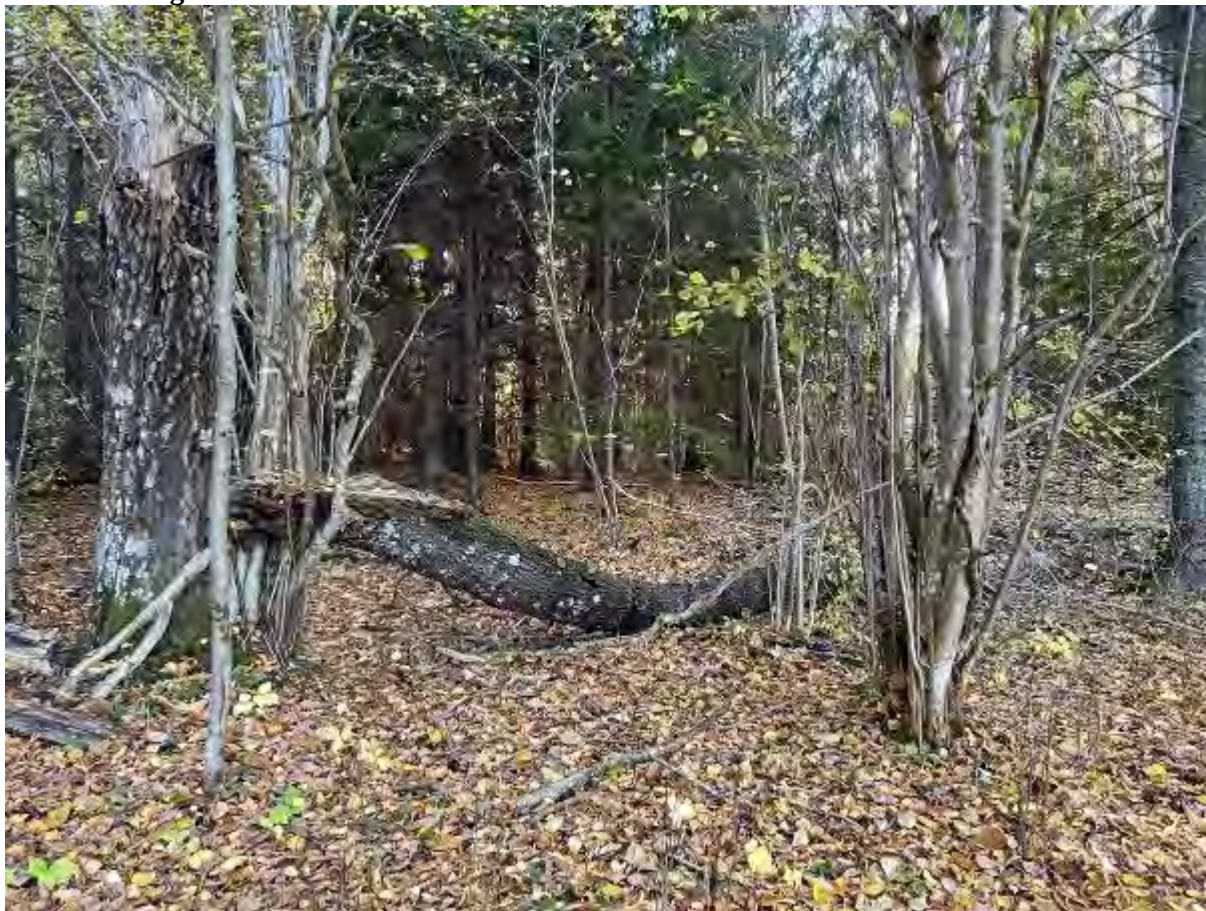
**Figur 129.** Foto från objektet.

| Naturtyp | Skog | <b>Beskrivning</b><br><br>En liten del av en större skog. Här dominerar asp men det finns även tall och ek samt gran. Det förekommer asplågor och hasselbuskar. Blåsippa och skogsknipprot finns spridda, samt vårärt och gullviva. En ek är över en meter i diameter och borde vara över 200 år.<br><br>Området är en del av en nyckelbiotop enligt SKS. |
| Död ved av asp, förekomst av äldre träd. En gammal ek. Flera naturvårdsarter förekommer med livskraftig förekomst. | | |

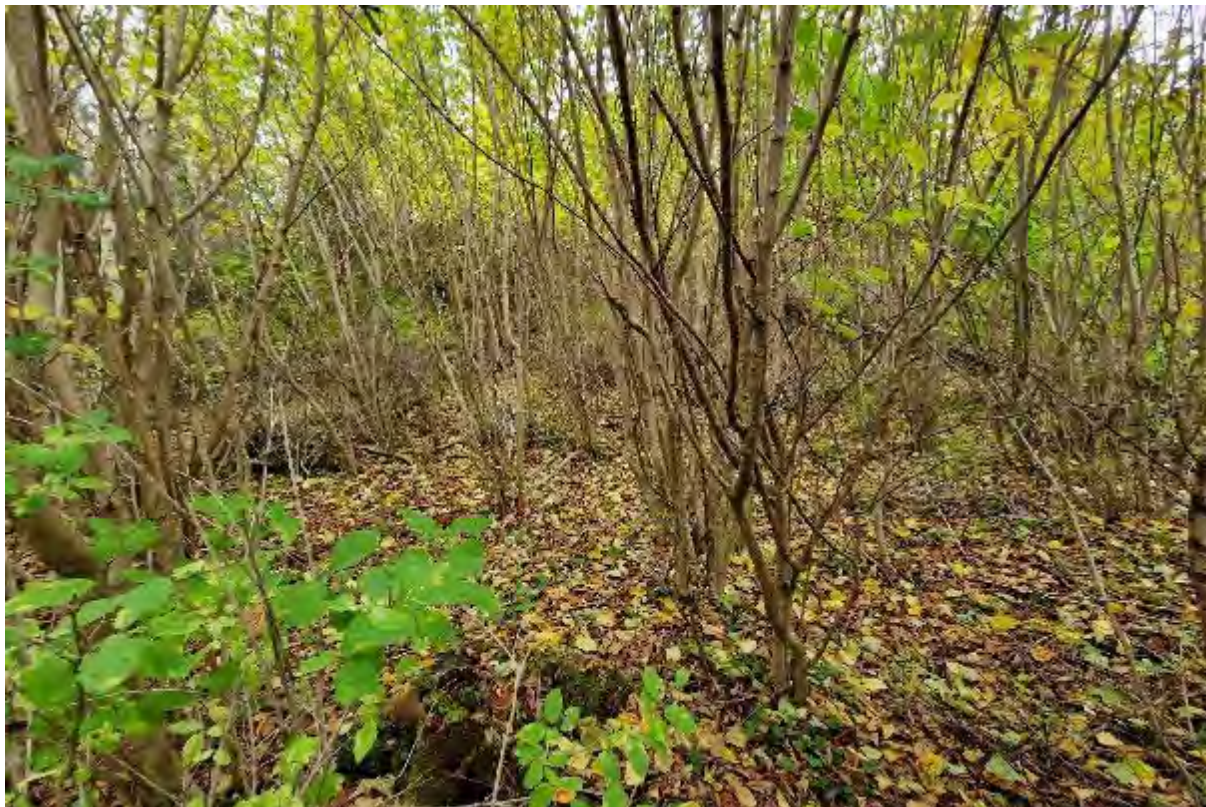
**Figur 130.** Foto från objektet.

| Hassellund, men äldre buskar och träd saknas. Kalkrik mark. Isolerad i produktionsskog. Enstaka naturvårdsarter, främst underviol och vårärt. Inga NV-arter knutna till död ved. | | |

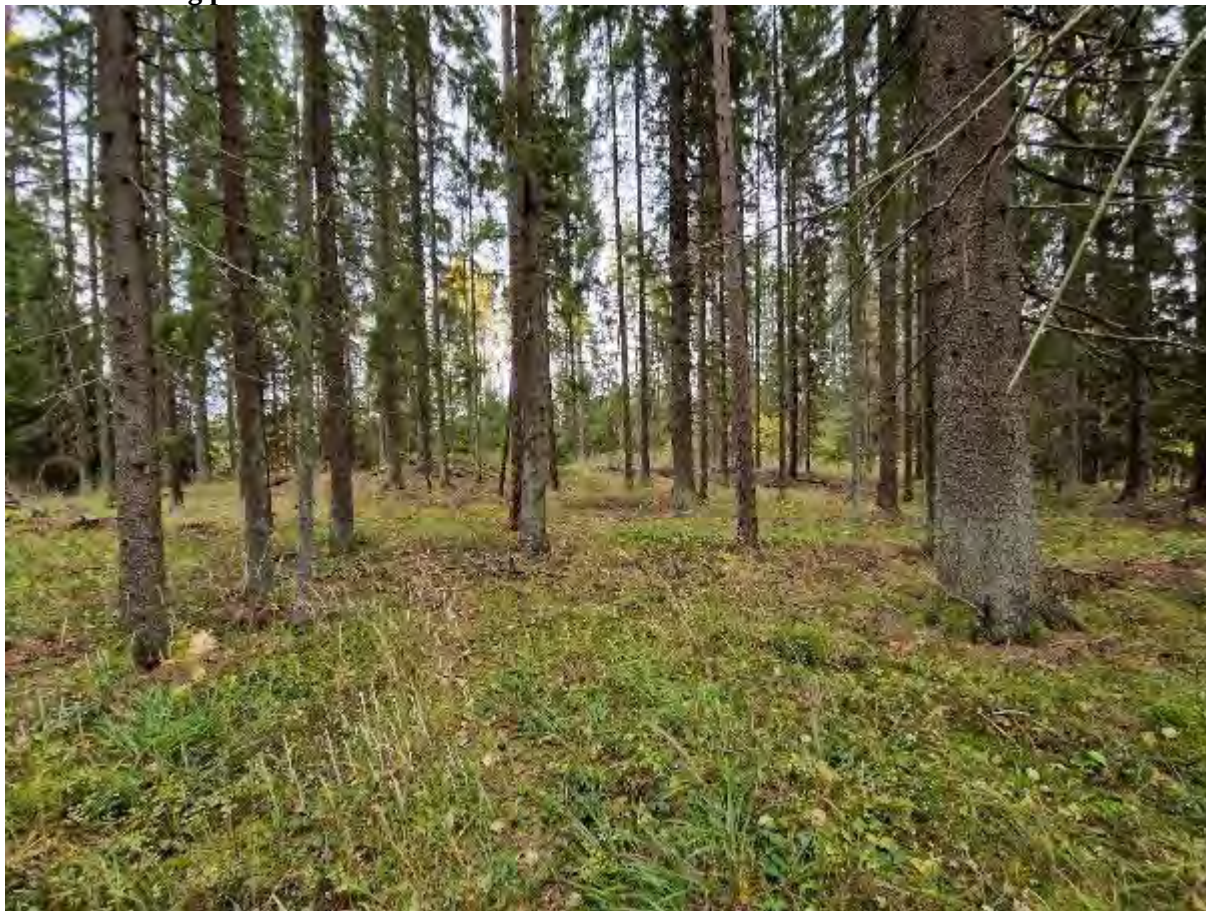
Figur 131. Foto från objektet.

| Naturtyp | Skog | Beskrivning |
|---|---|---|
| Äldre granskog, utan kontinuitet. Lite död ved. Kalkrik mark. Enstaka naturvårdsarter finns, men mest knutna till betesmark. Fjällig taggsvamp och svavelrisk finns också, men är svaga signalarter här. | | |

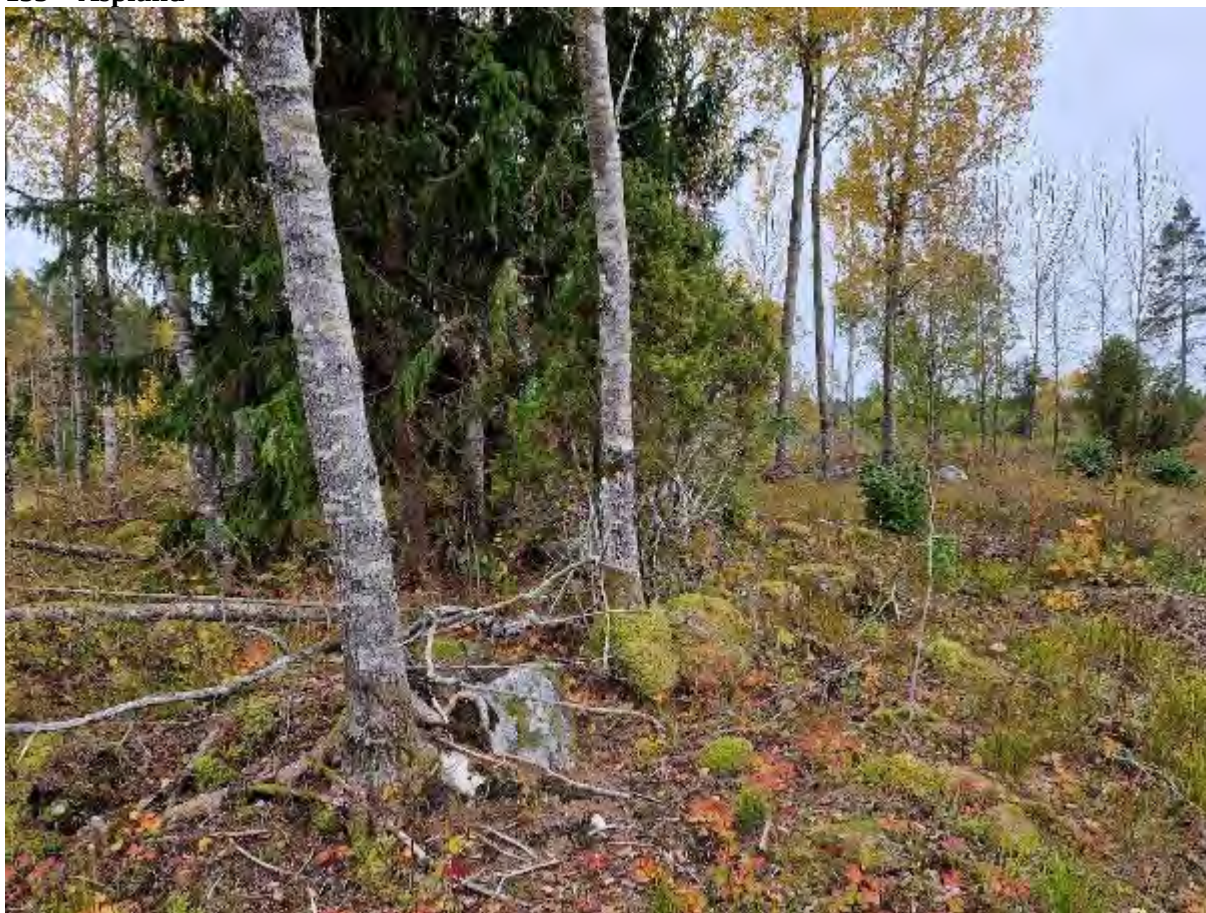
**Figur 133.** Foto från objektet.

| Bara yngre träd. Död ved finns, men av låg kvalitet. Lövdominerad. Stor förekomst av vårärt och blåsippa, mindre förekomster av flera andra naturvårdsarter. | | |

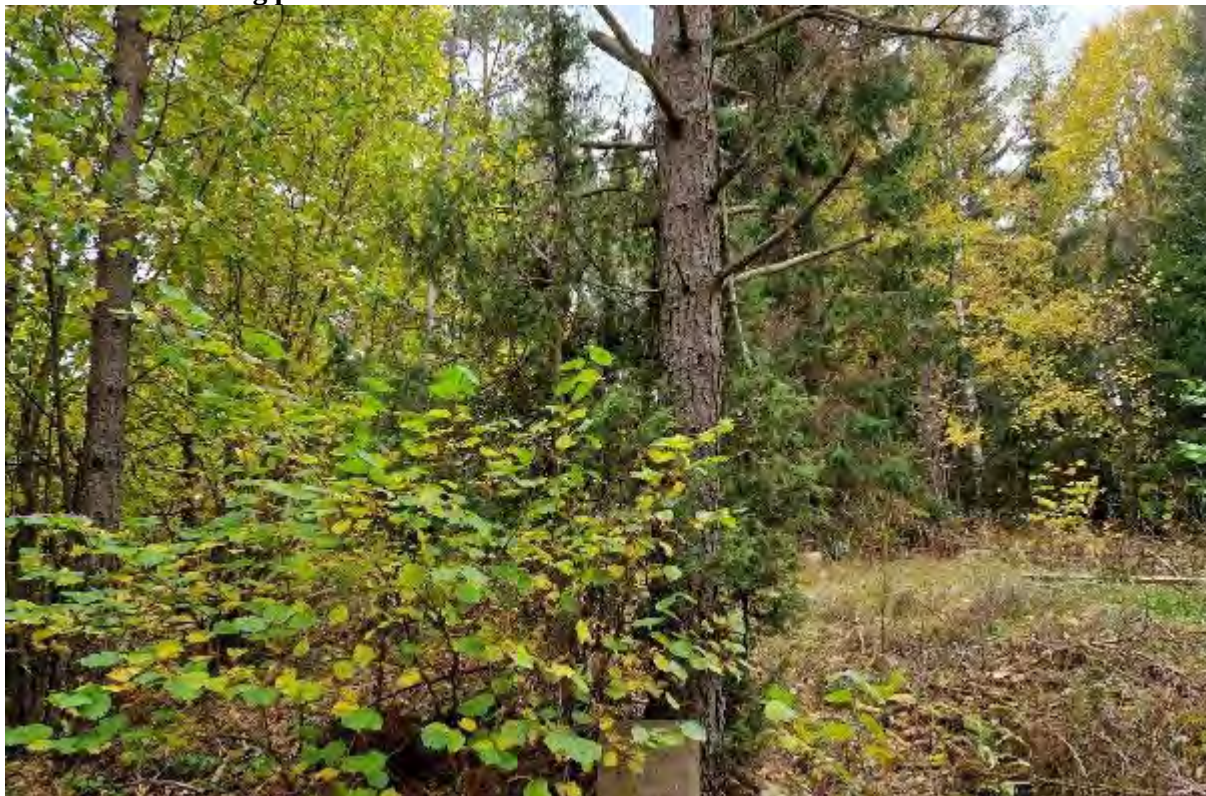
Figur 134. Foto från objektet.

| Naturtyp | Skog | Beskrivning |
|---|---|---|
| Mycket lövträd, men bara enstaka äldre träd, död ved bara då och då. Flera naturvårdsarter från betesmark finns kvar i fältskiktet, bl.a. brudborste, gökärt och ängsvädd. | | |

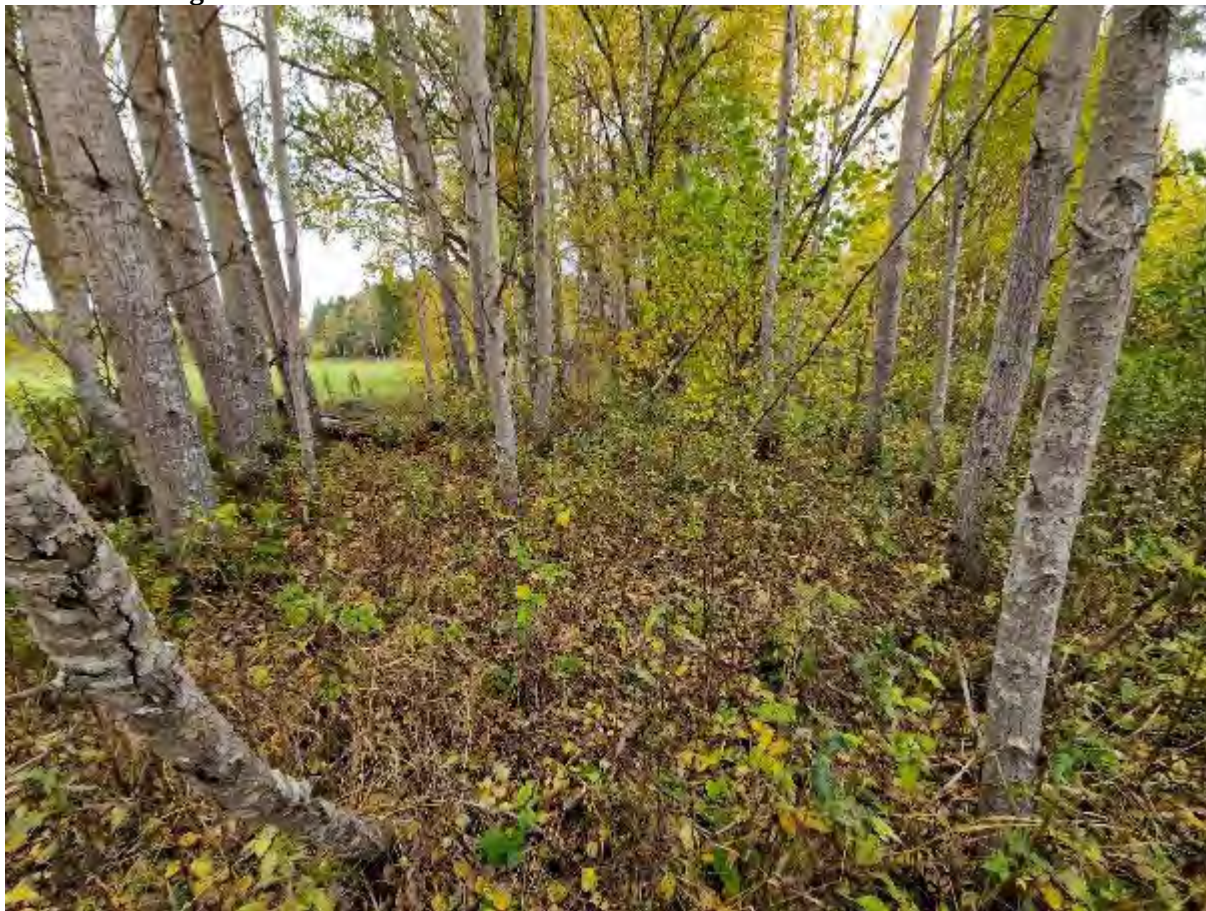
Figur 135. Foto från objektet.

| Lövskog, men äldre träd saknas. Relativt bra med död ved, dock klen. Nedre delar med mycket åkertistel. Flera naturvårdsarter med större förekomster, främst underviol och vårärt. | | |

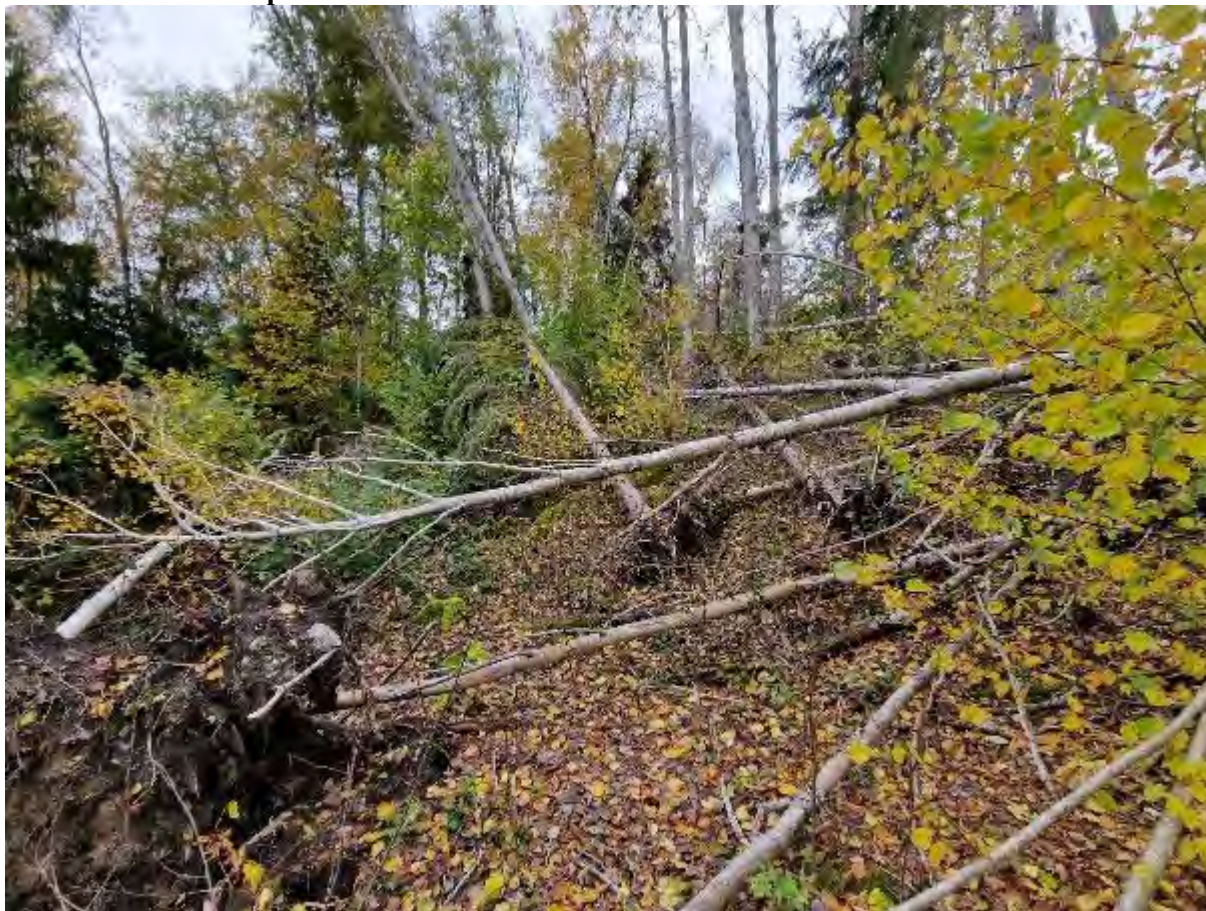
Figur 136. Foto från objektet.

| Naturtyp | Skog | Beskrivning |
|---|---|---|
| Lövskog på kalkrik mark. Mycket död ved. Enstaka naturvårdsarter i fältskiktet. | | |

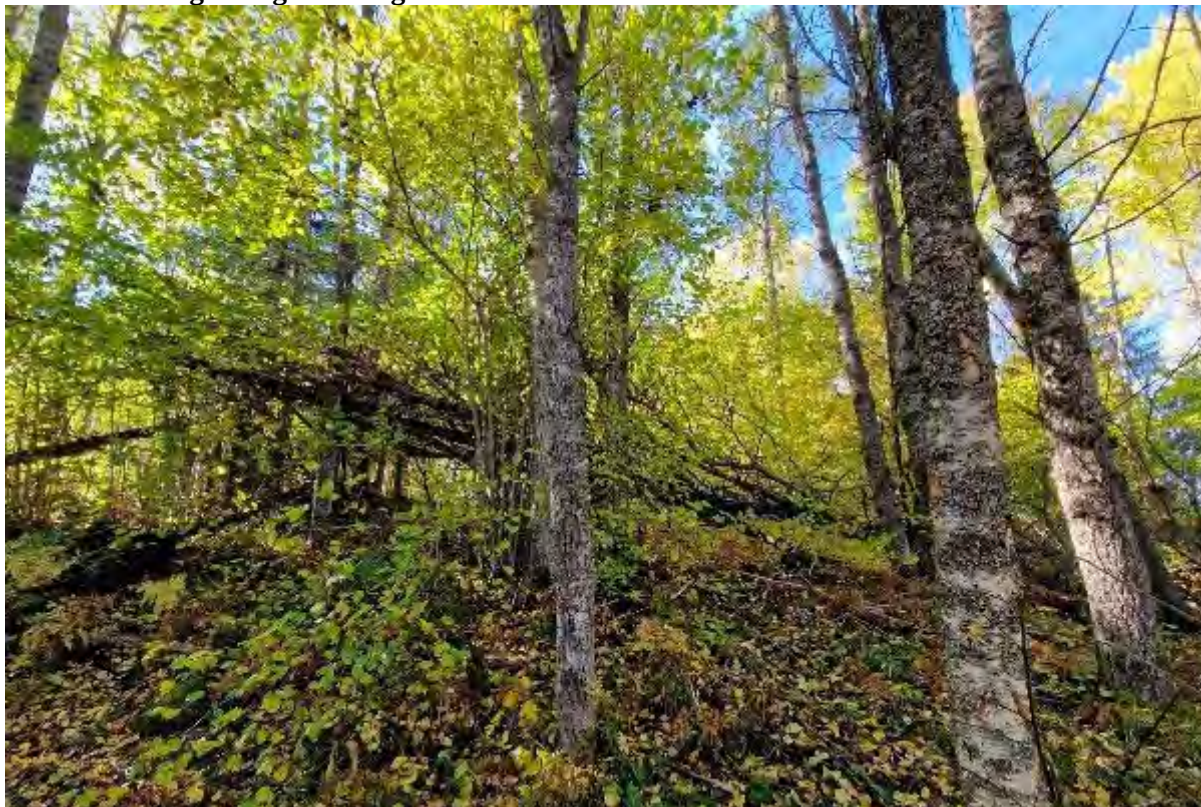
**Figur 137.** Foto från objektet.

| Naturtyp | Skog | Beskrivning |
|---|---|---|
| Lundskog med mycket död ved men mestadels medelålders träd. Kalkrik mark. Gamla sälgar. Några NV-arter, varav en rödlistad: ask (EN). | | |

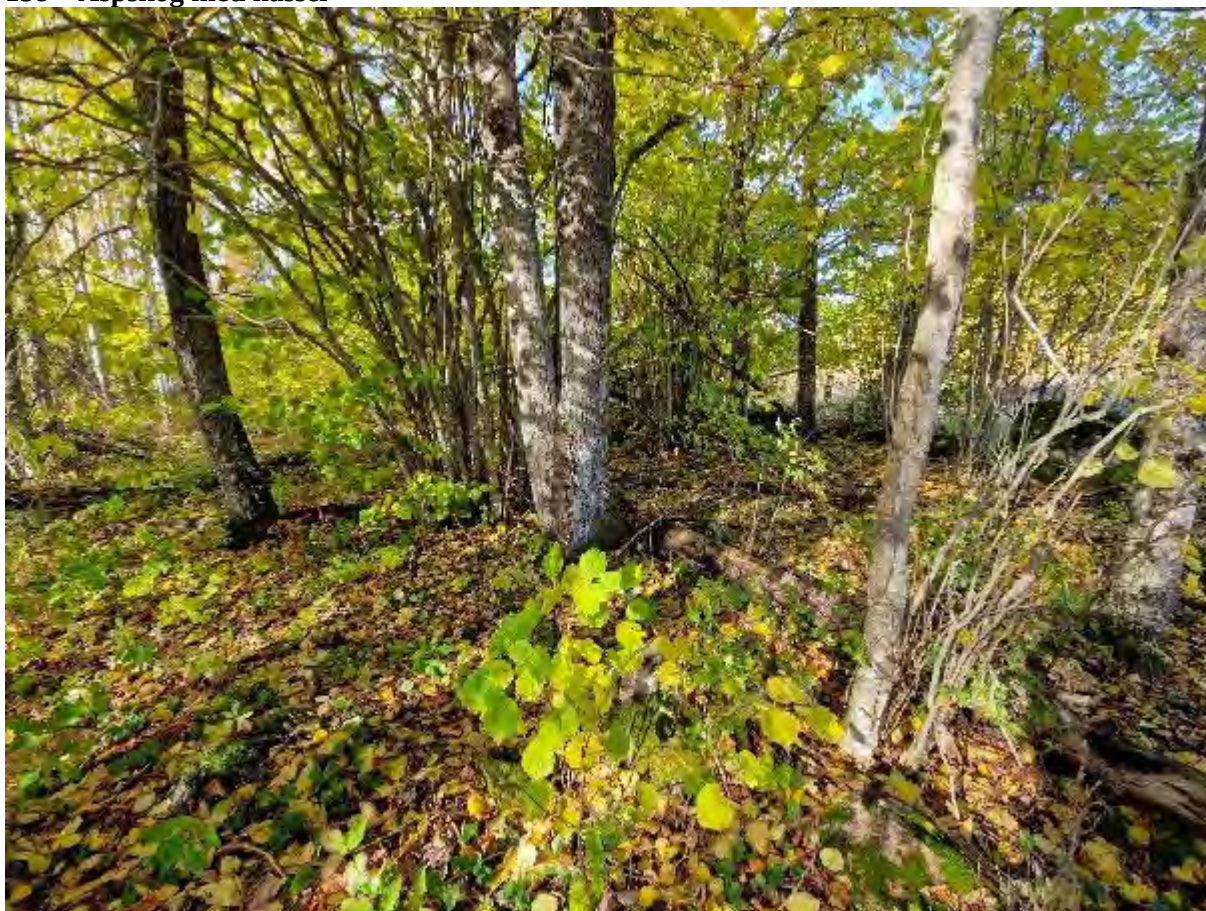
Figur 138. Foto från objektet.

| Naturtyp | Skog | Beskrivning |
|---|---|---|
| Lövskog, men inte gammal. Gott om död ved. Kalkrik, frisk mark. Gott om blåsippa och vårärt, men inte så mycket annat. Kanske finns några mindre krävande lavar på asparna. | | |

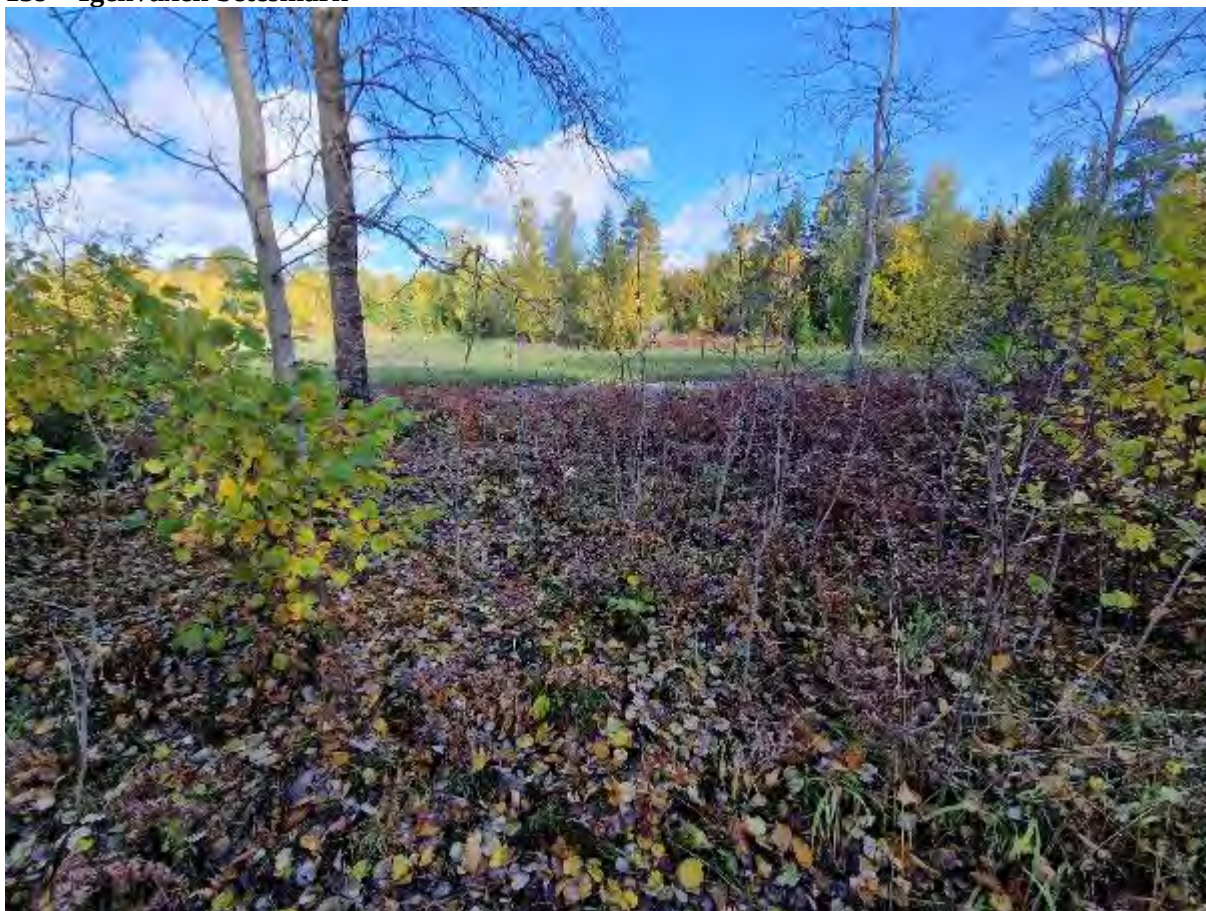
Figur 139. Foto från objektet.

| Naturtyp | Igenväxningsmark | Beskrivning |
|---|---|---|
| Gammal betesmark/ung hassellund. Skötsel och död ved saknas. Flera gräsmarksarter, gott om blåsippor. | | |

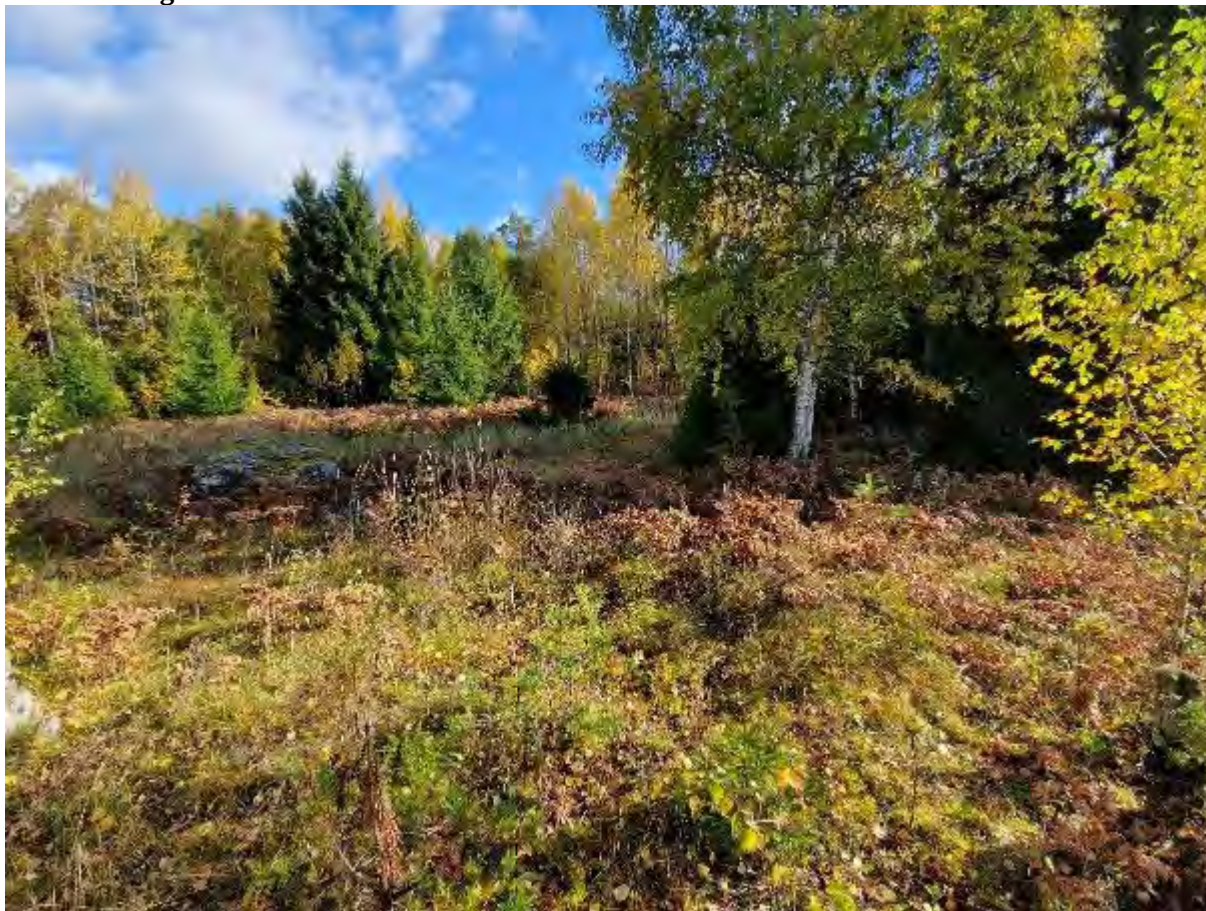
**Figur 140.** Foto från objektet.

| Silikatgräsmark med hög andel hävdgynnade arter, som dock saknar skötsel. Bara en äldre tall finns, död ved saknas, inga värdefulla träd. Flera gräsmarksarter finns, framför allt bockrot, och även några ängssvampar. | | |

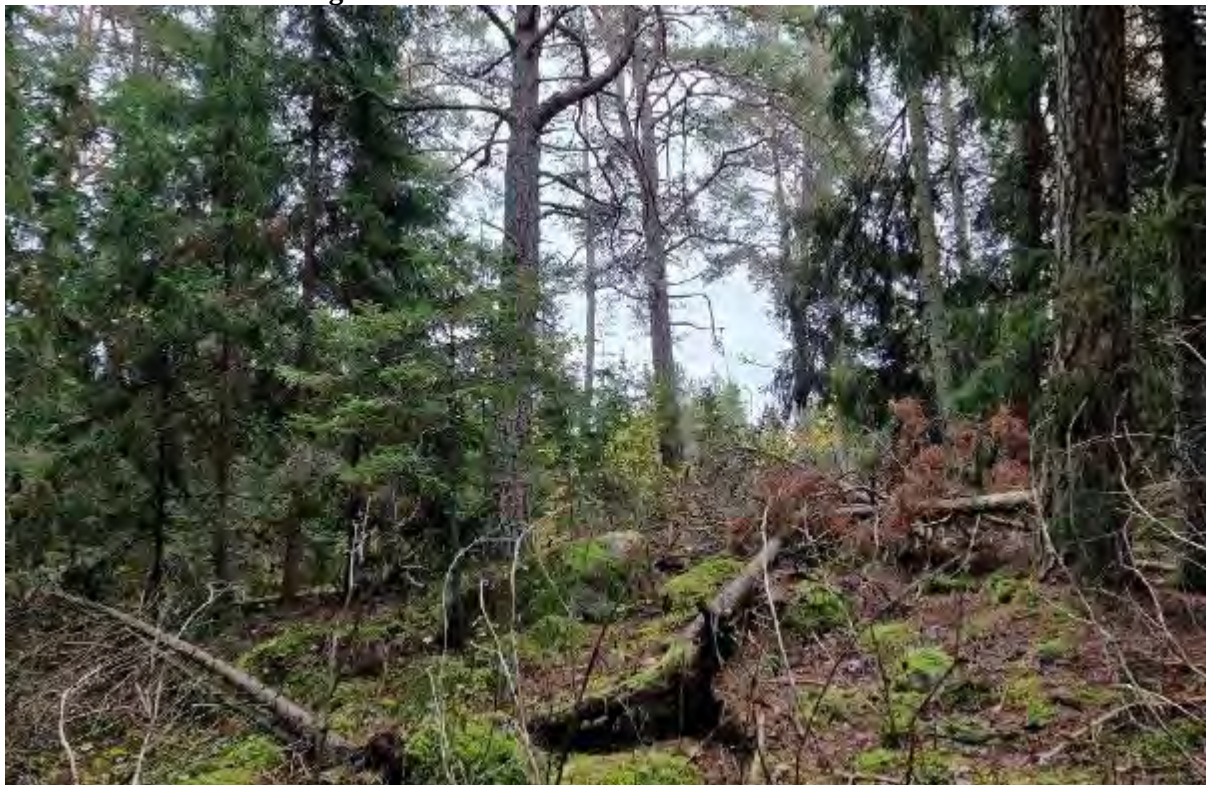
**Figur 141.** Foto från objektet.

| Naturtyp | Skog | Beskrivning |
|---|---|---|
| Naturvärdesklass | 3 | Barrblandskog med äldre gran och tall omkring 100 år och några grova aspar. En hel del tallar är drygt 130 år gamla. Mycket död ved, främst tall- och granlågor men även en grov asplåga. Det finns en del naturliga högstubbar av gran och några torrakor av tall. Markskiktsvegetation av blåbärstyp. Området ligger i en nordsluttning, där övre delar är friska och de nedre på fuktig mark. Troligen hänsynsyta mellan ungskog. |
| Mycket död ved i olika storlekar. Olikåldrigt med många äldre och en del gamla träd. Inga NV-arter, men mycket artrikare än omgivande produktionsskogslandskap. | | |

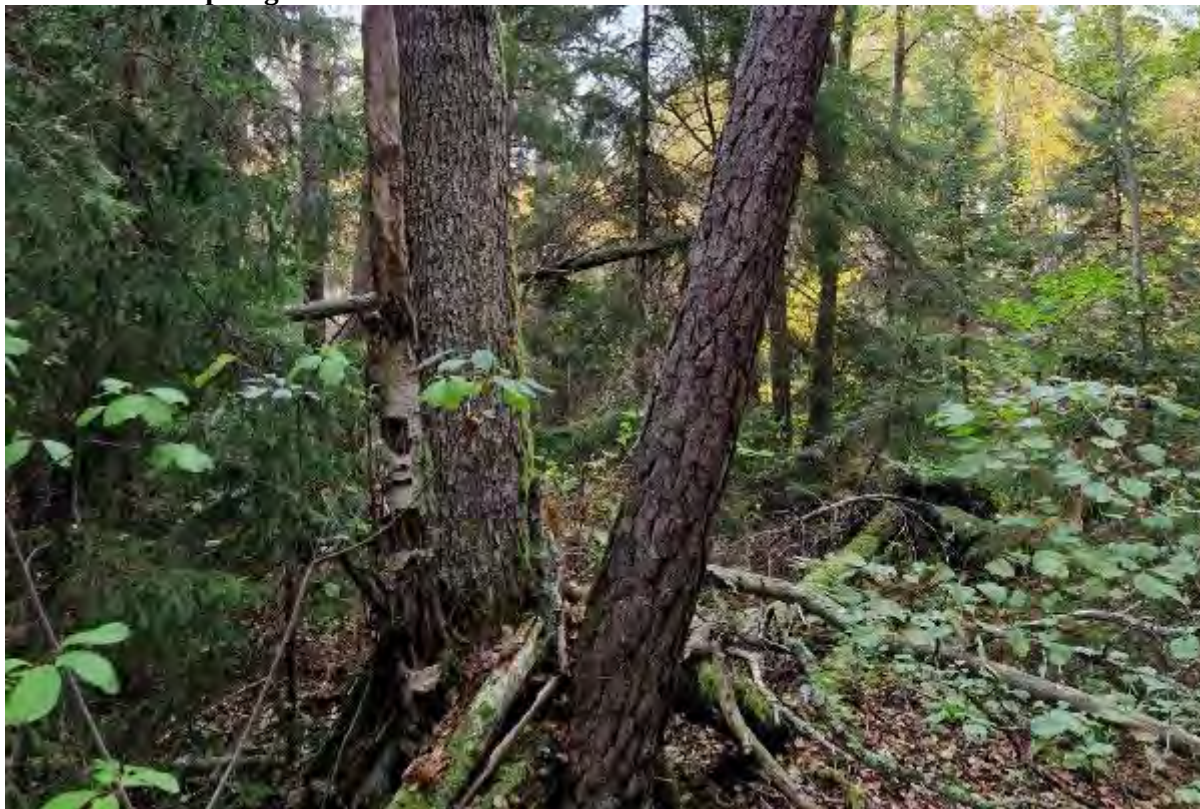
**Figur 142.** Foto från objektet.

| Naturtyp | Skog | Beskrivning |
|---|---|---|
| Naturvärdesklass | 3 | Gammal sumpskog med blandning av äldre gran och tall (ca 120 år) och gamla klubbalar. Väldigt gott om död ved från både tall, gran och lövträd. På fuktig-blöt, näringsrik mark. Frisk mark vid södra sidan där det finns mer gran men även en del grova aspar. |
| Väldigt mycket död ved i olika storlekar och nedbrytningsstadier. Hög luftfuktighet, gott om äldre träd, stort inslag av lövträd. Troligen inte påverkat av dikning. Bara några naturvårdsarter hittades, men troligen finns fler vedsvampar och mossor. | | |

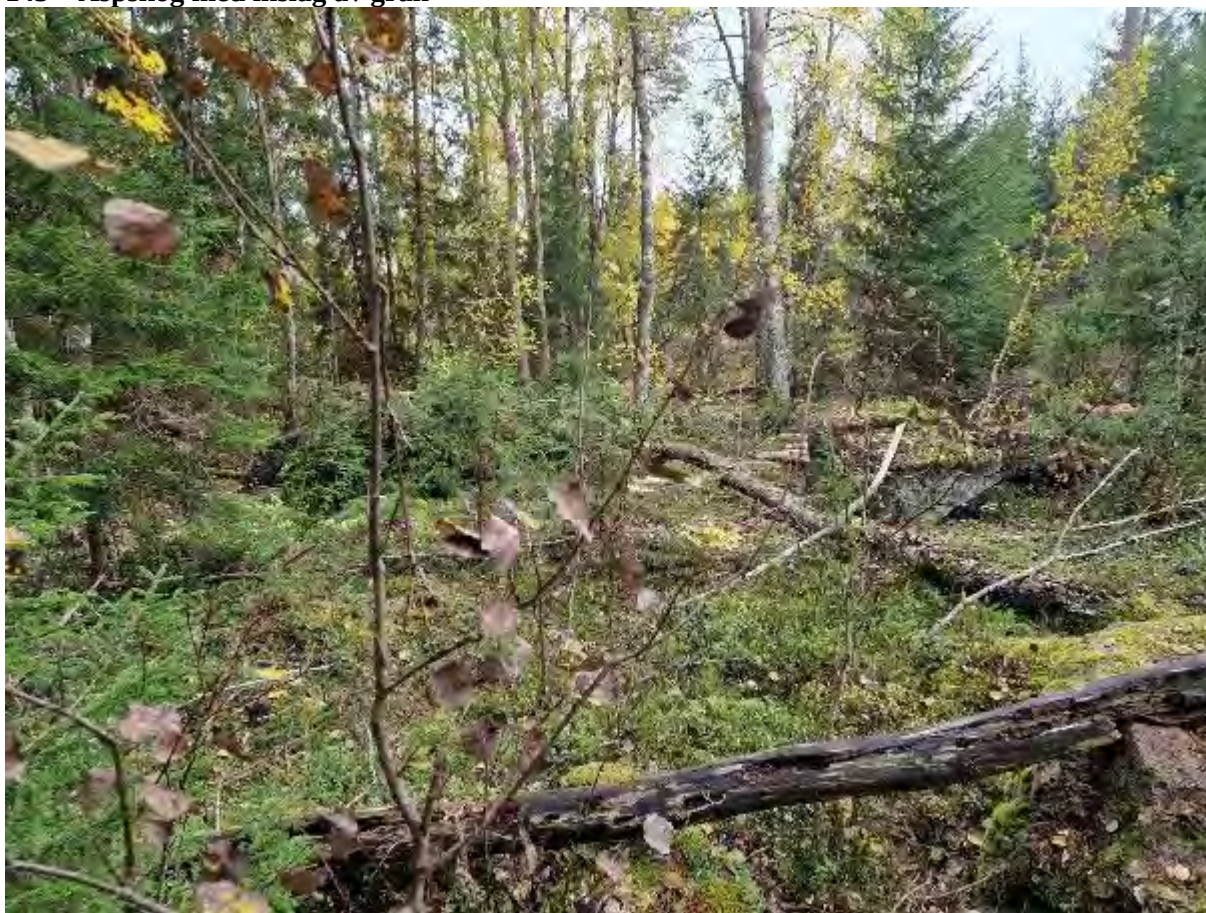
Figur 143. Foto från objektet.

| Naturtyp | Skog | Beskrivning |
|---|---|---|
| Mycket lövträd och död ved. Även levande träd med biotopvärde pga svamp och insektsangrepp. Ett par NV-arter förekommer och området är artrikare än omgivningen. | | |

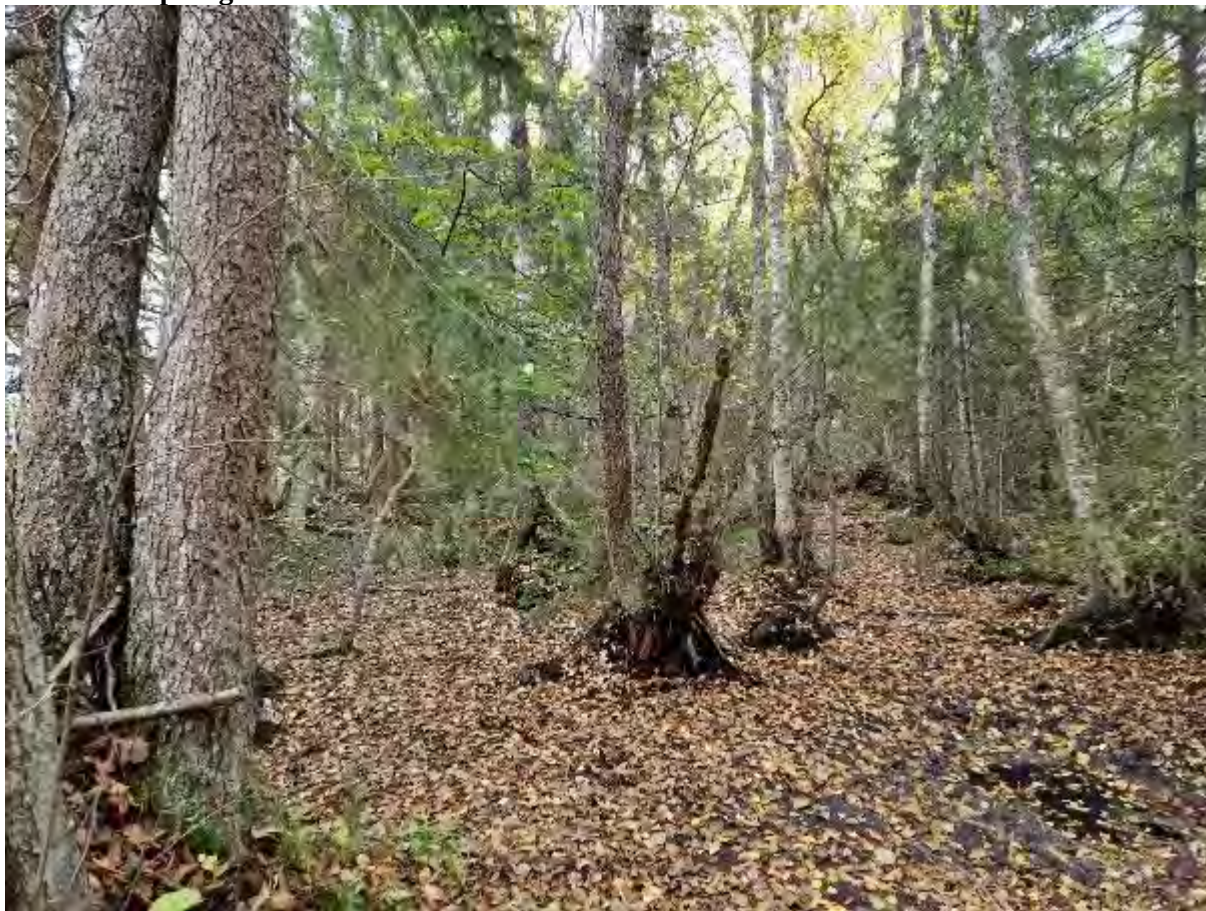
Figur 144. Foto från objektet.

| Naturtyp | Skog | Beskrivning |
|---|---|---|
| Relativt stor, sammanhängande sumpskog med gott om äldre träd och mycket död ved. I stort sett opåverkad av dikning. God förekomst av ett par NV-arter. | | |

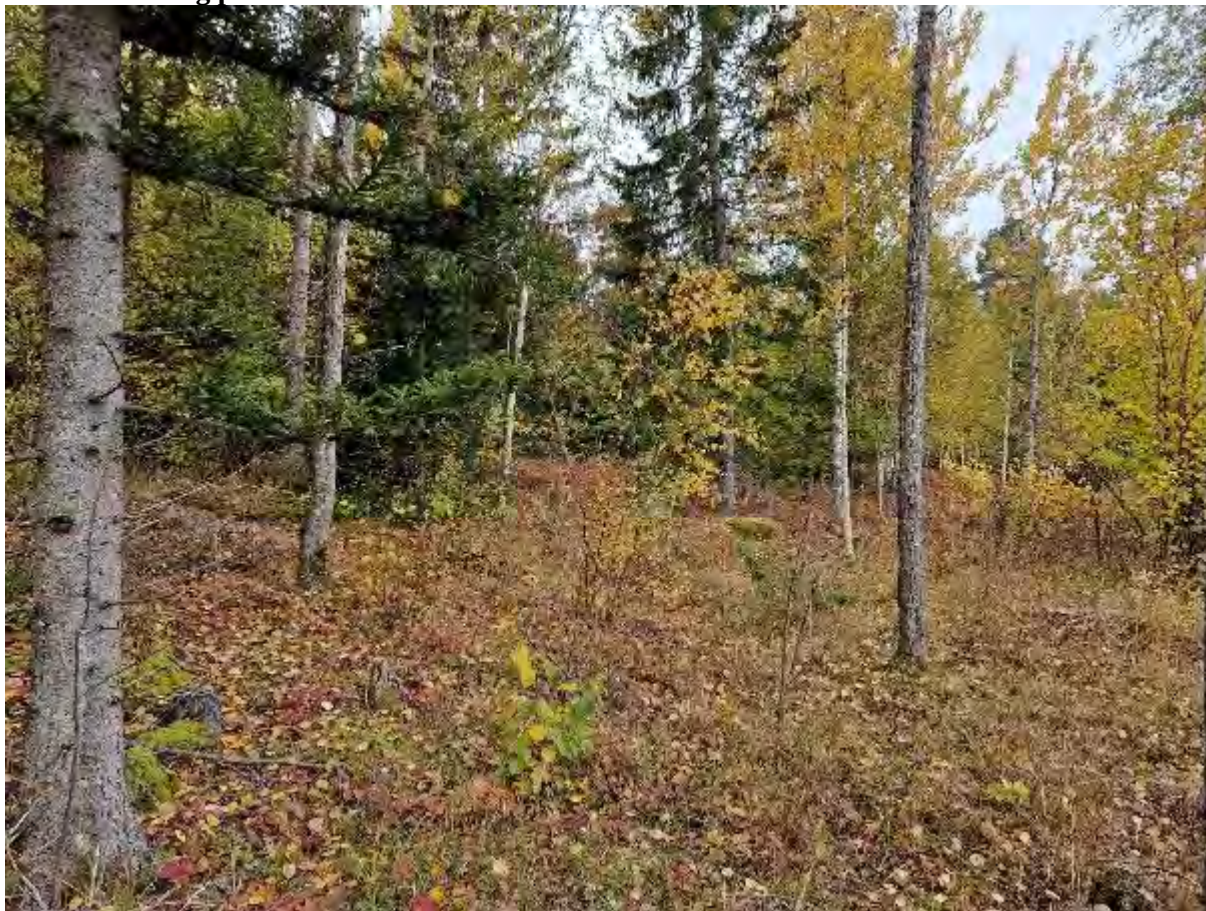
Figur 145. Foto från objektet.

| Kalkrik lövskog med mestadels medelålders lövträd, lite död ved. Odlingsrösen. Några naturvårdsarter, främst blåsippa i god förekomst, men även skogsknipprot, kransmossa och vårärt. | | |

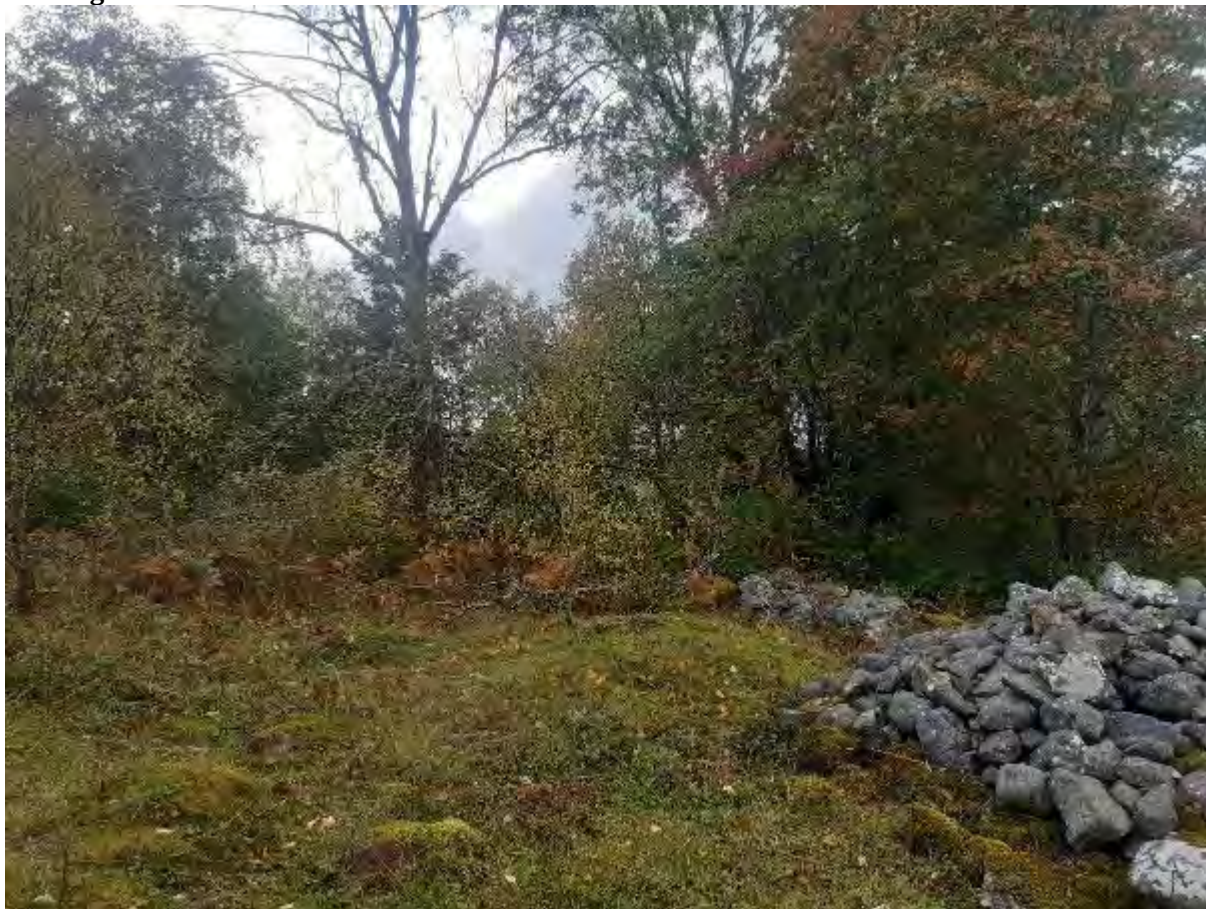
Figur 146. Foto från objektet.

| Variationsrikt med äldre lövträd och stenrösen samt öppna och mer artrika gräsmarkspartier. Flera naturvårdsarter påträffades, varav blåsippa och stor blålocka är väl spridda. | | |
