## Naturvärdesinventering Gråska-Senneby - Norrtälje kommun

Naturföretaget 2022

Inför en koncessionsansökan gällande en ny kraftledning mellan Gråska och Senneby i Norrtälje kommun utförde Naturföretaget en naturvärdesinventering på uppdrag av Nektab med Vattenfall som slutkund. Inventeringsområdet utgörs av en 100 m bred och 30 km lång sträcka som löper parallellt med befintlig ledning, samt en ny sträckning som är 150 m bred och omkring 20 km lång. Fältinventeringen, som utfördes 16 juni-14 oktober 2022, följer svensk standard för Naturvärdesinventering avseende biologisk mångfald (NVI) (SS 199000:2014).

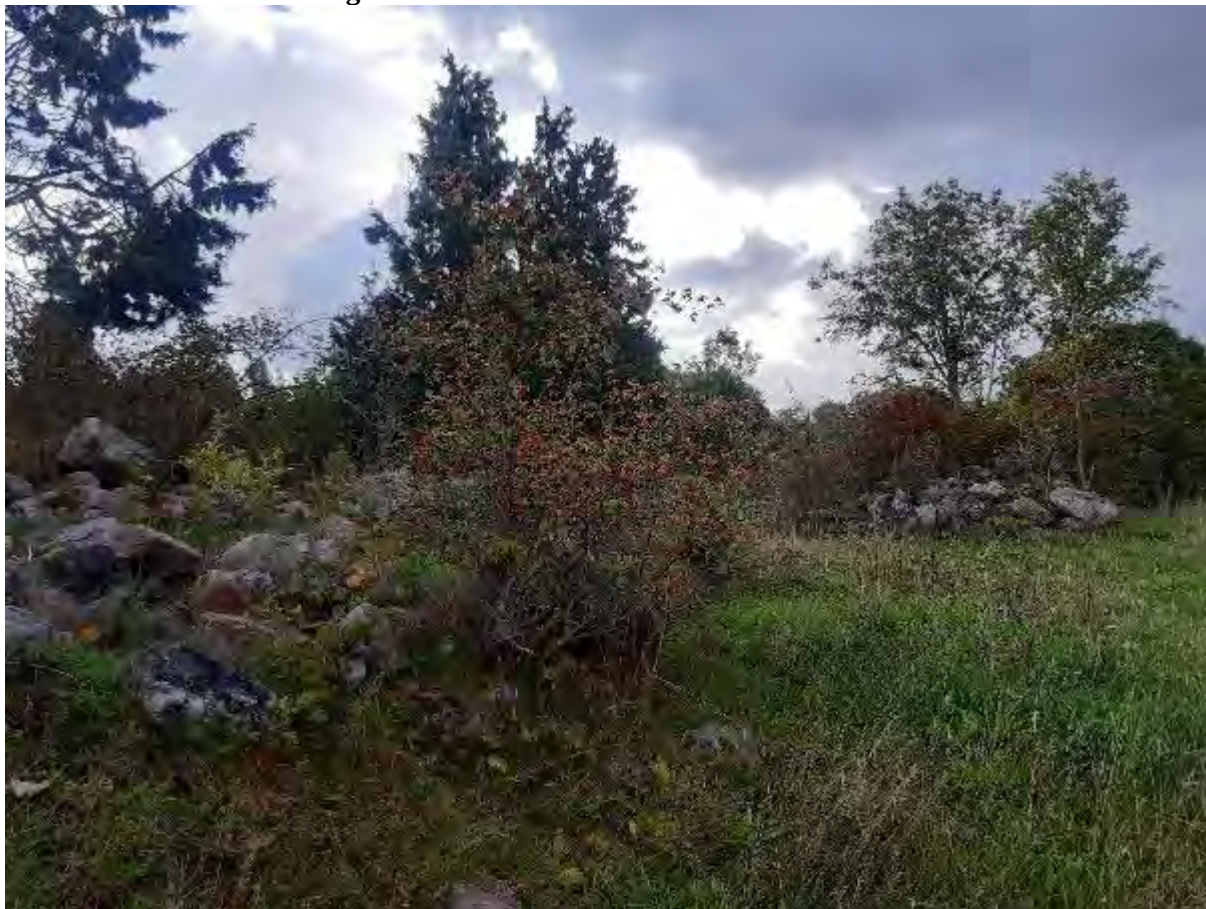
Figur 147. Foto från objektet.

| Hävdhistorik, flera odlingsrösen, artrikt träd- och buskskikt med många bärande arter. Flera hävdgynnade naturvårdsarter samt äldre askar (NT). | | |
