# NATURVÄRDE SINVENTERING

## Hagby-Ensta-Arninge 2020

Naturvärdesinventering Hagby-Ensta-Arninge 2019

BESTÄLLARE Vattenfall Eldistribution AB

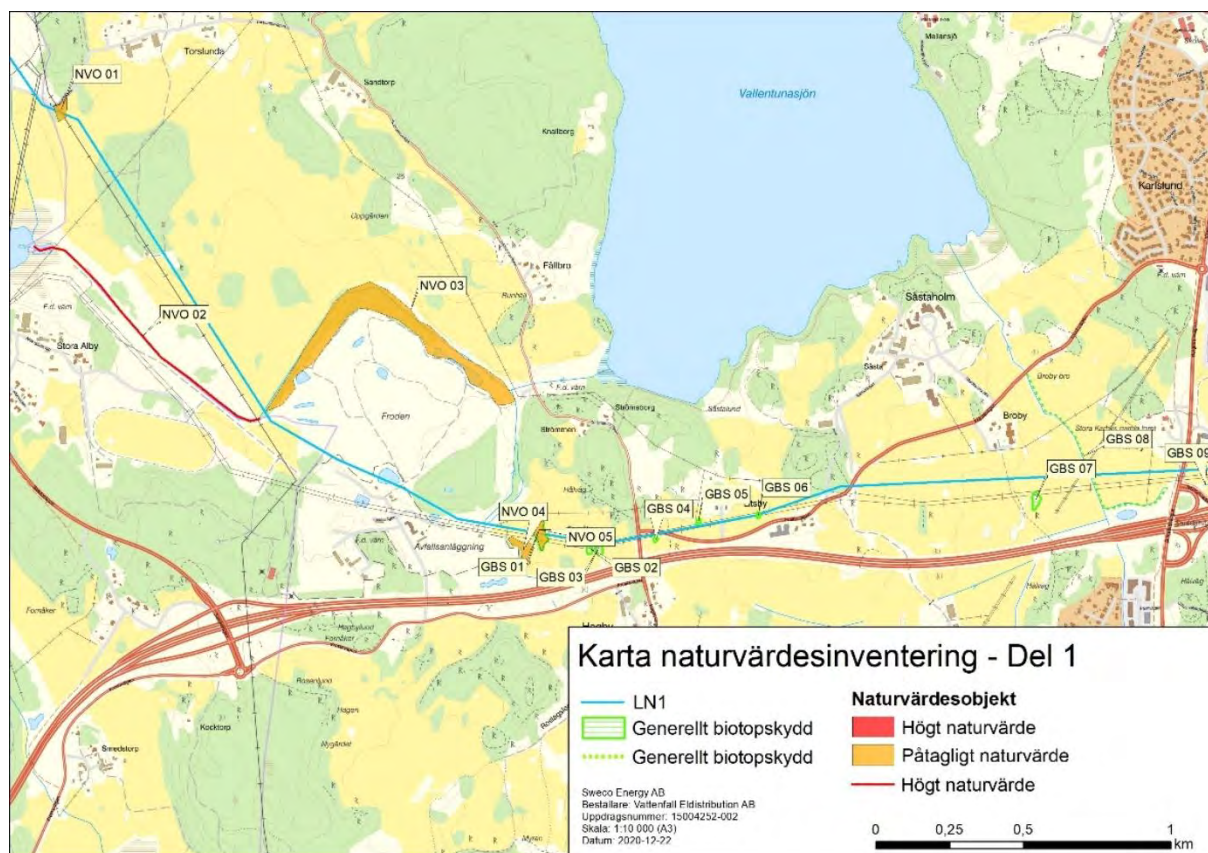
Fig 2. Identifierade naturvärden i västra delen.

Fältinventeringen resulterade i att sammanlagt 12 naturvärdesobjekt avgränsades inom inventeringsområdet. Flera av de avgränsade naturvärdesobjekten har en fortsättning utanför gränsen för inventeringsområdet. För dessa områden anges detta antingen i text eller genom kartavgränsning i objektskatalogen, Bilaga 1. Objekten fördelade sig på de olika naturvärdesklasserna i enlighet med Tabell 3.

I huvudsak utgörs de naturvärdesobjekt som identifierades och avgränsades av åkerholmar med ädellövskog med ekar, grova aspar och sälgar och hålträd, igenväxande åkermark och lövsumpskogar med vattenspeglar, barrblandskogar med rikligt med död ved och hållmarkstallskogar med tämligen goda naturskogskvaliteter. Naturvärdet är i de flesta fall kopplade till objektens höga trädålder, långa skoglig kontinuitet och tämligen rikliga förekomster av död ved samt förekomst av arter som är kopplade till den döda veden. Utöver naturskogsmiljöer utgörs ett flertal områden av miljöer i anslutning till vattendrag, sjöar och ängsmark samt ett fåtal områden i anslutning till våtmarker. Här utgörs naturvärdena av tidigare hävdad ängsmark samt närheten till vatten med fina födosöksområden för fåglar.

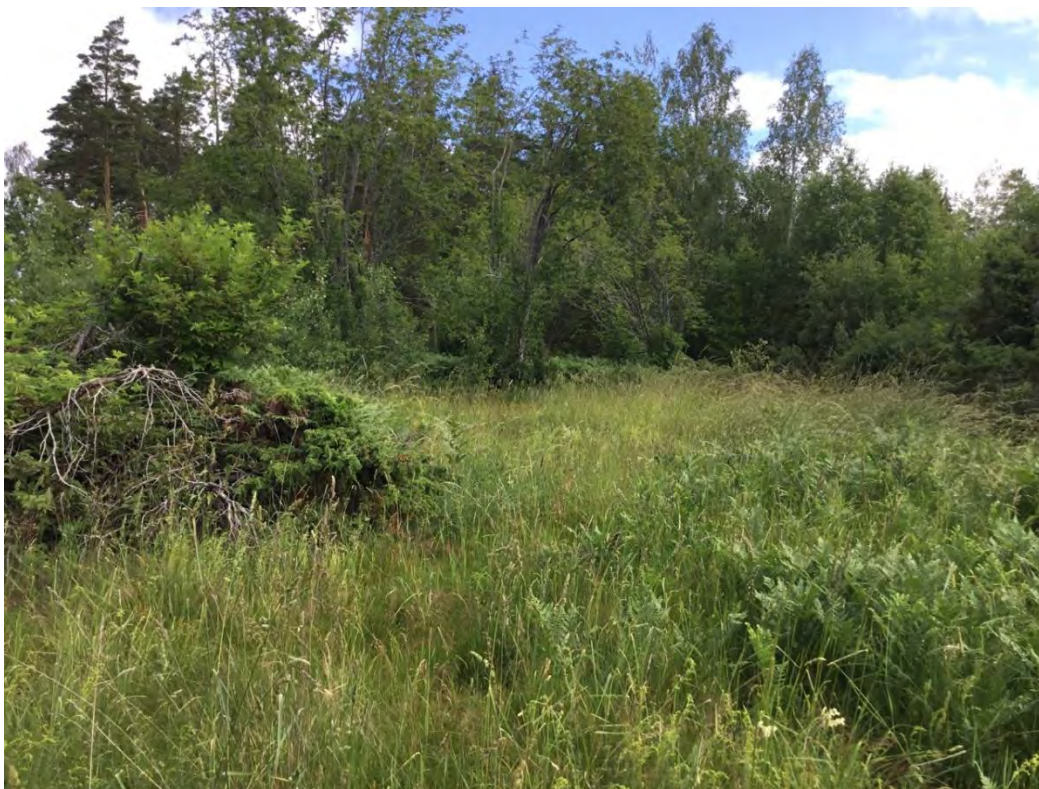
Representativ bild från naturvärdesobjekt 1.

| <b>Beskrivning</b> | Objektet utgörs av igenväxande ängsmark i en kraftledningsgata där det växer glest med buskar och små träd inom objektet. Exempelvis påträffas hallon, fläder, oxel, björk, asp, rönn och en, där flera av enarna är gamla. Fältskiktet är artrikt med olika gräs, brudbröd, stor blåklocka, gulmåra, fyrkantig johannesört, ängsfryle, vitmåra, rölleka, svartkämpar och rödklöver. Ställvis finns stora bestånd av örnbräken. Även andra näringskrävande arter som hundkåx och hundäxing förekommer. Fläckvis finns dock öppnare fläckar med hävdgynnad vegetation. Marken är frisk. Bra miljö för fjärilar. |
| <b>Artvärde</b> | Genom förekomst av enstaka naturvårdsarter och en större artrikedom bland kärlväxter än i det omgivande landskapet bedöms objektet hålla visst artvärde. |
| <b>Biotopvärde</b> | Genom förekomst av blommande och bärande buskar bedöms objektet hålla visst biotopvärde. |
| <b>Motivering av naturvärde</b> | En samlad bedömning av biotop- och artvärde motiverar att objektet bedöms hålla påtagligt naturvärde. |

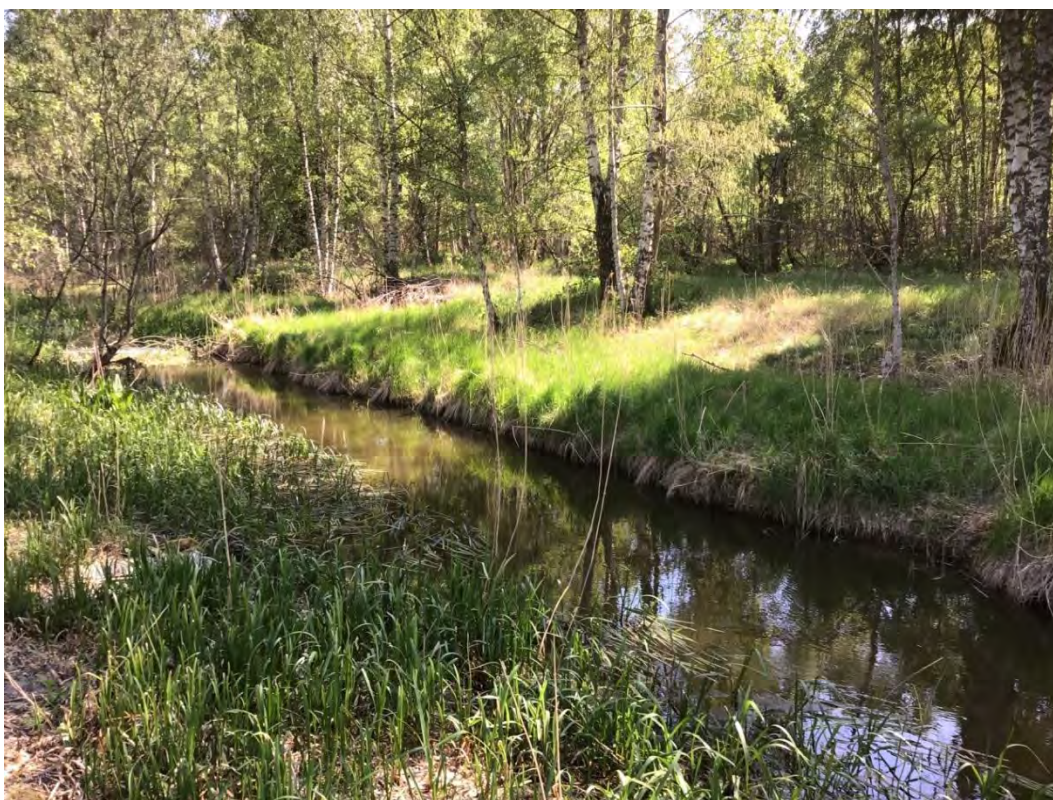
Representativ bild från naturvärdesobjekt 2.

| Naturvärdesobjekt | NVO 02 |
|---|---|
| Beskrivning | Hagbyån. Ca 5 m bred vattenfåra med brunt, lugnt flytande vatten. Gräsdominerad vegetation på stränderna, vass och ställvis kaveldun närmast vattnet. Trädbård med bl.a. klibbal och björk längs stora delar av vattendraget. Även videbuskar växer på stranden. Omger gammal soptipp. Åker gränsande mot ena sidan, lövskog åt andra sidan. Fågelrikt. |
| Artvärde | Genom förekomst av sävsparv och gulsparv bedöms objektet hålla påtagligt artvärde. |
| Biotopvärde | Ån bidrar med variation i landskapet och utgör en spridningskorridor genom ett delvis öppet landskap. Sällsynt biotop. Påtagligt biotopvärde. |
| Säker eller preliminär bedömning | Bedömningen är preliminär eftersom ån endast har inventerats från land och uppgifter om artförekomster i vattnet, vattenkvalitet m.m. saknas |

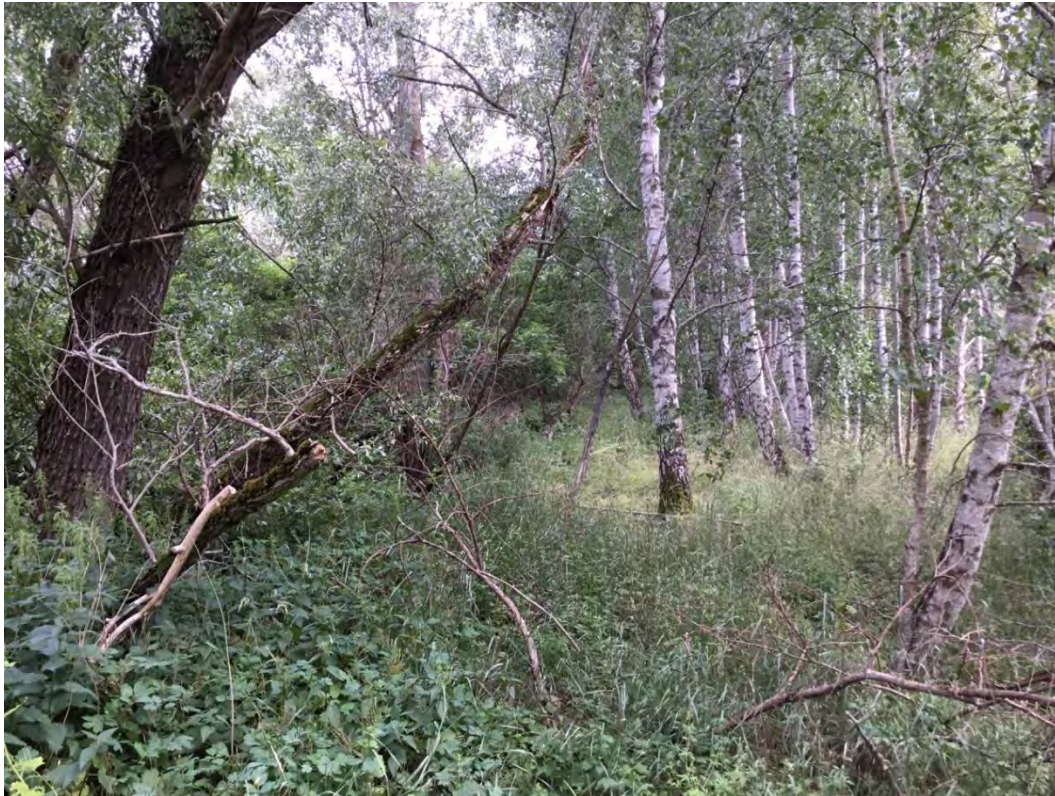
Representativ bild från naturvärdesobjekt 3.

| Naturvärdesobjekt | NVO 03 |
|---|---|
| Beskrivning | Objektet utgörs av en remsa lövskog mellan åkermark och öppen mark på den gamla soptippen i Hagby ekopark, intill Hagbyån. Trädskiktet utgörs främst av medelålders björk men även asp och viden. Luckor finns i trädskiktet. Enstaka stående och liggande döda träd, samt ett par hålträd, finns. Marken är frisk och näringsrik. Fältskiktet är frodigt och i den växer olika gräs, nejlikrot, åkertistel, löktrav, mårar, skelört m.m. |
| Artvärde | Genom förekomst av en högre artrikedom bland fåglar än i det omgivande landskapet, inklusive enstaka naturvårdsarter, bedöms objektet hålla visst artvärde. |
| Biotopvärde | Genom förekomst av ett lövskogsbestånd som bidrar med variation i landskapet och viss död ved bedöms objektet hålla visst biotopvärde. |

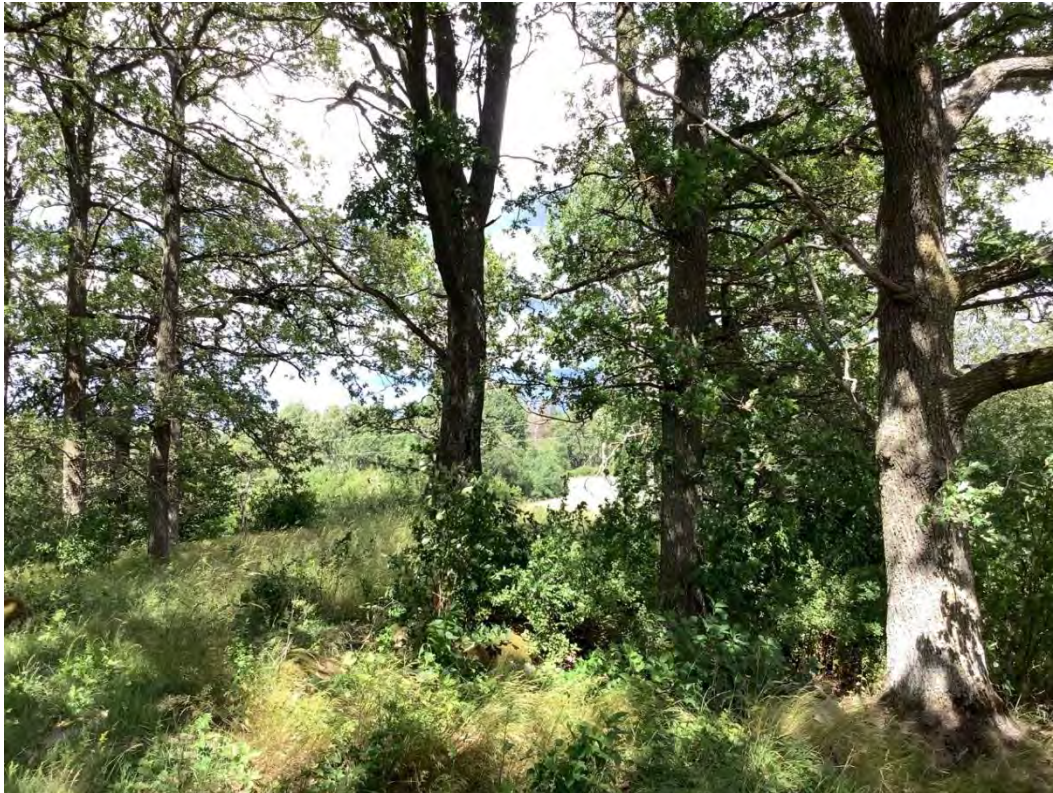
Representativ bild från naturvärdesobjekt 5.

| <b>Beskrivning</b> | <p>Objektet utgörs av åkerholme med äldre ekar där den norra delen utgörs av luckig ekskog med ett visst inslag av tall och asp. Enstaka ekar är vidkroniga och har en diameter uppemot 85 cm. Död ved förekommer sparsamt i form av kapade träd samt några döda buskar och lägre träd. Utöver detta har några av ekarna grova grenar med exponerad död ved. I buskskiktet förekommer slån och rosbuskar. I fältskiktet växer bland tistlar, högt gräs, låga hallon- och rosbuskar, fyrkantig johannesört, humleblomster, vitmåra, gulmåra, kråkvicker, gökärt, rödklöver och smalbladiga gräs. Det förekommer sparsamt med exponerade större och mindre block. Blåvingar och andra fjärilar flyger inom och i utkanten av objektet. Gulspurv håller till inom objektet. På en äldre låga har någon mussling börjat växa och på några av ekarna finns spår från gnag av insekter.</p> |
| <b>Artvärde</b> | Genom förekomst av enstaka naturvårdsart bedöms objektet hålla visst artvärde. |
| <b>Biotopvärde</b> | Genom förekomst av äldre ekar, död ved, brynmiljöer och ett örtrikt fältskikt bedöms objektet hålla påtagligt biotopvärde. |
| <b>Övrigt</b> | Genom att objektet utgörs av en åkerholme omfattas objektet av generellt biotopskydd. |

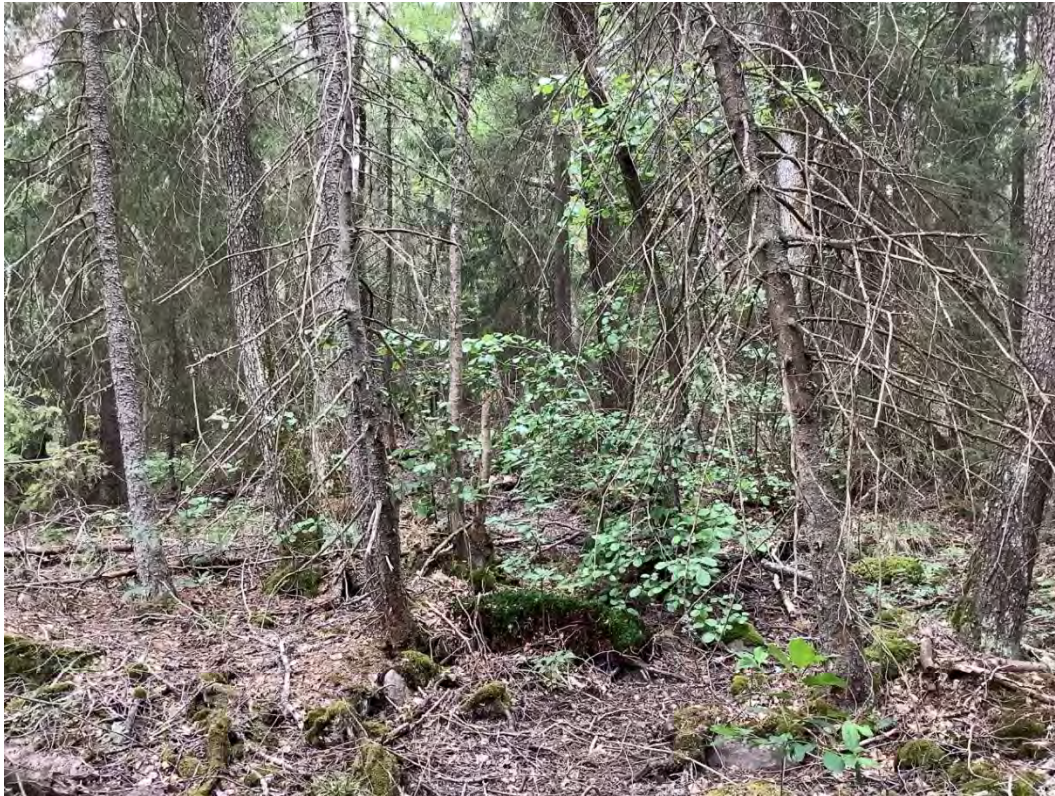
Representativ bild från naturvärdesobjekt 6.

| Naturvärdesobjekt | NVO 06 |
|---|---|
| Beskrivning | <p>Objektet utgörs av en sumpskog och delar gräns med nyckelbiotop. Objektet har endast inventerats i dess allra nordöstligaste del som ligger inom 50 meter från planerad ledningsgata. Här förekommer död ved tämligen allmänt och träden är relativt olikåldrade. Här finns främst gran men också björk och asp, gråal, sälg och tall. Inga riktigt gamla eller grova träd noterades. Inga naturvårdsarter hittades i de små delar som inventerades. Hålträd noterades. Eftersom att endast en liten del i objektets ytterkant inventerades är bedömningen preliminär. För ytterligare beskrivning se nyckelbiotopsinventeringen. Som helhet är objektet en lövsumpskog även om det i den inventerade delen är mer blandat med ett stort graninslag. Den inventerade delen bedöms inte nå upp till högt naturvärde ensam men som helhet bedöms värdet kunna nå upp till högt naturvärde pga stor lövandel, rikligt med död ved och objektets storlek.</p> |
| Artvärde | Genom förekomst av en hotad art bedöms objektet hålla visst artvärde. |
| Biotopvärde | I och med att objektet delar gräns med en nyckelbiotop som håller högt naturvärde som helhet bedöms de delar av nyckelbiotopen som ligger inom inventeringsområdet utgöra en integrerad del av nyckelbiotopen varvid objektet bedöms hålla högt biotopvärde. |

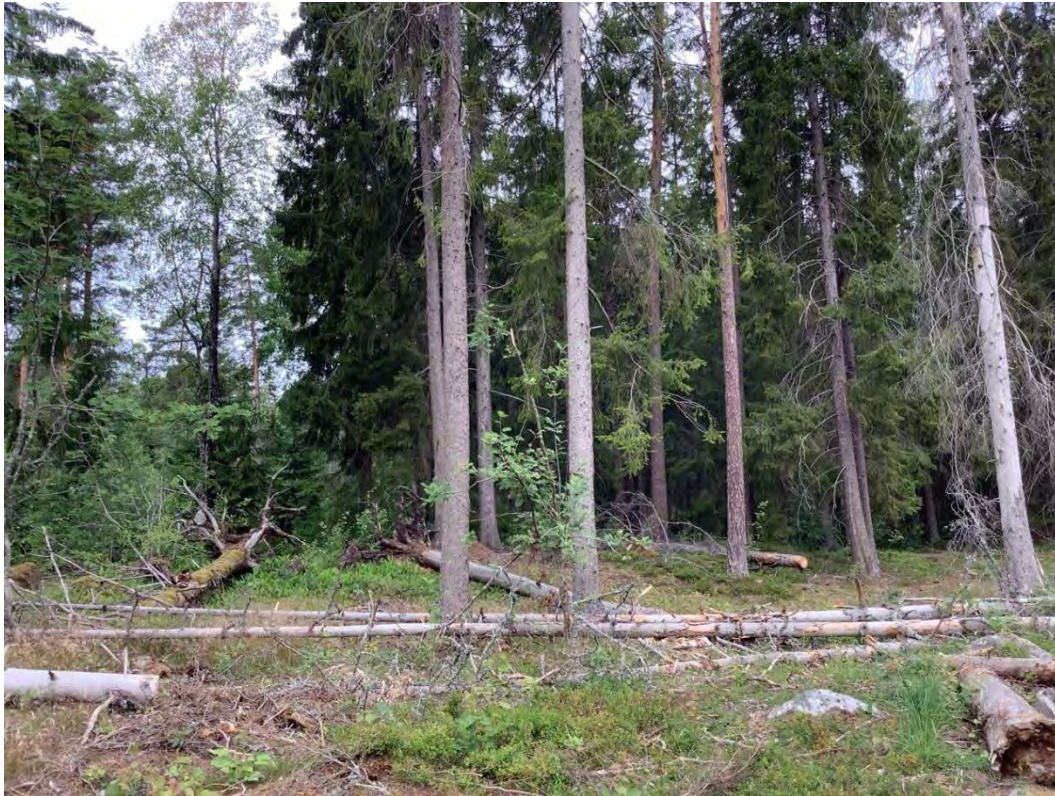
Representativ bild från naturvärdesobjekt 7.

| Naturvärdesobjekt | NVO 07 |
|---|---|
| Beskrivning | Objektet utgörs av barrblandskog. Dominerande trädslag är gran följt av tall. Enstaka aspar som är hålträd finns också. De flesta träden är likåldriga, under 100 år, men här finns också några äldre granar. Lite aspsly kommer upp underifrån i luckor. I kanten mot ledningsgatan växer några unga ekar samt skogstry och några salix. I objektet finns en riklig mängd död ved, främst relativt nyfallna lågor men även ett par stående grova döda träd. Fältskiktet består av mossor, främst väggmossa. Fältskiktet domineras av blåbär men här finns också t.ex. ekorrbär och ormbunkar. |
| Artvärde | Genom att inga naturvårdsarter hittades bedöms objektet hålla lågt artvärde. |
| Biotopvärde | Genom förekomst av riklig mängd död ved bedöms objektet hålla påtagligt biotopvärde. |

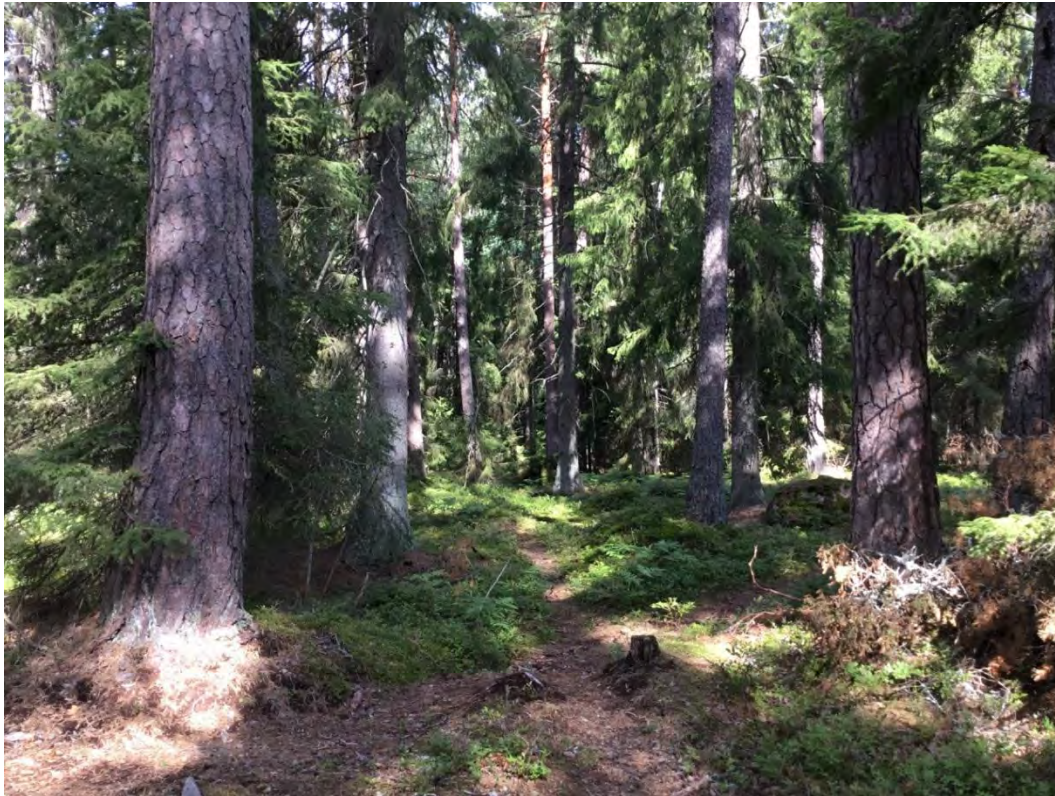
Representativ bild från naturvärdesobjekt 9.

| Naturvärdesobjekt | NVO 09 |
|---|---|
| Övrigt | Ett område som av Skogsstyrelsen utpekats som naturvärde håller ofta högre naturvärde än produktionsskog men når inte upp till att klassas som nyckelbiotop. |

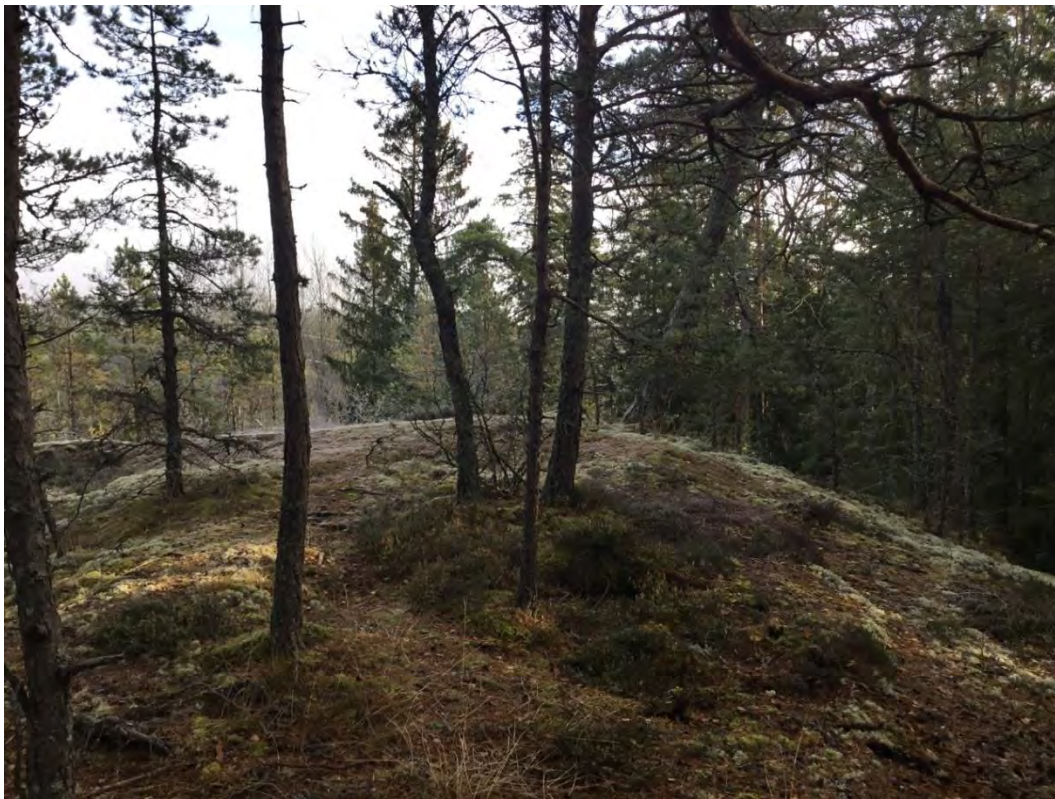
Representativ bild från naturvärdesobjekt 10.

| Naturvärdesobjekt | NVO 10 |
|---|---|
| Beskrivning | Objektet utgörs av en hållmarkstallskog med senvuxna tallar, hänglavar och enstaka hålträd finns i objektet. I trädsiktet finns tall med inslag av ung gran och asp. Enstaka enar förekommer. Fältsikt utgörs av ljung, blåbär och lingon. I bottensiktet finns enstaka hållmarksytor med fönsterlav och renlav. I objektets nordvästra del finns en fuktsänka med vitmossa och odon. Mot öster finns en blockig slänt med husmossa och väggmossa. I slänten ökar inslaget gran och där finns tämligen allmänt med stående och liggande död ved. |
| Biotopvärde | Genom förekomst av äldre tallar som påvisar skoglig kontinuitet, sparsamt med död ved, ytliga grova rötter på hållmark som bildar skrymslen och gömslen, lodyta mot öst med skrymslen, sprickor och gömslen samt aspar med hål bedöms objektet hålla påtagligt biotopvärde. |
| Övrigt | De delar av objektet som ligger inom nyckelbiotopen ligger utanför inventeringsområdet. |

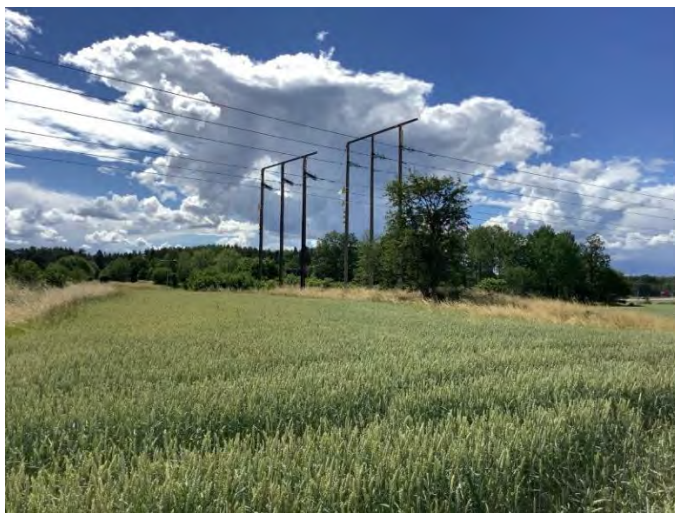
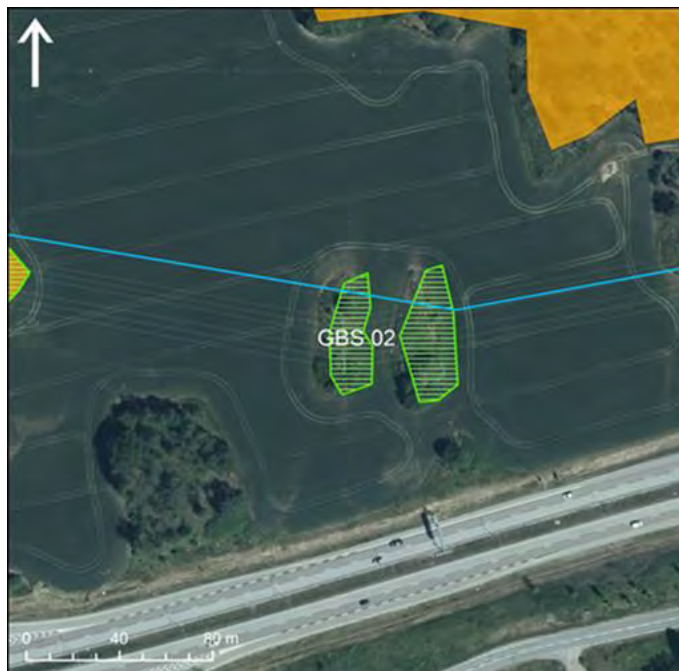
| Generellt biotopskydd | GBS 02 |

| Generellt biotopskydd | GBS 02 |
|---|---|
| Beskrivning | En rönn (hålträd) o enstaka buske i norra delen. Slån, andra buskar samt ett lågt träd i södra delen. I övrigt högt gräs, lite stenar o örter. Ledningsstolpar i mitten. |

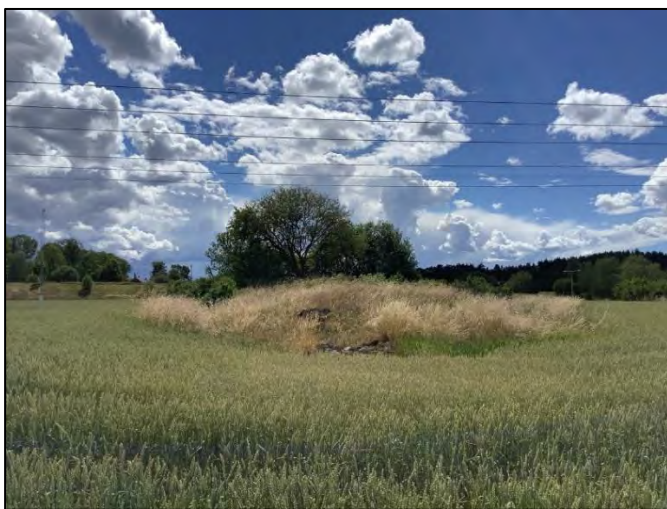
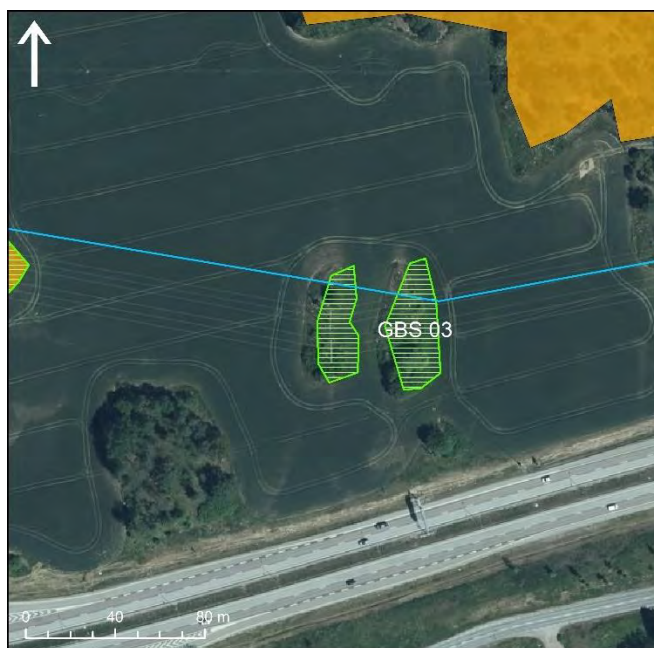
| Generellt biotopskydd | GBS 03 |

| Generellt biotopskydd | GBS 03 |
|---|---|
| Beskrivning | Halva holmen är öppen med lite stenar och högt gräs. Stor del av holmen kantas av rosbuskar o andra buskar. Södra halvan uppvuxna träd av rönn (bland annat en stor) och sälg samt buskar. |

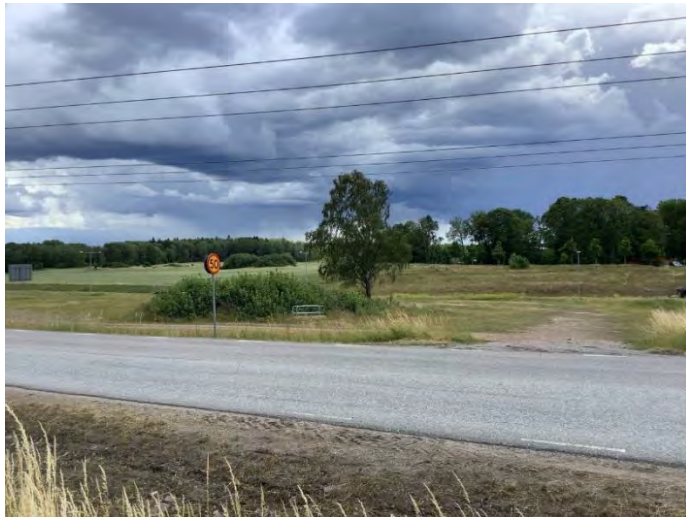
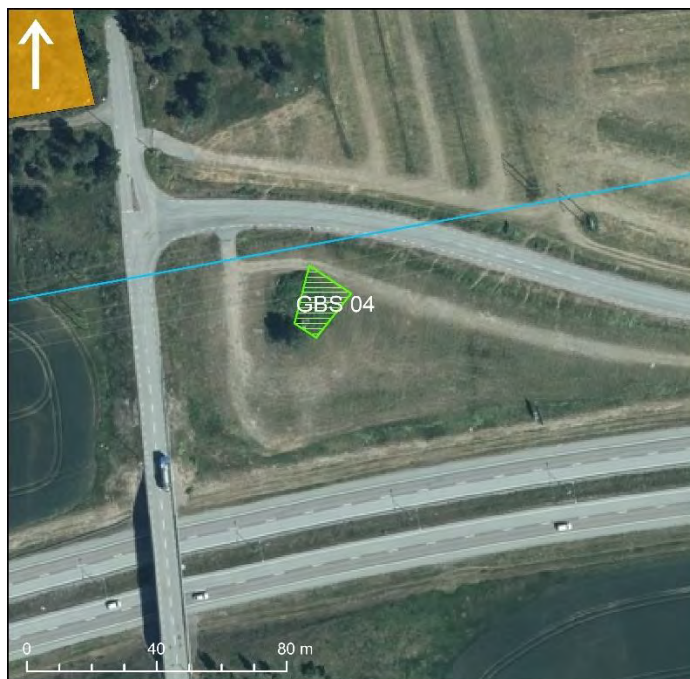
| Generellt biotopskydd | GBS 04 |

| Generellt biotopskydd | GBS 04 |
|---|---|
| Beskrivning | Ungt sly samt uppvuxen björk. Åkermark inträda. |

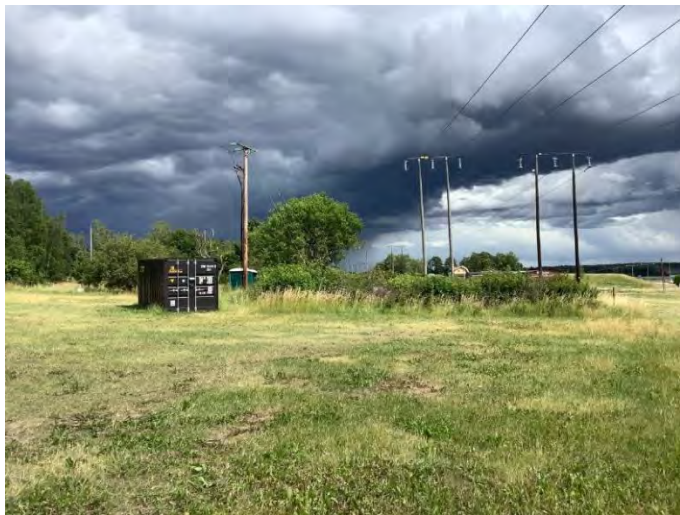
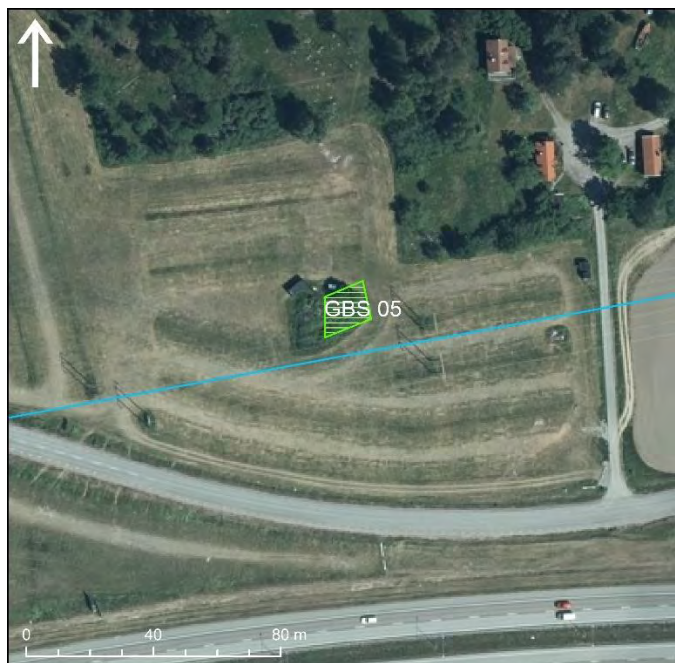
| Generellt biotopskydd | GBS 05 |

| Generellt biotopskydd | GBS 05 |
|---|---|
| Beskrivning | Ungt sly, lite slån samt 2 unga sälgar. Några fläderbuskar. Mycket röjningsrester (ris). Åkermarken i träda, används som parkering för loppis. |

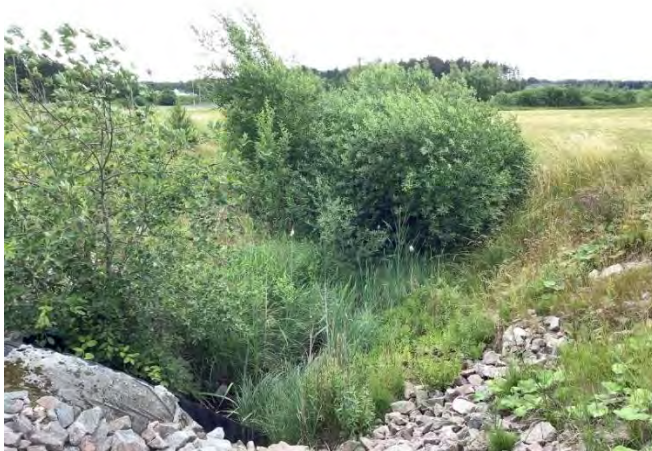
| Generellt biotopskydd GBS 08 | |
|---|---|
| <b>Beskrivning</b> | Åkerdike ca 1 meter brett, vattenförande, relativt stillastående. Uträtat. Bladvass och lite kaveldun och lite annan vattenvegetation. Enstaka videsnår här och där annars ej beskuggat. Bro över vattendraget inklusive strandmiljön längst i norr. Fortsätter i trumma under vägen i sydost, mer vegetation här. Delen på åkern inventerat på avstånd pga svårtillgängligt. |

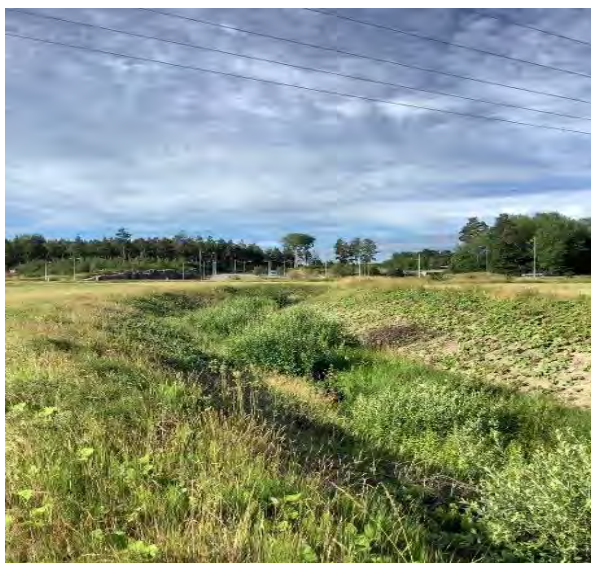
| Generellt biotopskydd | |
|---|---|
| <b>Beskrivning</b> | <p>Samma dike som väster om vägen, går i trumma under vägen i syd. Rensade dikeskanter som är så gott som kala, undantag tussilago och enstaka andra växter. Nere i vattendragen växer videsnår, enstaka kaveldun, lite älggräs och några andra fuktkrävande arter. Vattnet är grunt, 10 cm som djupast, och ca 2 meter brett. Rinner åt söder. Botten är lerig och vattnet ganska klart.</p> |

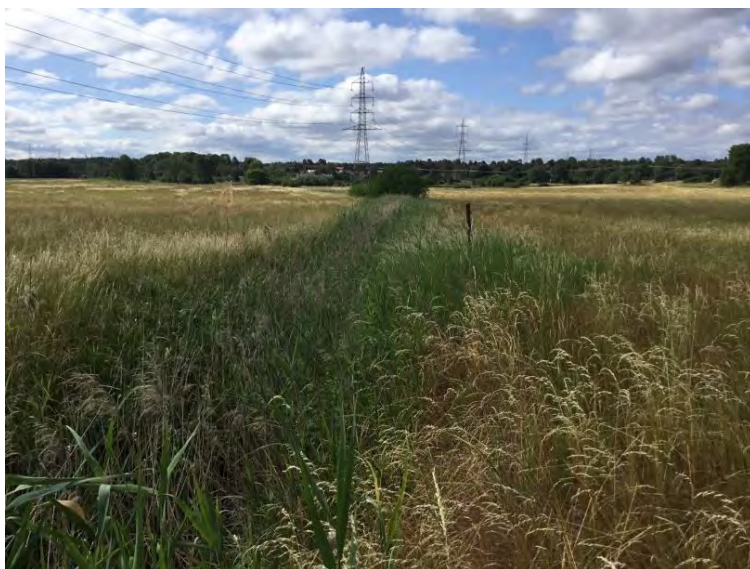
| Generellt biotopskydd | GBS 12 |

| Generellt biotopskydd | GBS 12 |
|---|---|
| Beskrivning | Ett större dike, med ca 1 m bred vattenfåra, genom öppen åkermark. Diket är bevuxet med vass. På stränderna växer främst gräs men även strandlysing. Enstaka buskar växer intill diket på några ställen. |

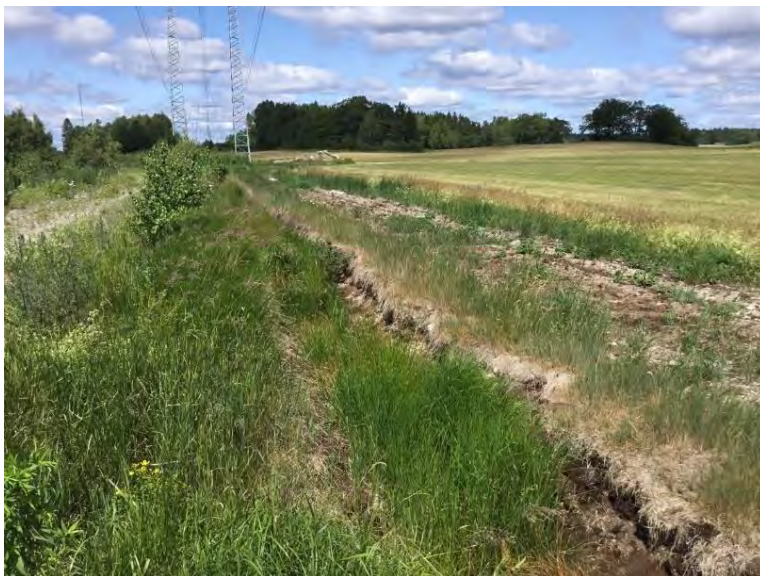
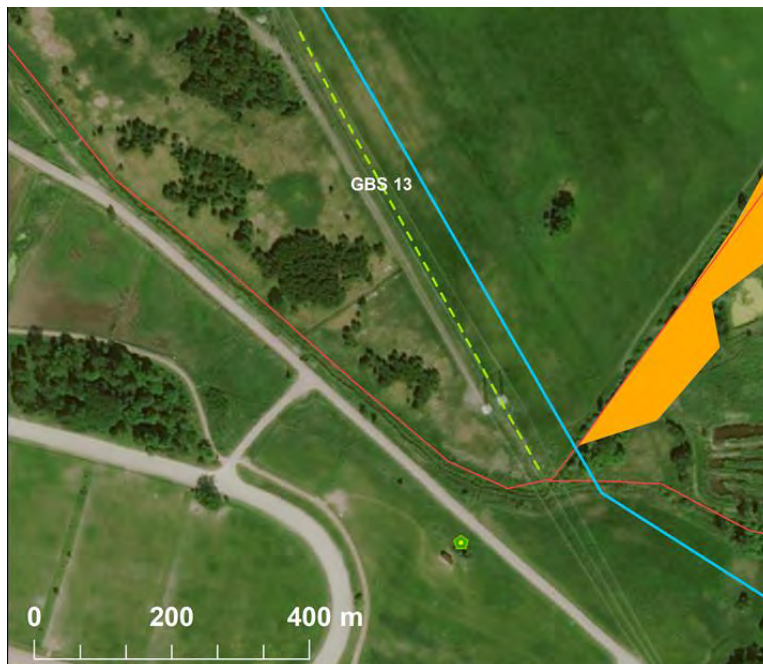
| Generellt biotopskydd | GBS 13 |

| Generellt biotopskydd | GBS 13 |
|---|---|
| Beskrivning | Dike intill åker som blir torrare mot väst. I östra delen växer vass intill diket, mot öst övergår vegetationen till att domineras av gräs. Ställvis även veketåg. Vissa delar har rensats ganska nyligen. |
