Rimnersvallen, Uddevalla - naturvärdesinventering som underlag för nedgrävning av kraftledning

Calle Bergil, *Melica gröna konsulter*

2020-08-26

Uppdragsgivare: Uddevalla kommun

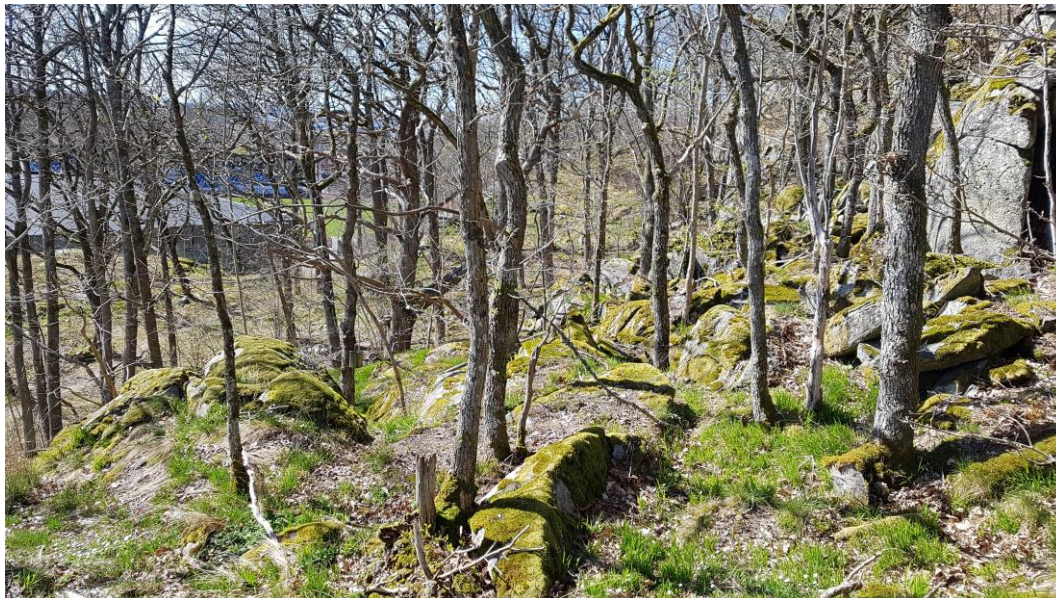
Foto 1. Ekskogssluttningen väster om kraftledningsgatan

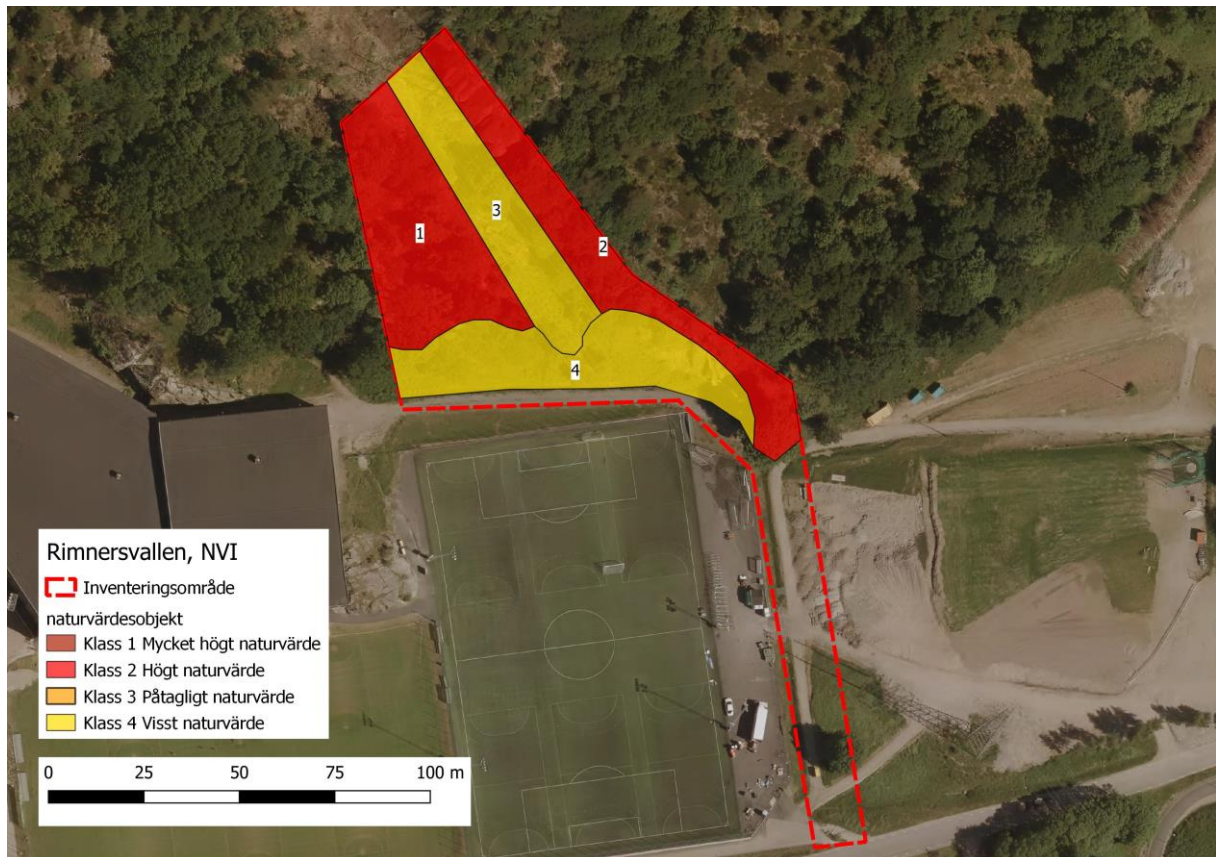
Karta 2. Avgränsade naturvärdesobjekt.

Fyra naturvärdesobjekt har avgränsats, objekt 1 och 2 kan dock sägas vara samma objekt, men som delas i två delar av kraftledningsgatan. Se karta 2.

1. Rimnersvallens ekbranter - Västra

Klass 2 Högt naturvärde

Ekdominerad brantskog av framförallt ek i sydslutning ner mot Rimnersvallen. Skogen har ett påtagligt inslag av hassel, men är ändå ljusöppen och fältskiktet domineras av vitsippor och gräset lundslok (Ö). Närvaron av ett flertal jätteträd (över 1m grova), grova hålträd, och grov död ved ger förutsättningar för naturskogsarter och tyder på en lång kontinuitet av ekskog. Strukturer som lodytor, block, skalgrus och ljusöppenhet bidrar till en stor artrikedom. Förutom hålträd av ek påträffades grov ask med hål. Skogen kan klassas som Natura 2000-typen *Ådellövskog i branter* (9180) med inslag av typen *Näringsrik ekskog* (9160). Dominans av lundslok förekommer främst i bokskogar, men även i en del bohusslänska randlövskogar. Tre arter av malvfjärilar lever på lundslok, liksom dagfjärilen kvickgräsfjäril. Av naturvårdsarter påträffades skogslind (S), platt fjädermossa (S), guldockmossa (S), ask (EN), stor ärgmossa (Ö) och gröngöling (Ö). Tidigare har i lövskogsbeståndet som helhet också påträffats korallticka (NT), svart hjorttryffel (VU) och slät hjorttryffel (EN), liksom mindre hackspett (NT). Skogens ålder och strukturer, den rika förekomsten skyddsvärda träd och förekomsterna av naturvårdsarter inklusive hotade arter gör att skogen ligger mycket nära att klassas som klass 1 *Högsta naturvärde*.

2. Rimnersvallens ekbranter - Östra

3. Buskage i kraftledningsgata

Klass 4 Visst naturvärde

Vegetationen i kraftledningsgatan domineras helt av buskar, snår och unga lövträd av hassel, björnbär, rosor, lind, ek och rönn. Bland buskagen förekommer små berghällar och lodytor. Miljön är lämplig för reptiler, däribland möjligen hasselsnok (§S VU), men framförallt tillsynes mycket lämplig för hasselmus (§S).

4. Bryn mot Rimnersvallen

Ekskogens avslutning mot fotbollsplanområdet kännetecknas av mer eller mindre välutvecklade brynmiljöer, karaktäristiska med artrika träd- busk- och ängsinslag. Bland träden påträffas några av de ovan under ekskogen nämnda hålträden. Buskskiktet är varierat och artrikt med arter som slån, björnbär och rosor och här finns även partier av ängskaraktär med arter som backsmultron (Ä), knippfryle (Ä) och lundstarr (Ä), lövskogsarter som skogsviol och majsmörblomma och brynarter som småborre. Hällar och skalgrus bidrar till artvariationen. Även brynen är möjliga miljöer för hasselmus (§S).

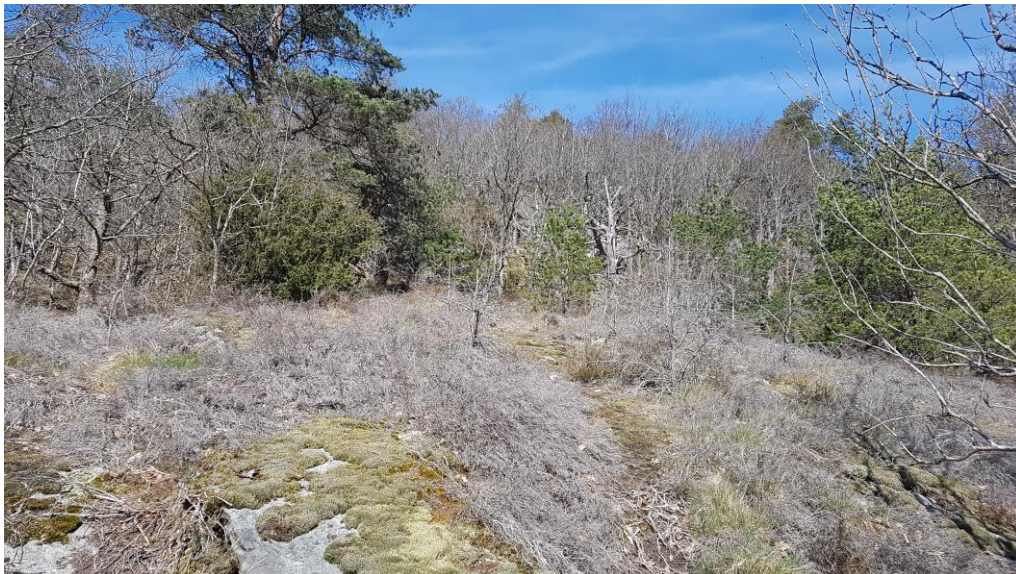
Foto 2. Inslag av hållmarker i kraftledningsgatan ger varmare lokalklimat, ibland så torrt att ljungen dör. Enar och andra buskar skapar lä.
